# RESTAURÁTORSKÝ PRŮZKUM

## PORTRÉT KARLA PŠTROSSE

Akademie výtvarných umění v Praze  
Ateliér restaurování výtvarných děl malířských  
a polychromované plastiky  
škola doc. MgA. Adama Pokorného Ph.D.

Název: Portrét Karla Pštrossa

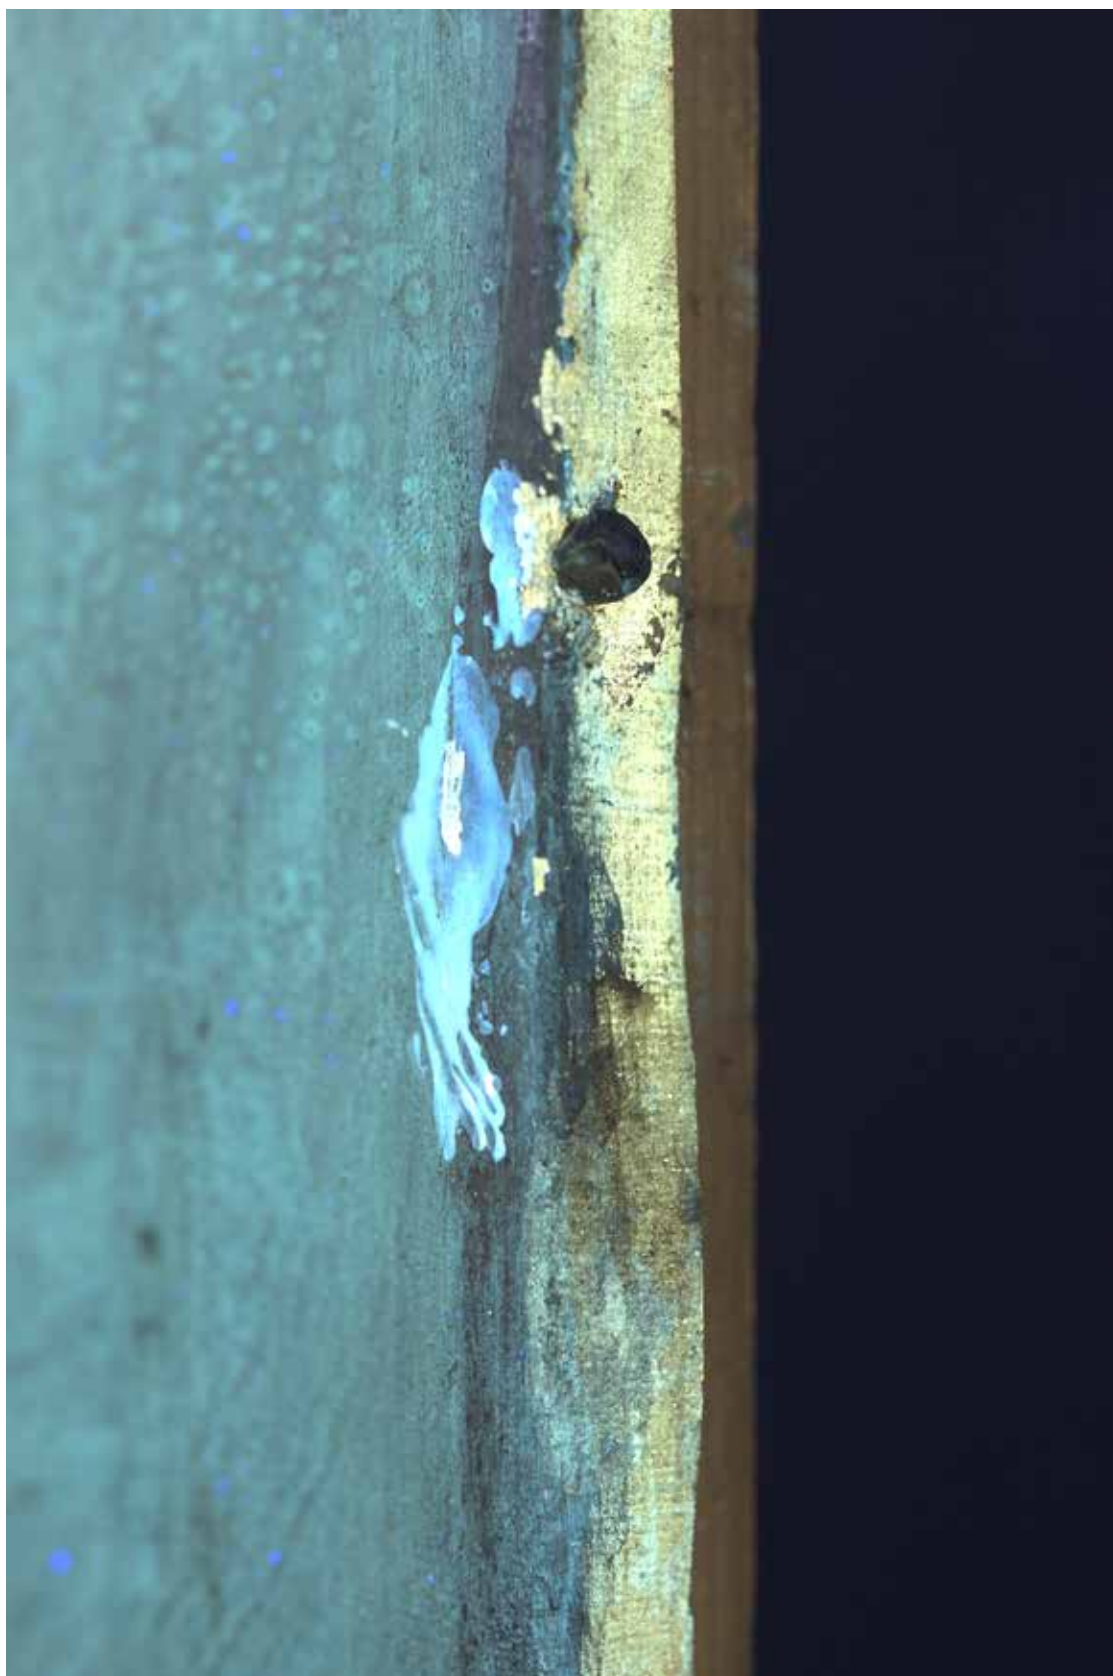
Detail v UVL  
přední strana, pravý okraj plátna

Ukázal zalakované nečistoty a celoplošnou lakovou vrstvu, včetně částí s druhotně naneseným voskem v místech defektů po okraji plátna.

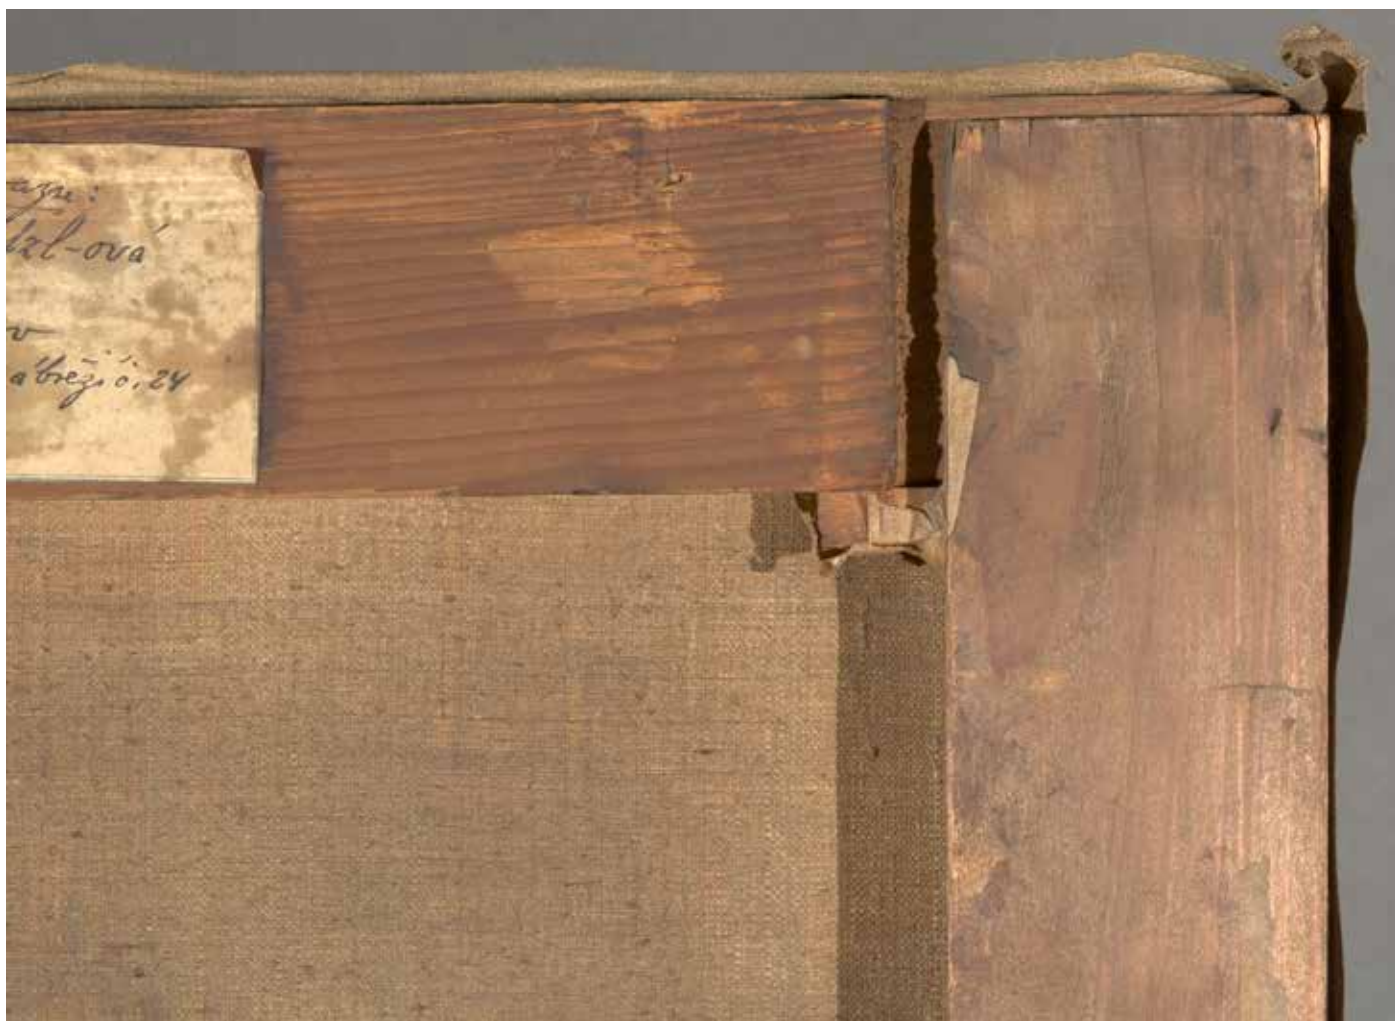
Detail spoje rámu ve VIS  
zadní strana

Spodní přední část malby musela být přelepena japonským papírem, protože se malba kriticky oddělovala od plátěné podložky v podobě vystouplých stříškovitých krakel, způsobenými nadměrnou vlhkostí. Laková vrstva byla zdegradovaná, zažloutlá, s nečistotami. Okraje malby byly potřebné konsolidovat a již v minulosti byly místy oddělující se drobné části malby zality voskem, pro konsolidaci těchto fragmentů. Napínací rám byl patrně původní, velmi znečištěný a místy rozlámaný (nestabilní).

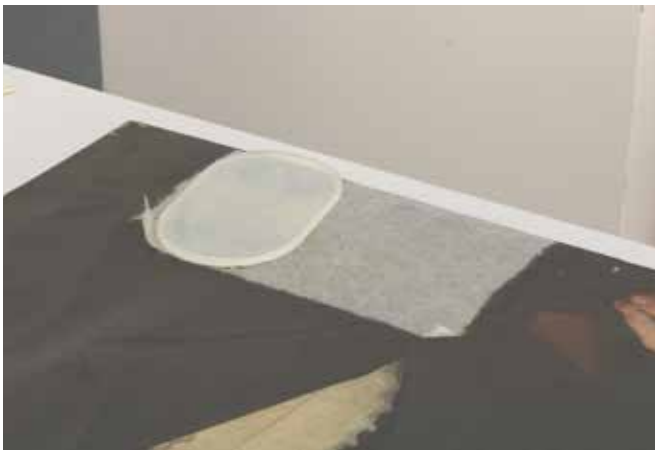
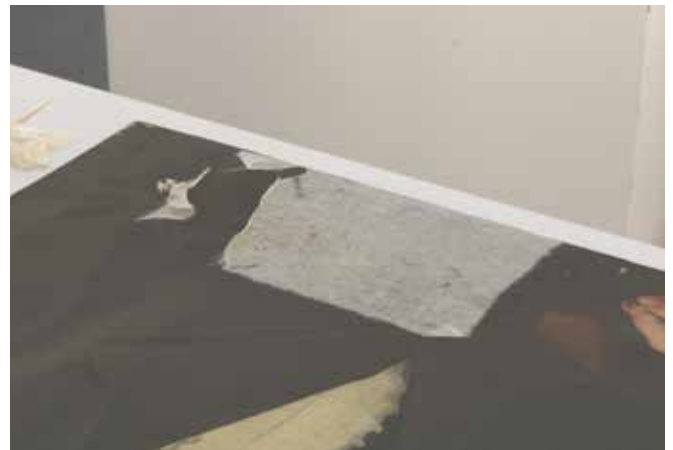
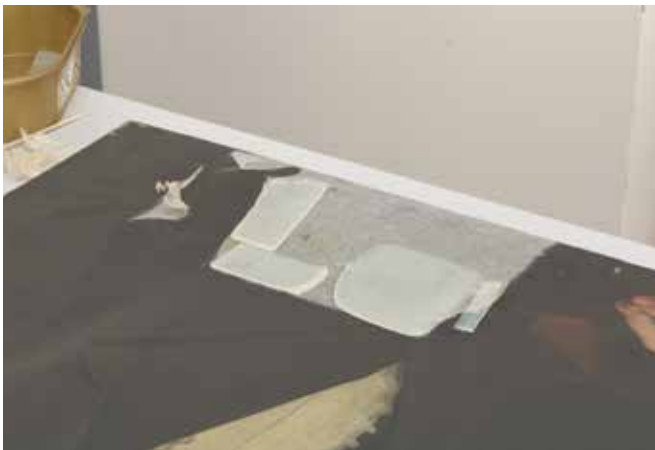
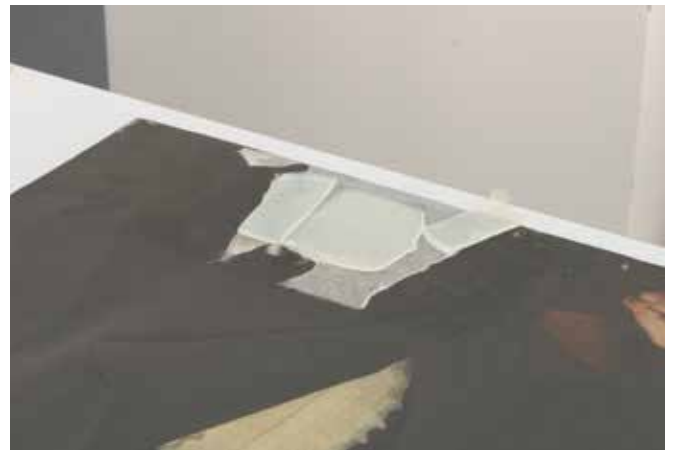
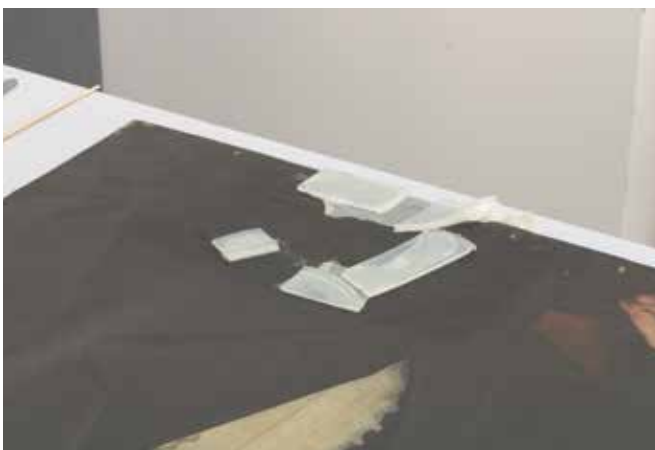
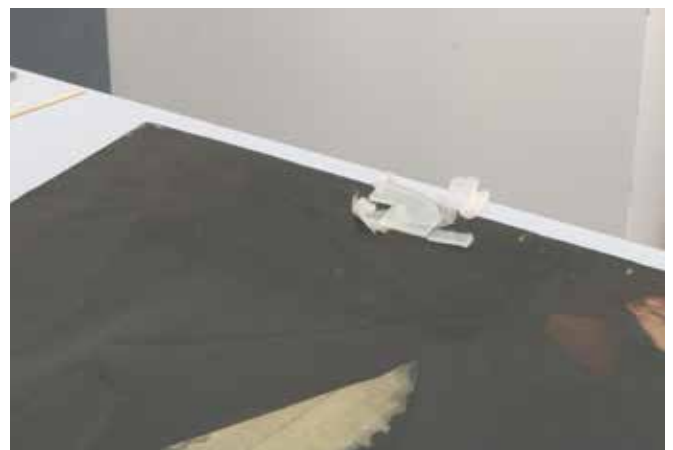
proces snímání přelepu ve spodní části malby zavlhčením  
přední strana

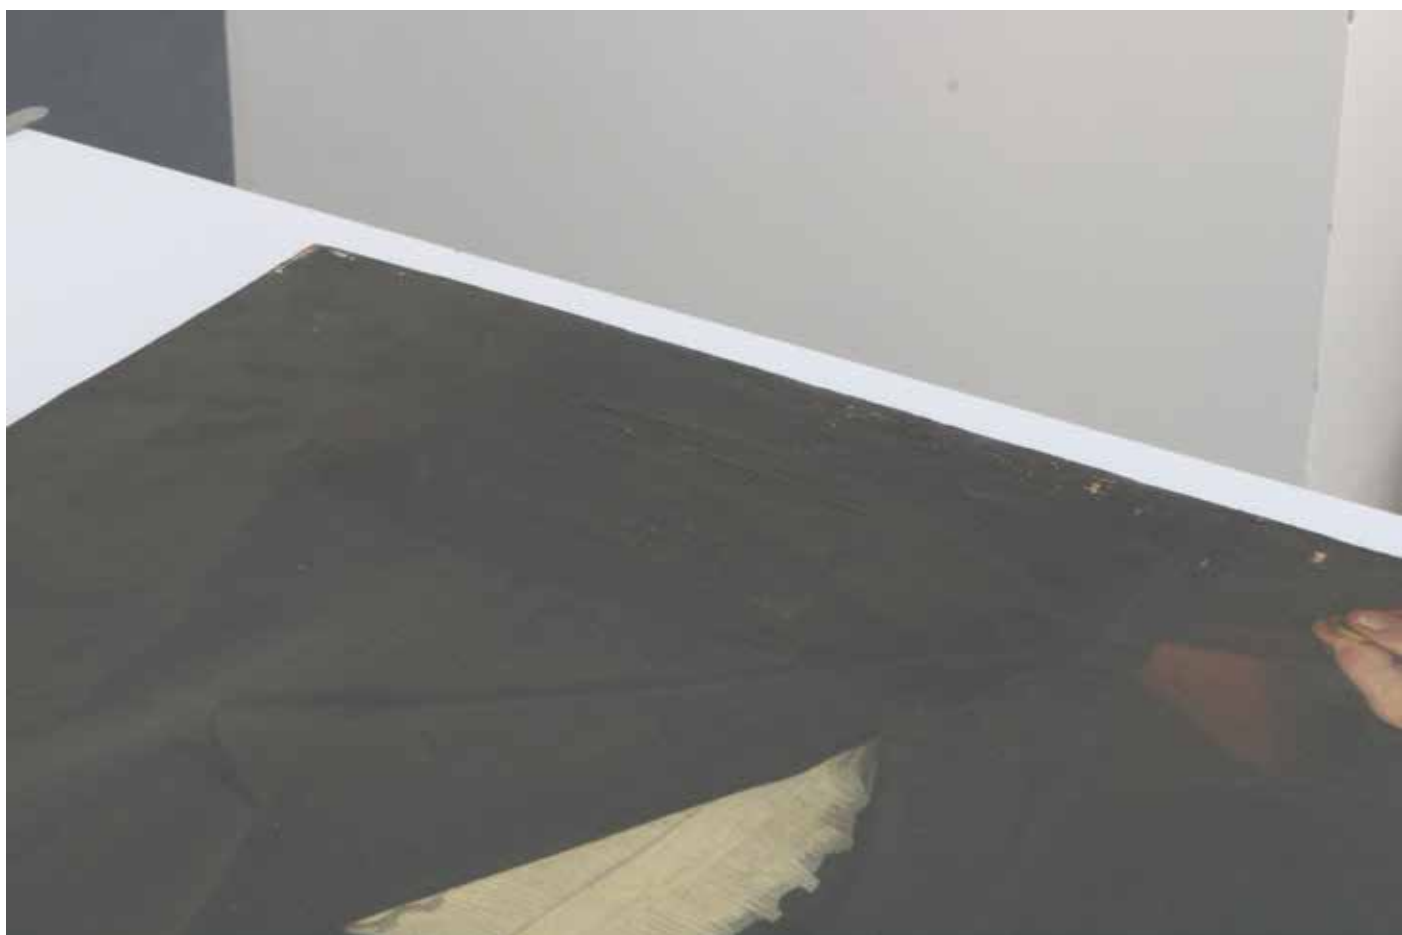
po odstranění přelepu  
přední strana, spodní okraj

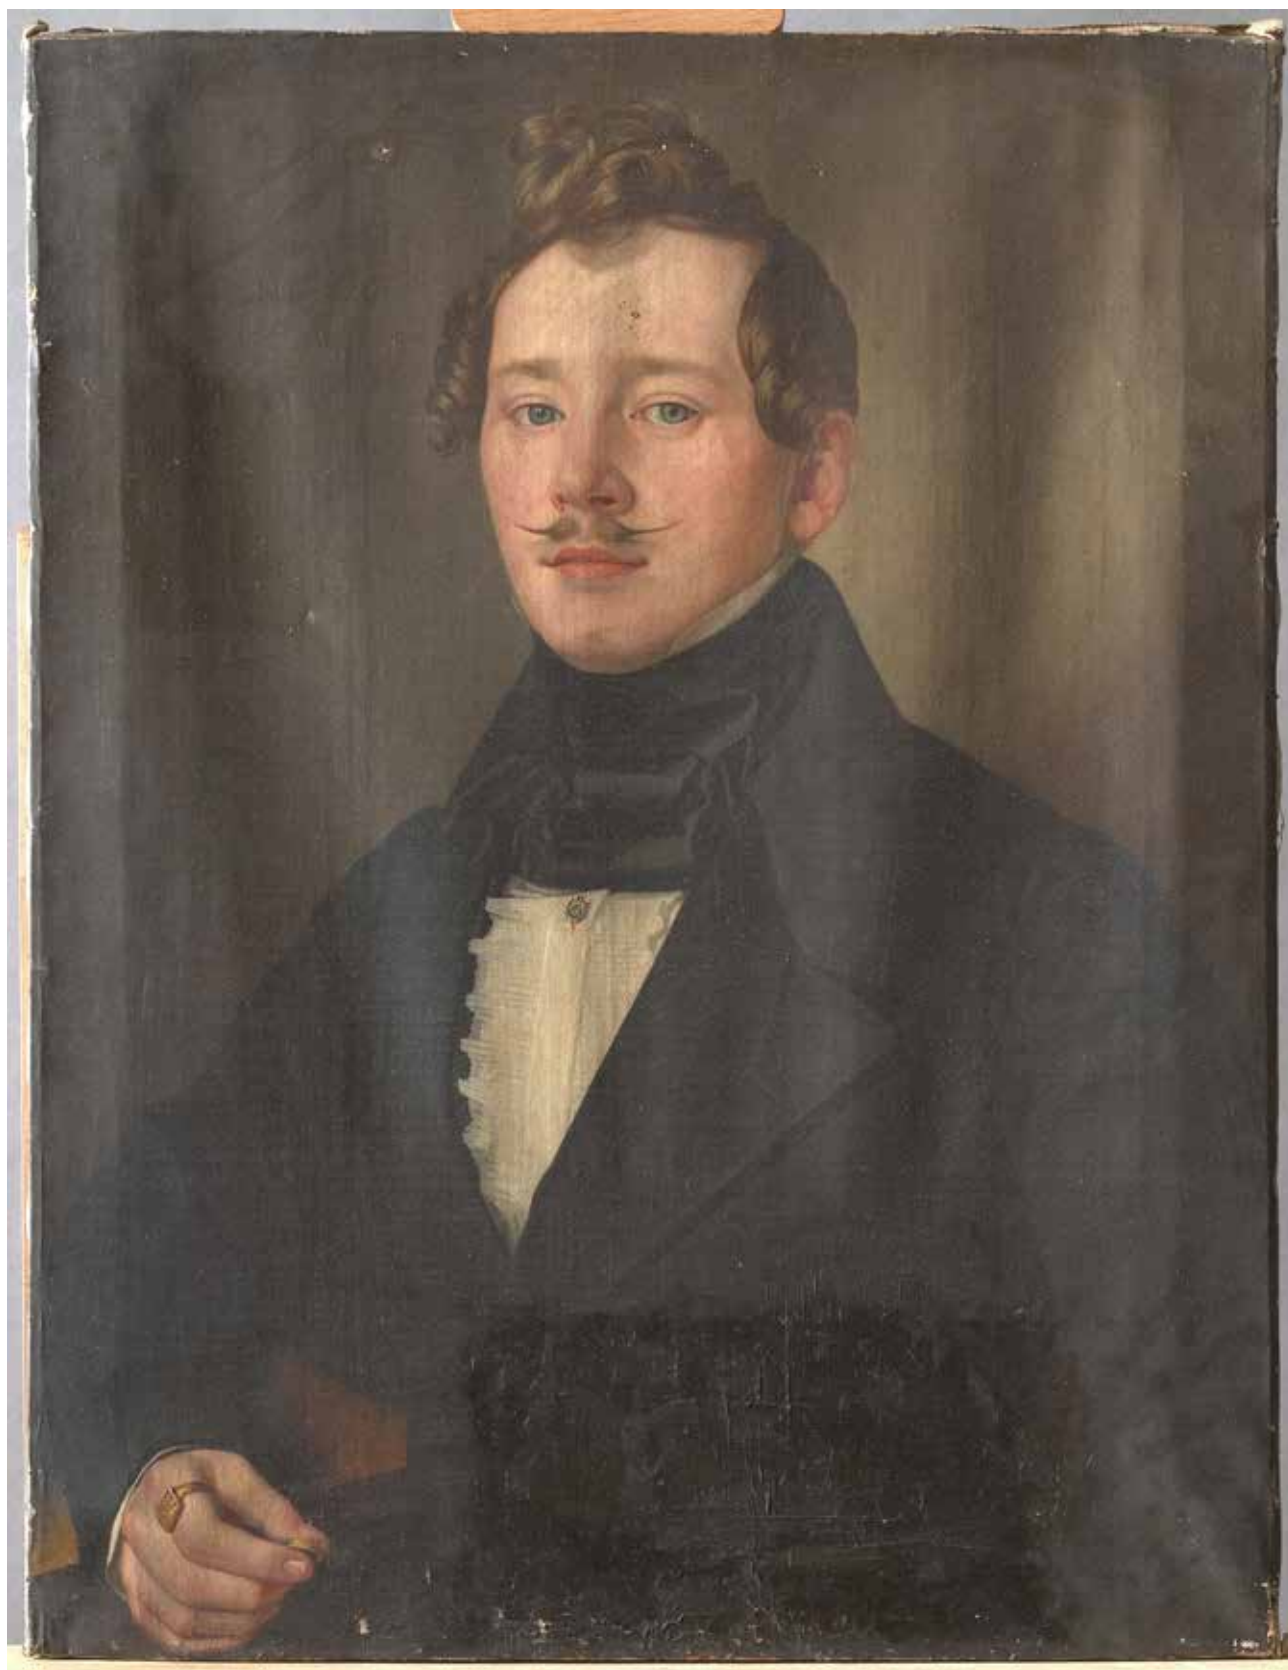
celek ve VISR-L  
po sejmutí přelepu a se sondou snímáním prachových depozitů (levá strana)  
přední strana

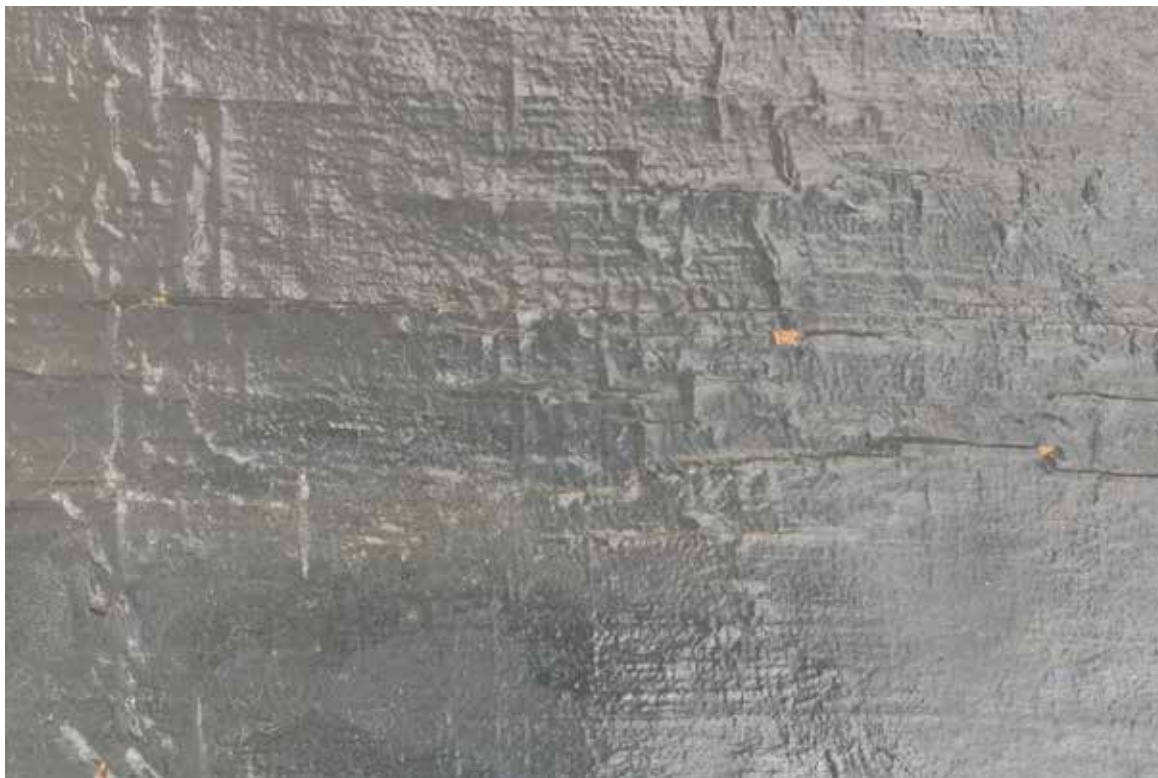
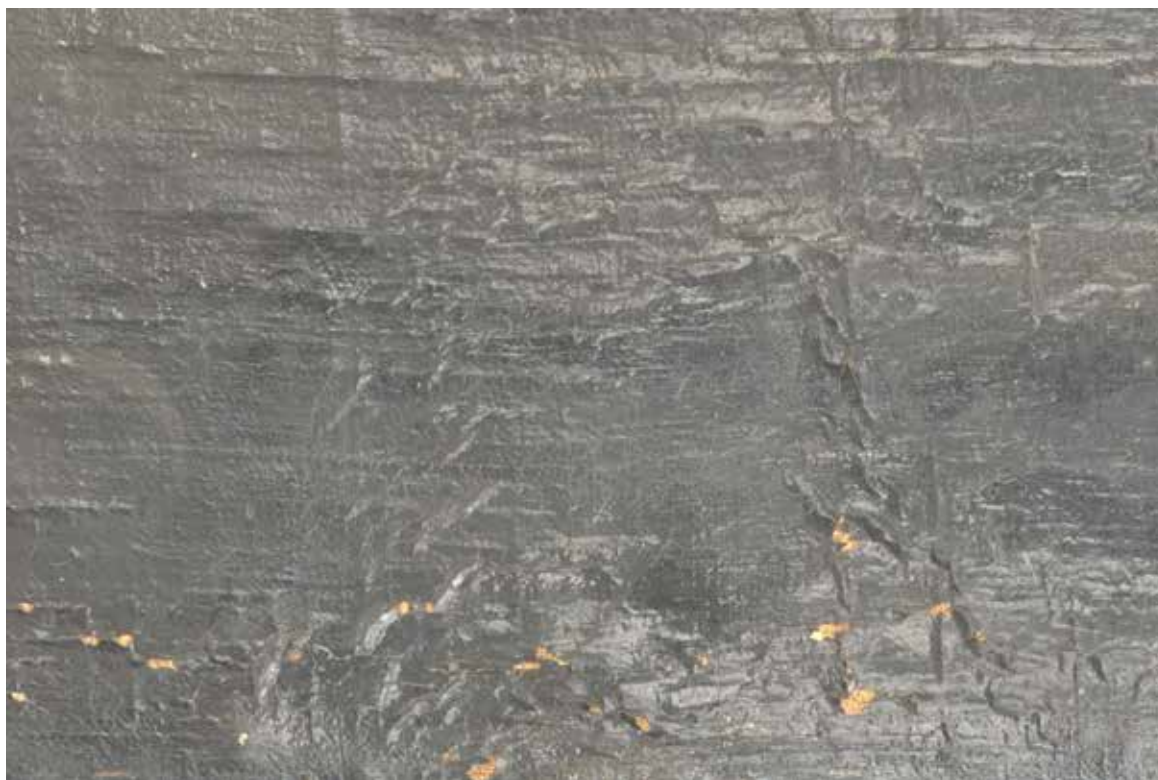
detaily zvednutých stříškovitých krakelů  
spodní část

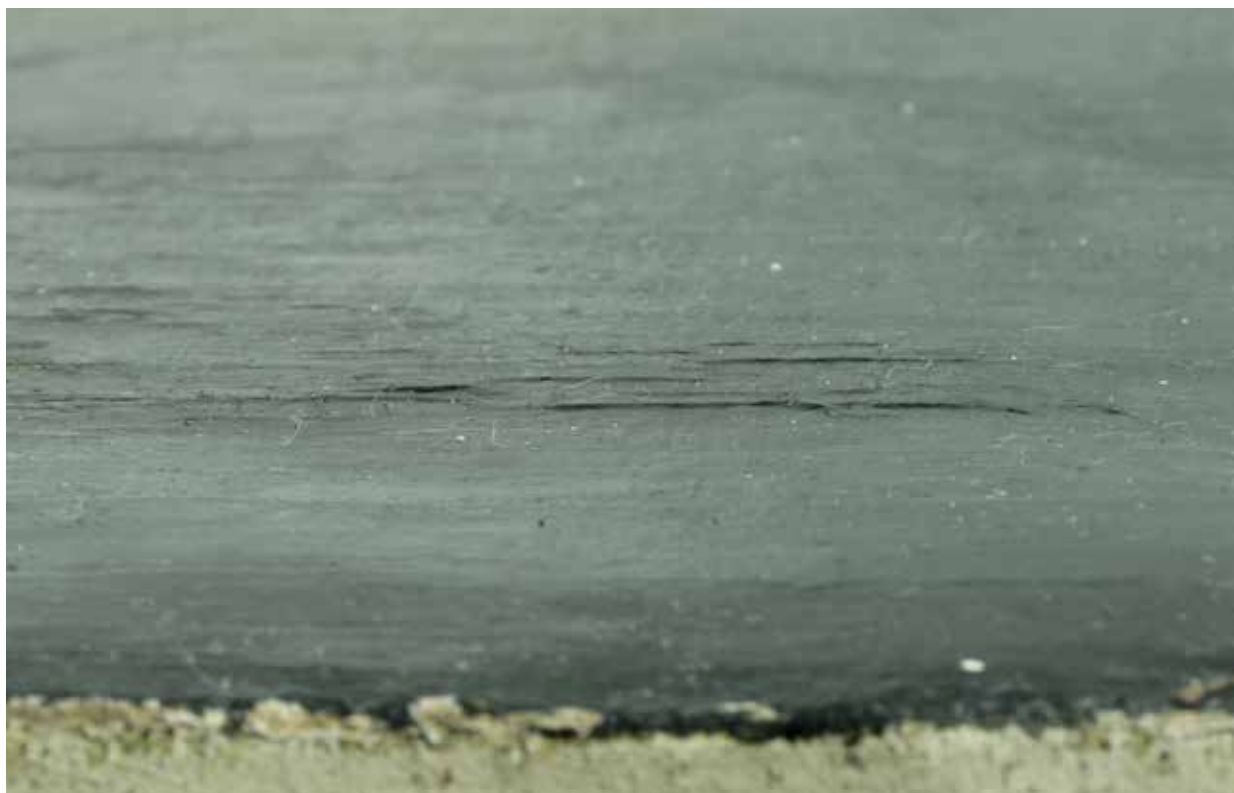
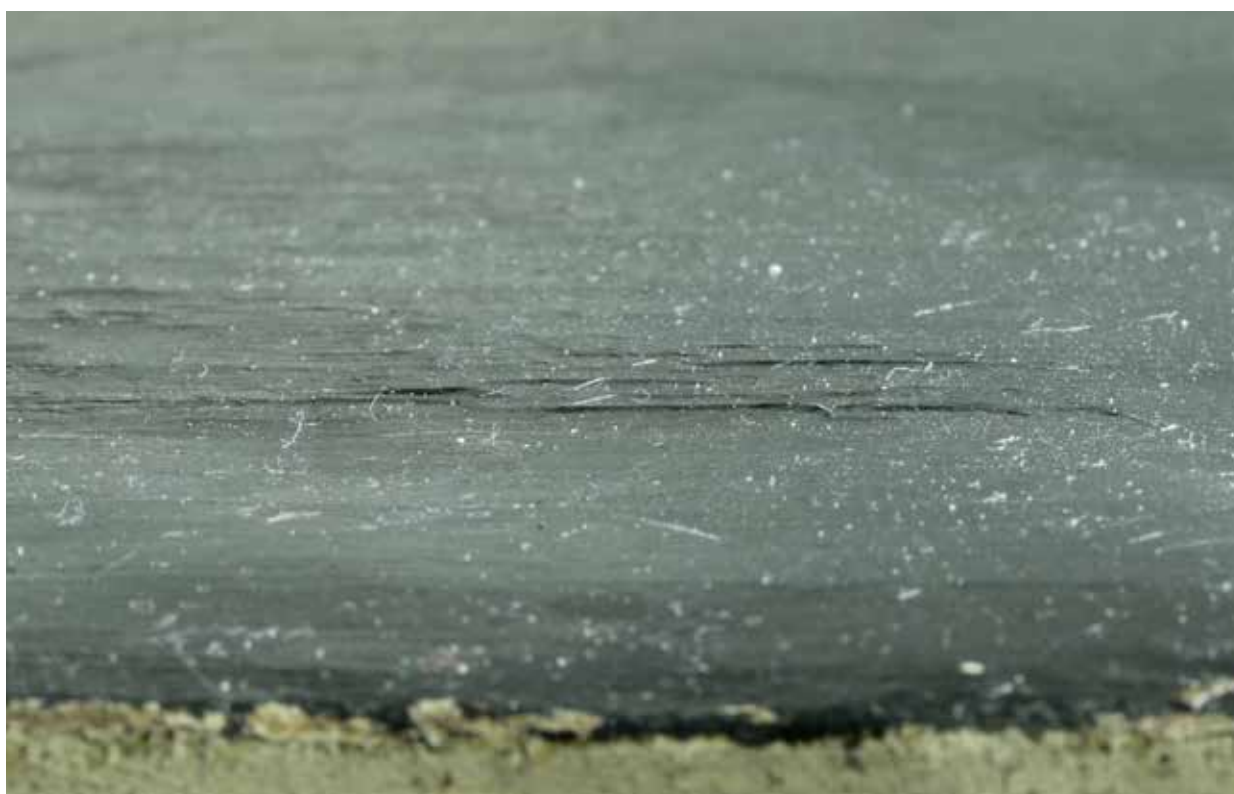
detail před zažehlením ve VIS a VISR

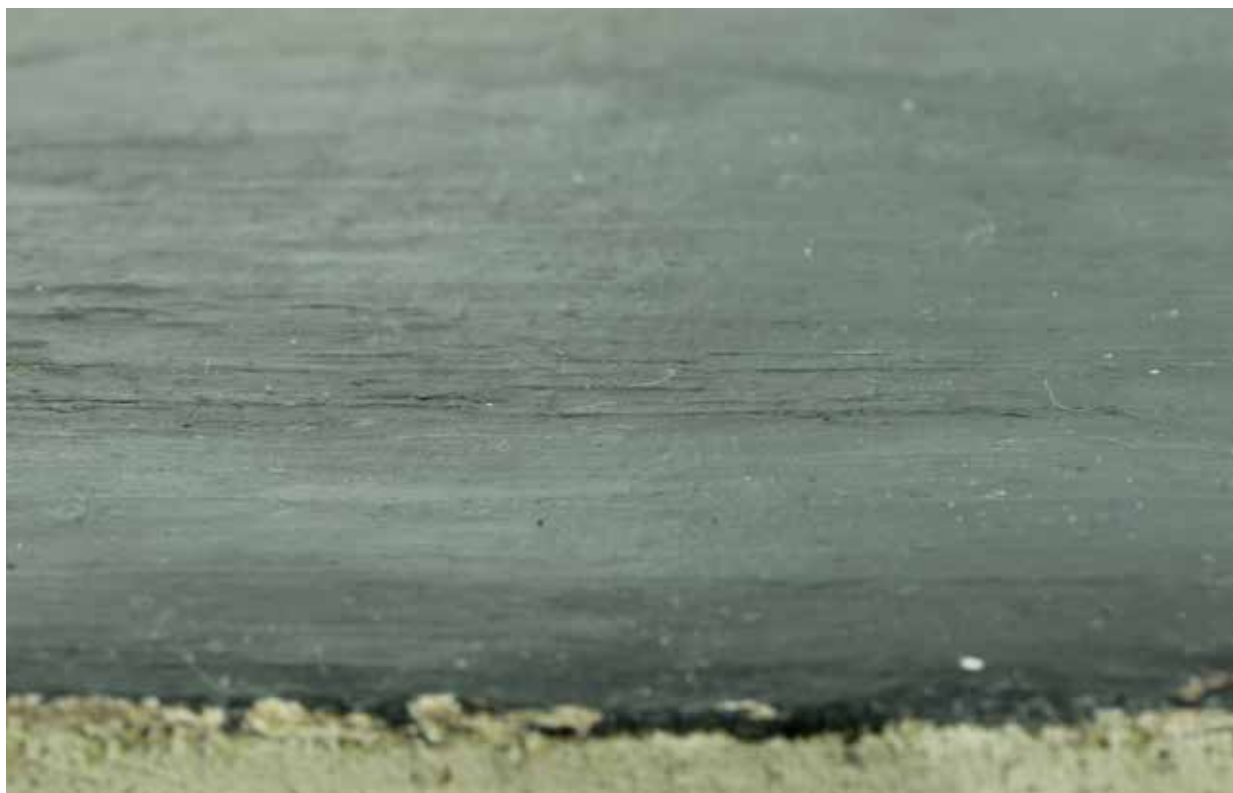
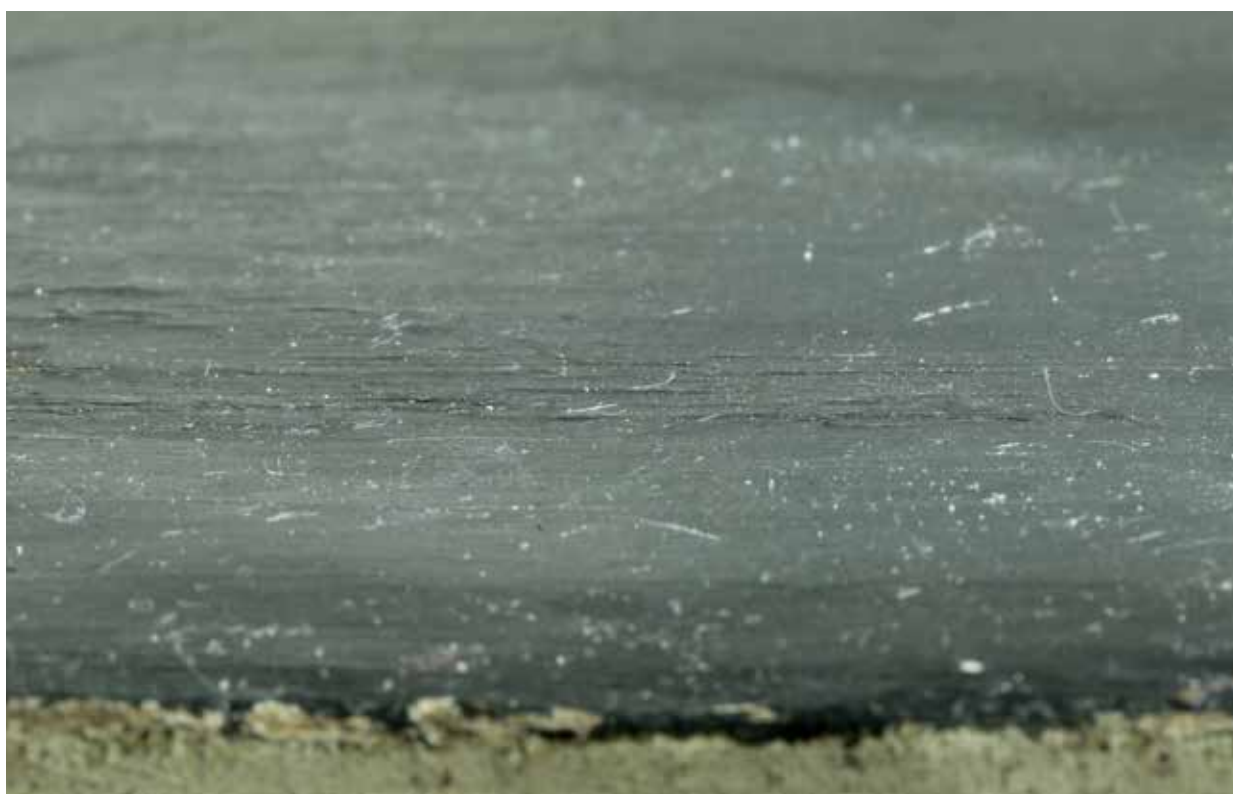
detail po zažehlení ve VIS a VISR

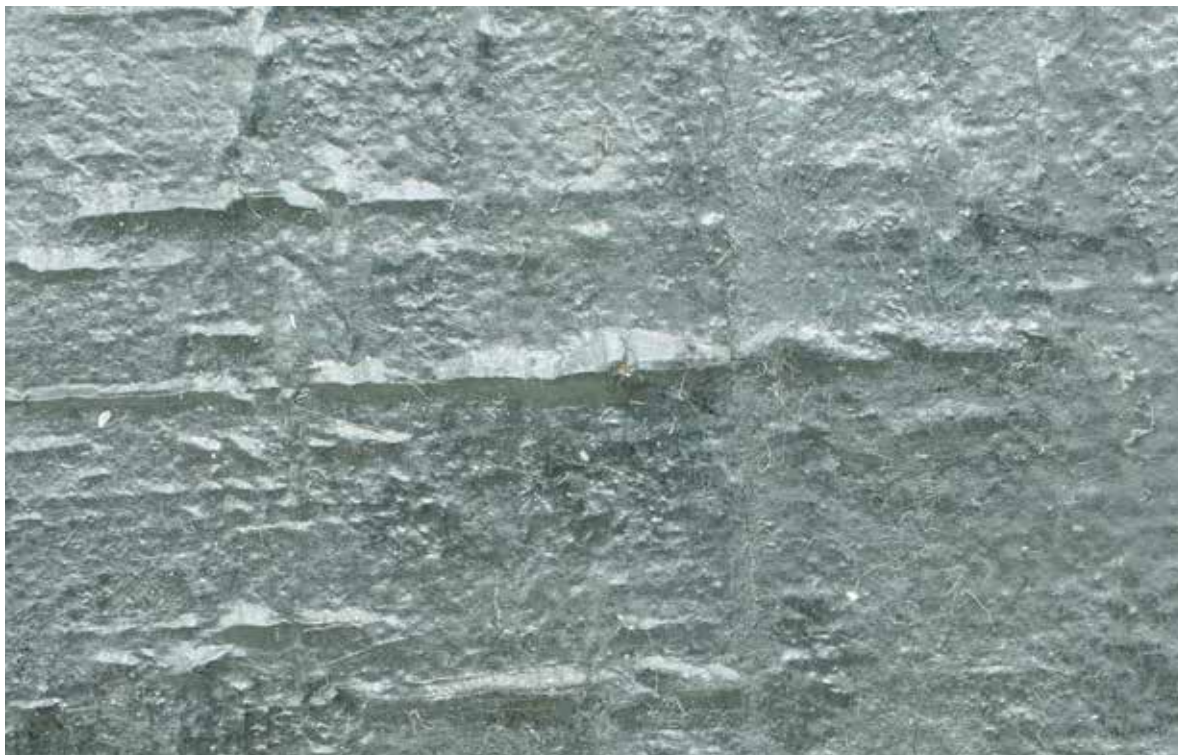
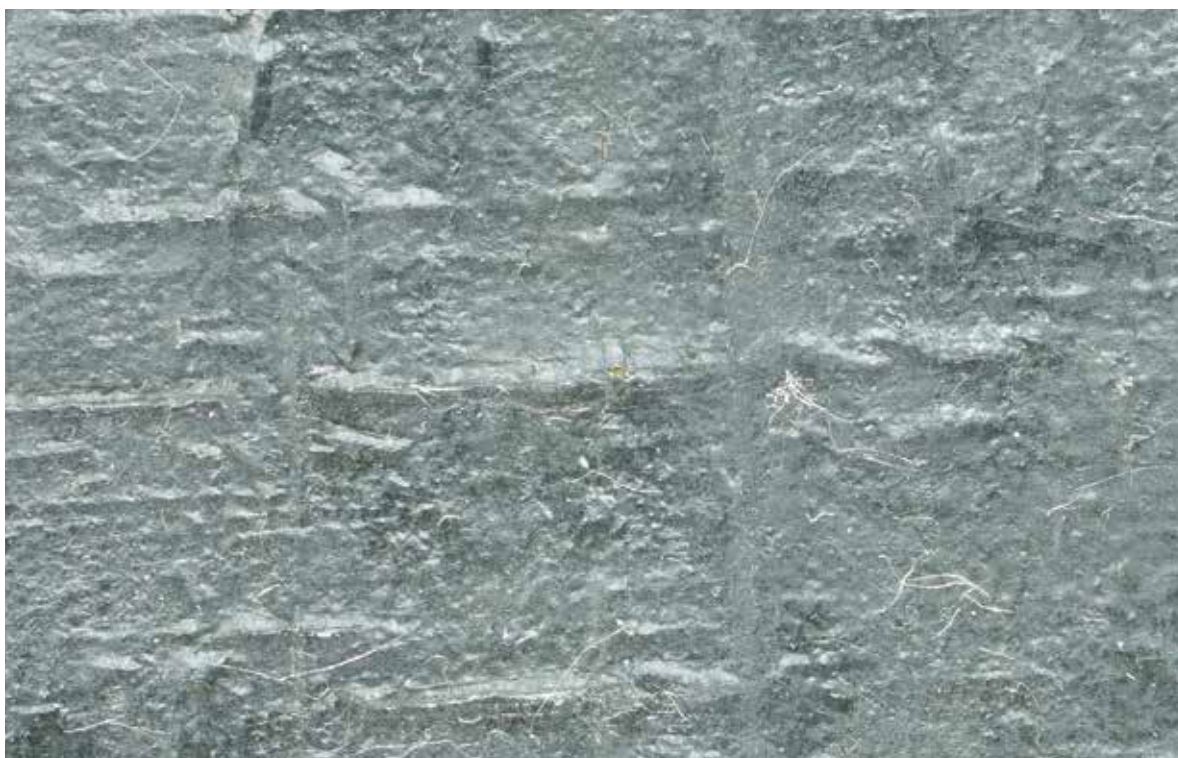
detail zažehlení před a po ve VIS

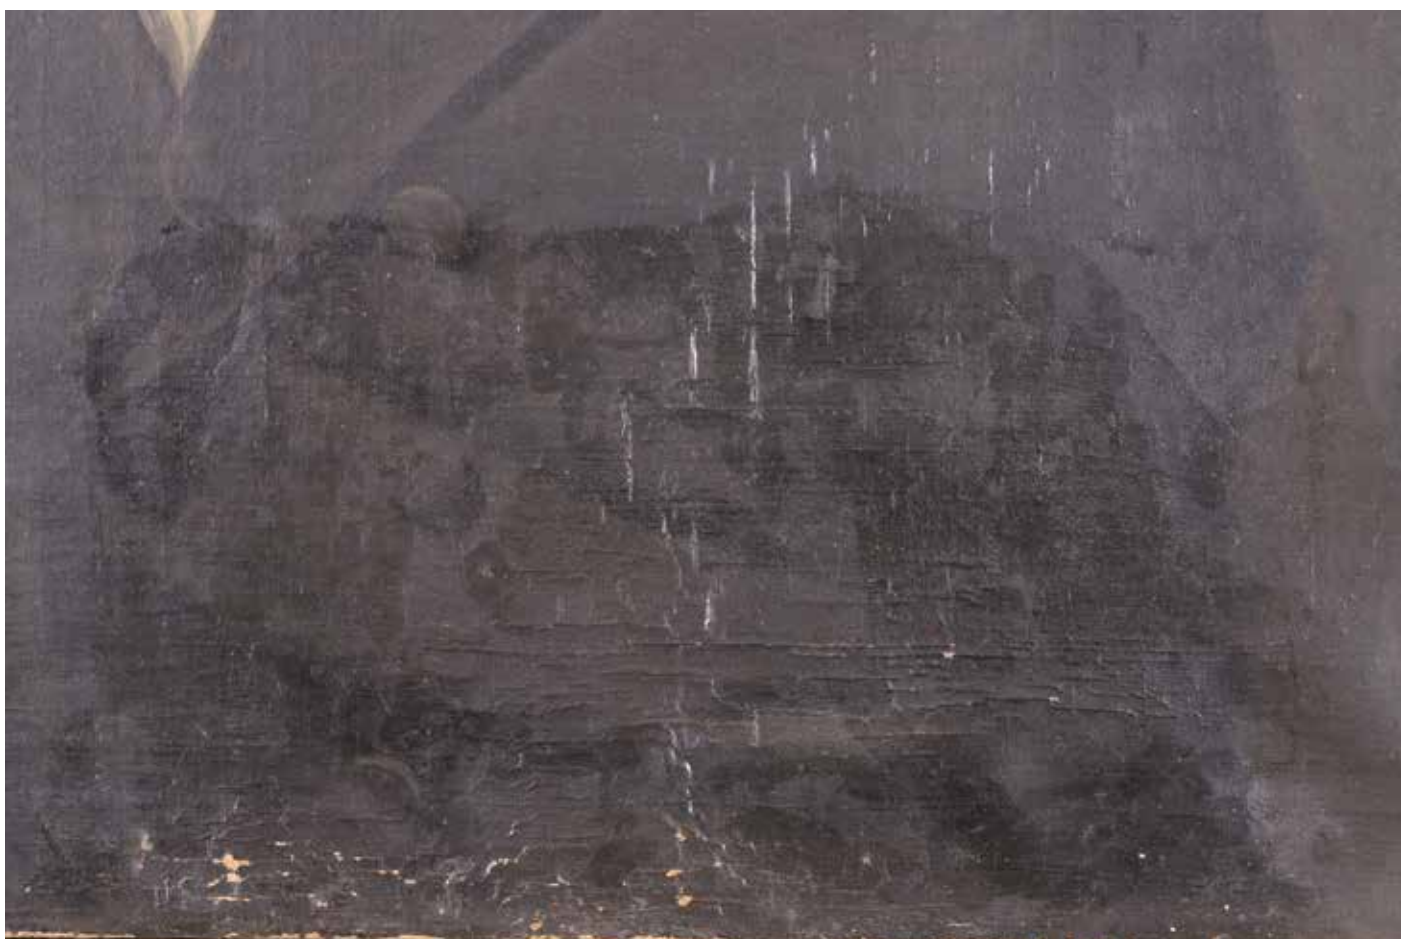
detail zvednutých stříškovitých krakelů ve VIS  
před konsolidací a zažehlením  
přední strana, spodní okraj

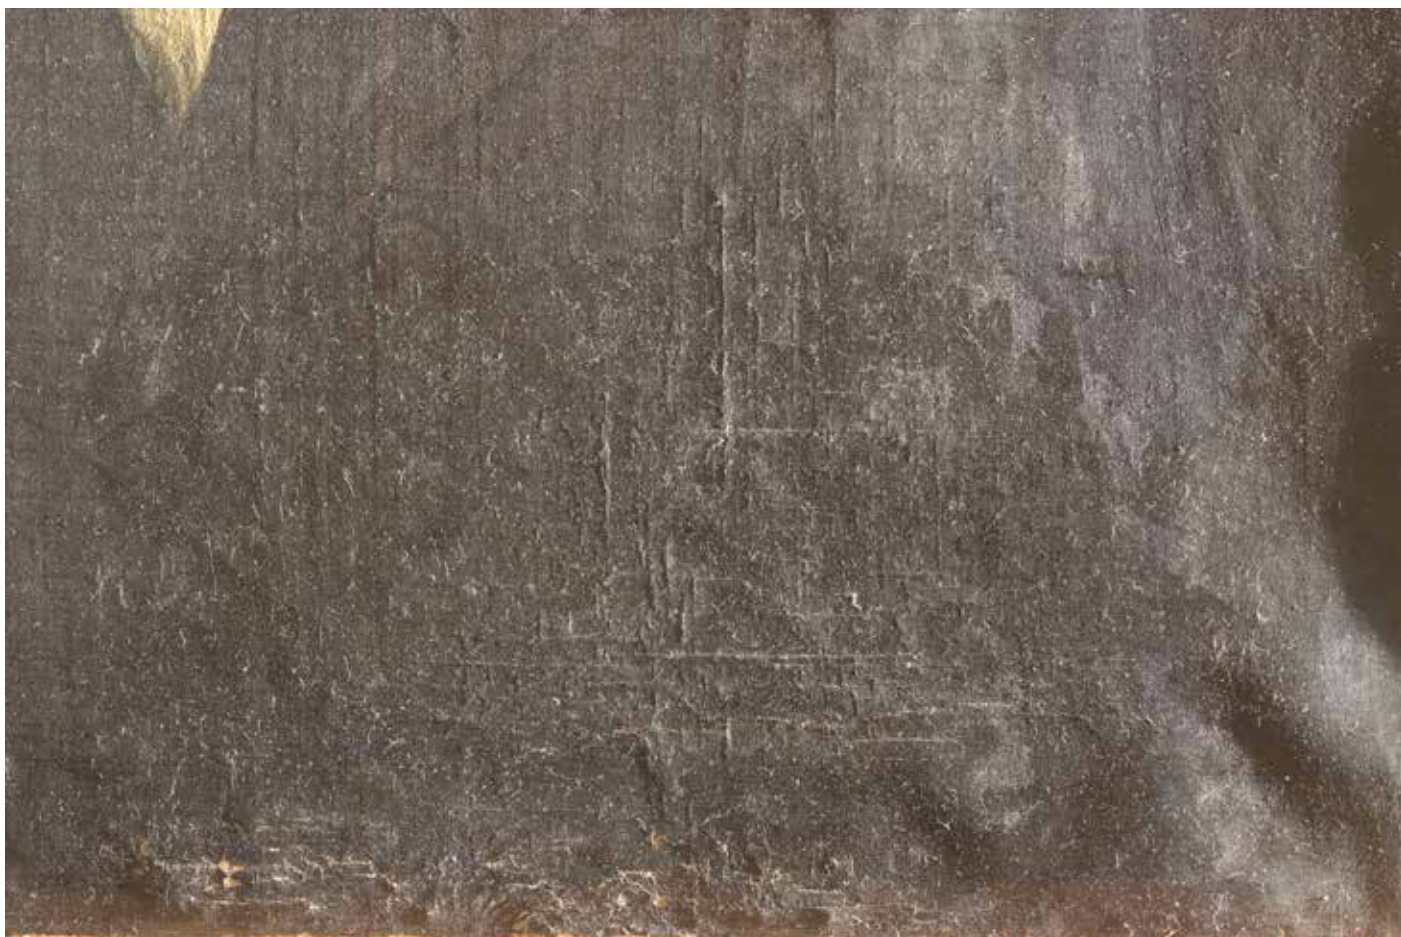
detail zvednutých stříškovitých krakelů ve VISR  
po konsolidaci a zažehlení  
přední strana, spodní okraj

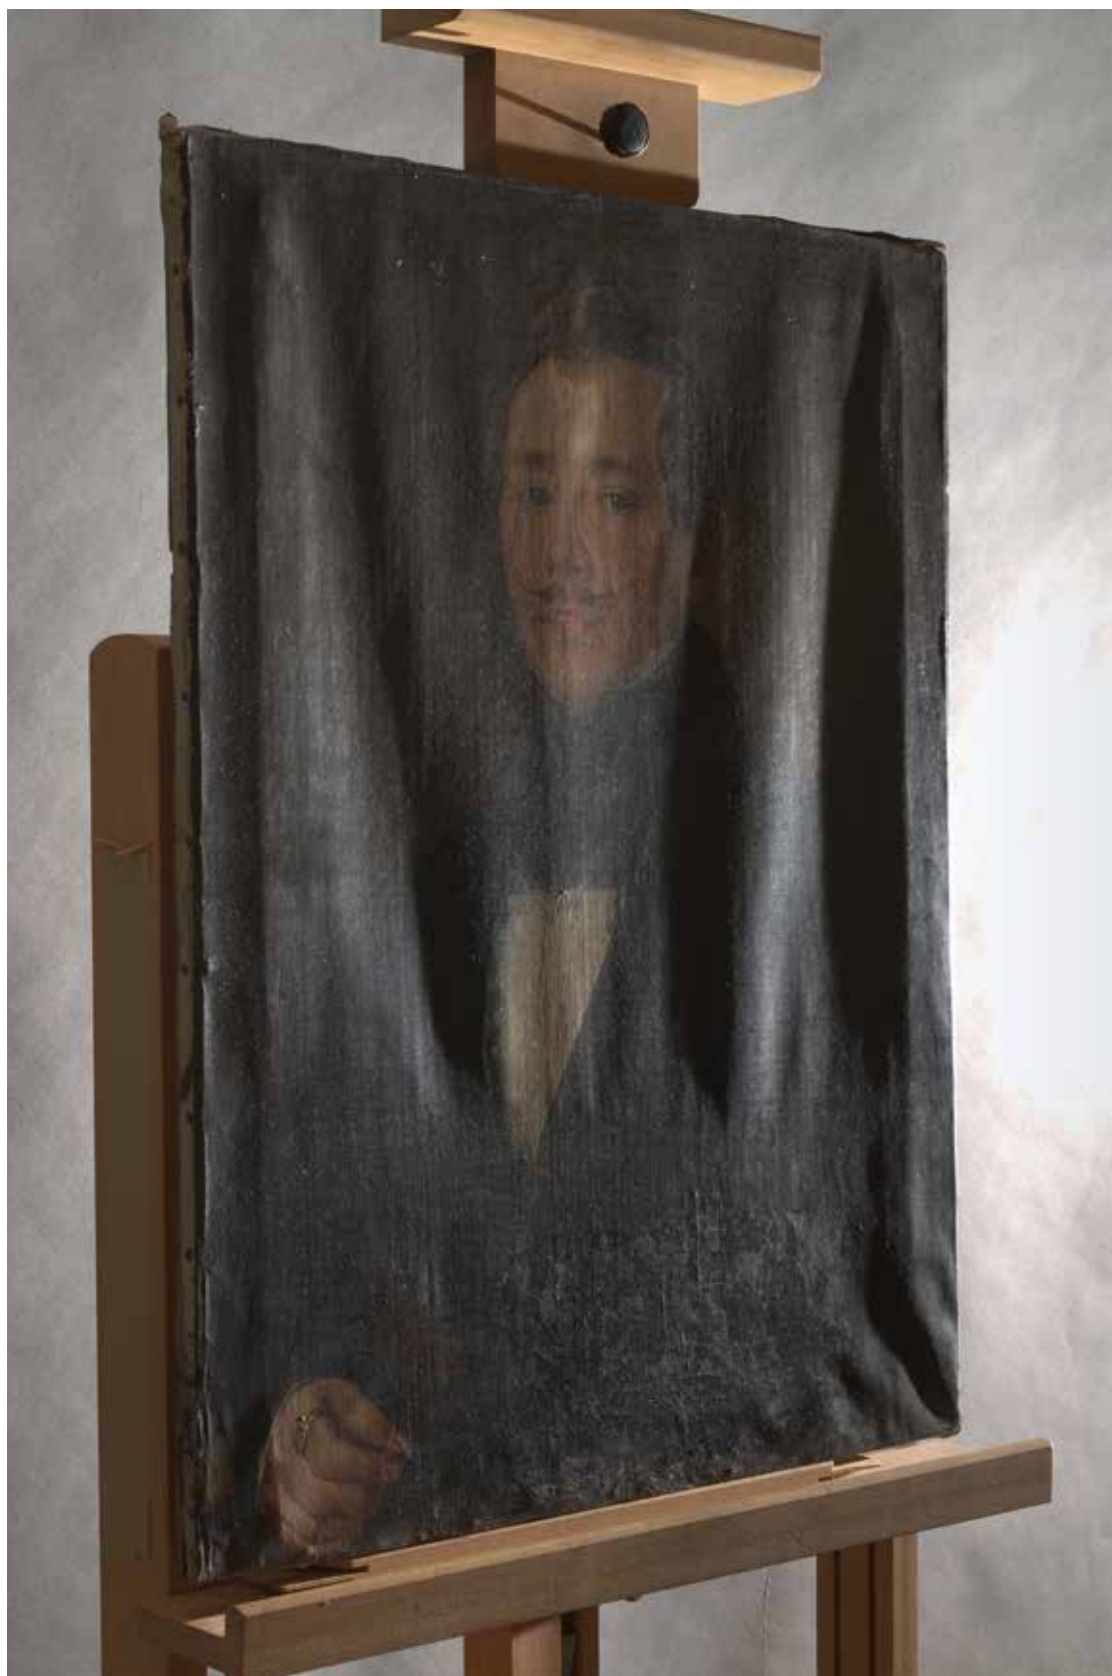
celek ve VISR  
přední strana, boční pohled po sejmutí přelepu, konsolidaci a zažehlení

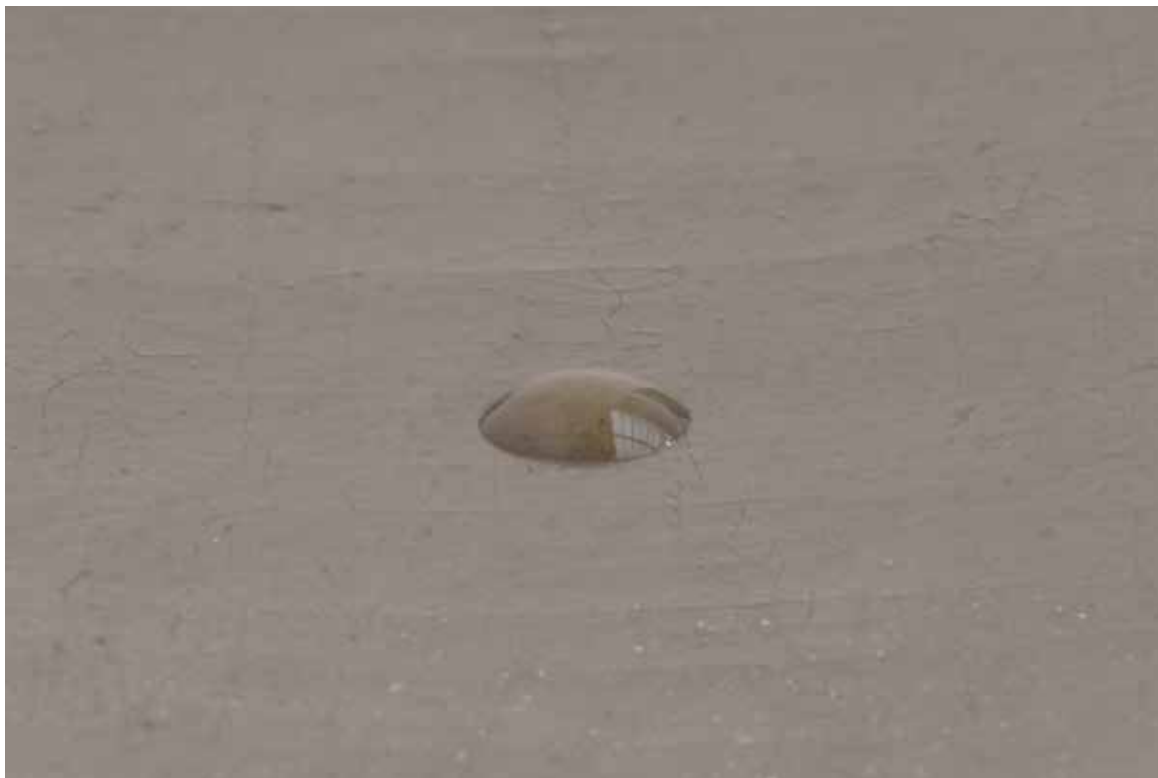
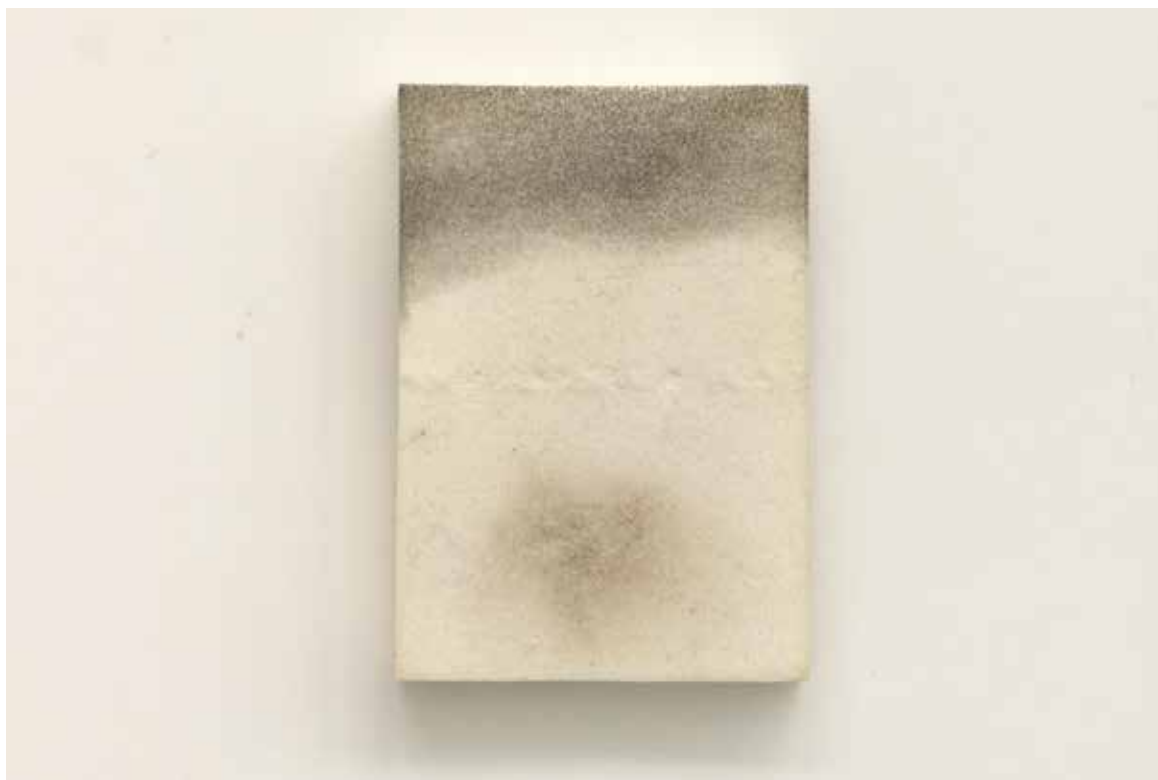
1. zkouška citlivosti na vodu
2. výsledek čištění povrchu malby suchou cestou
