# RESTAURÁTORSKÝ PRŮZKUM

## PORTRÉT KARLA PŠTROSSE

Akademie výtvarných umění v Praze  
Ateliér restaurování výtvarných děl malířských  
a polychromované plastiky  
škola doc. MgA. Adama Pokorného Ph.D.

Název: Portrét Karla Pštrossa

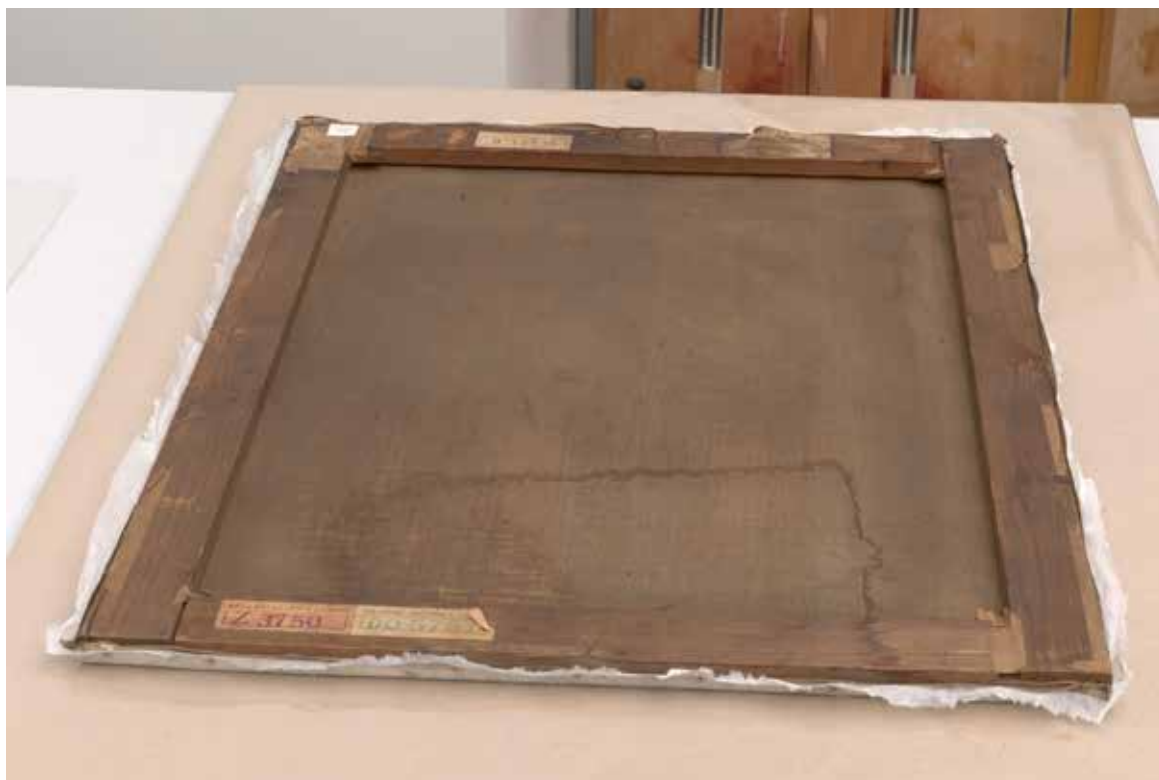
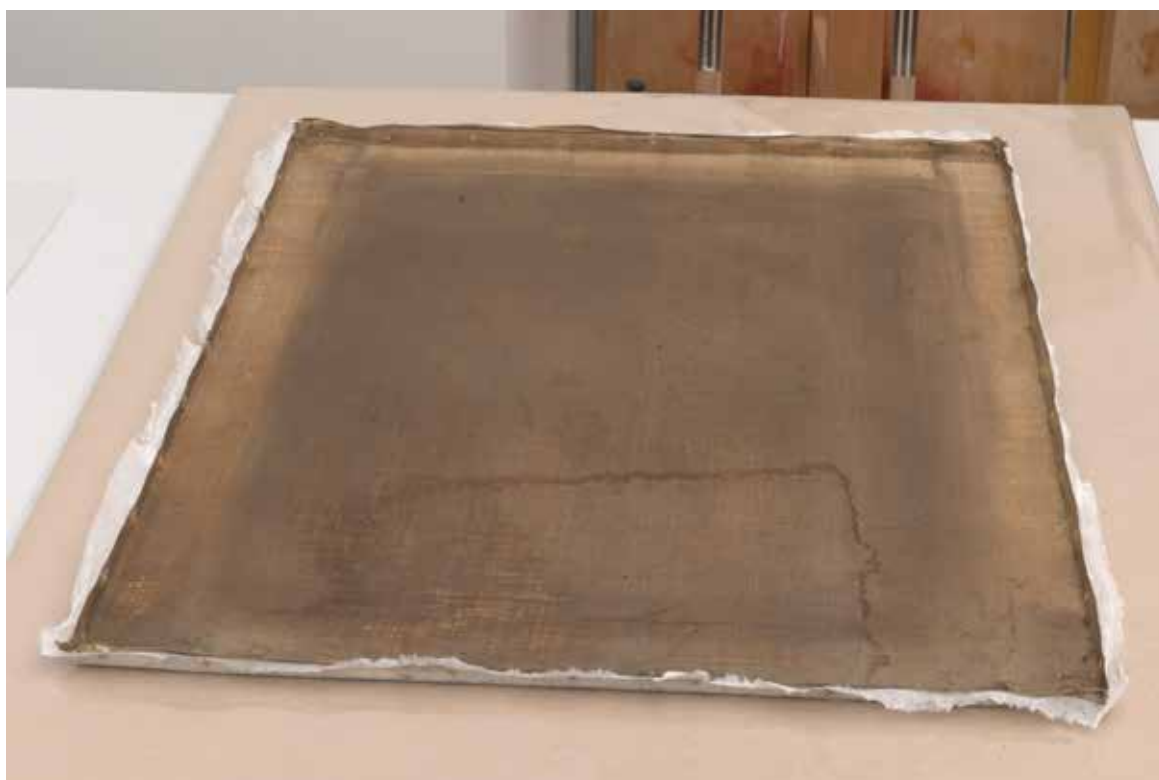
sejmutí plátna z napínacího rámu

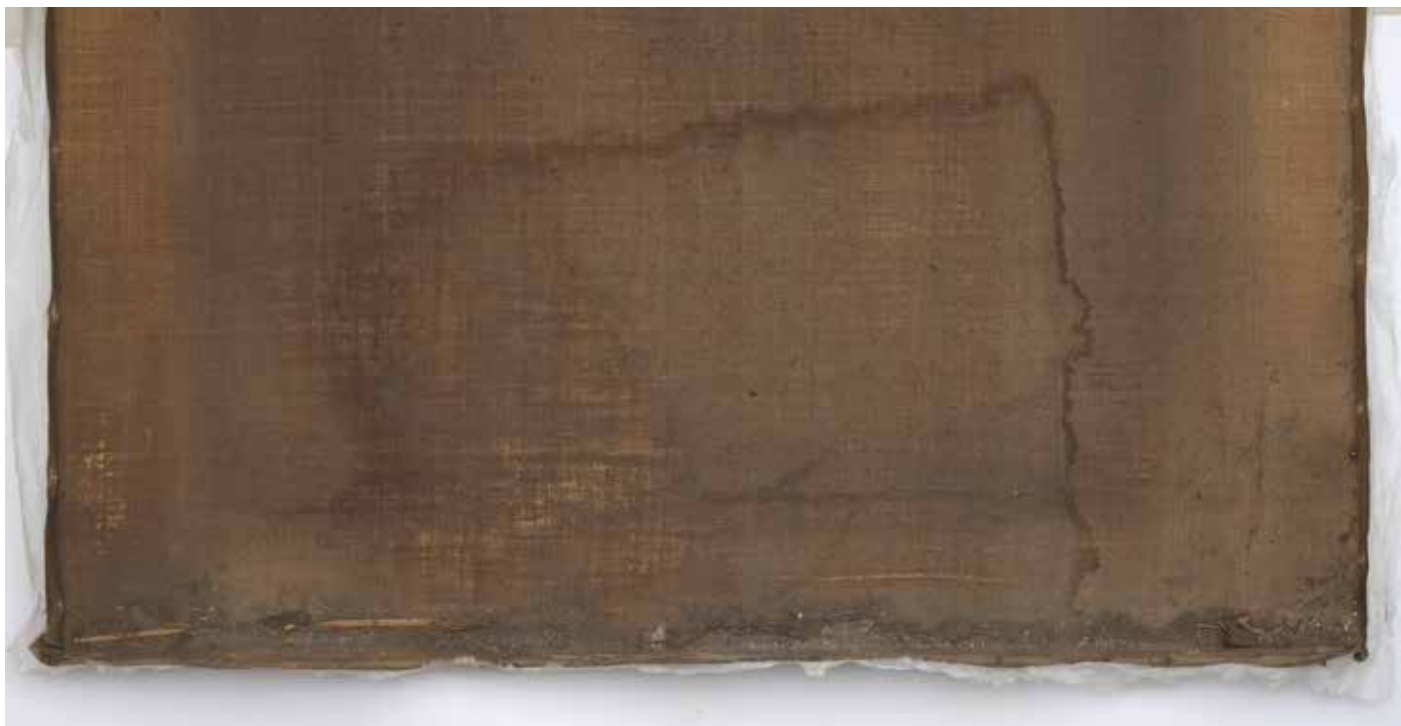
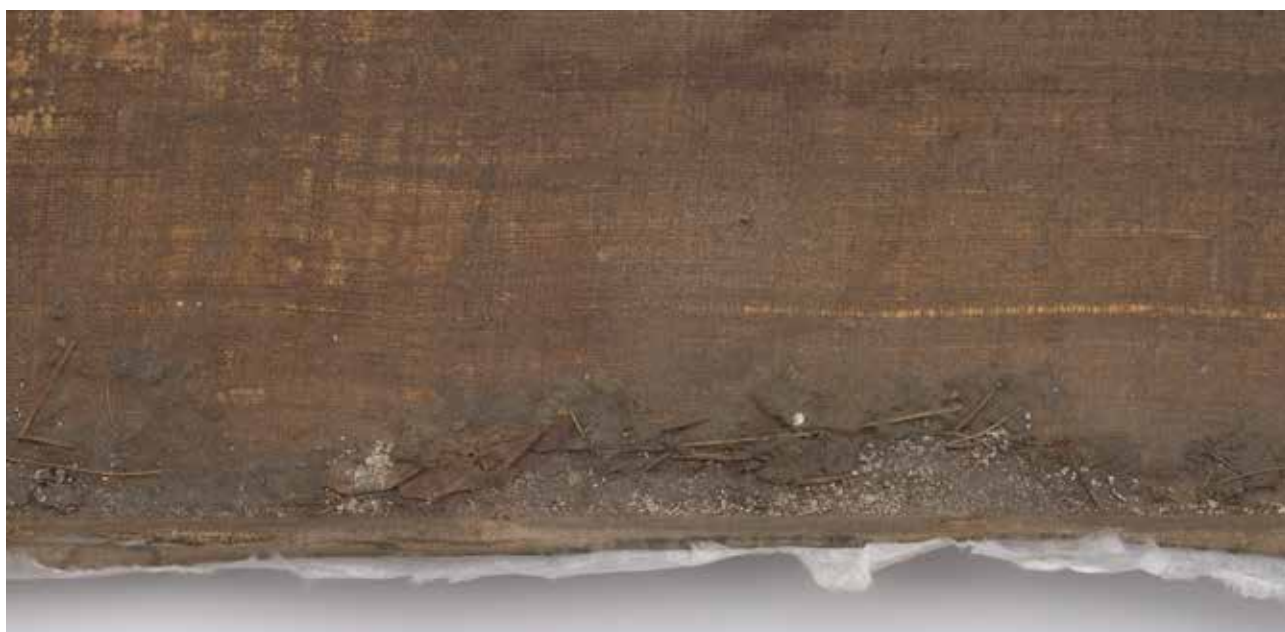
detail znečištění v ohybu plátna po sejmutí z napínacího rámu a místa po zatečení  
spodní zadní část

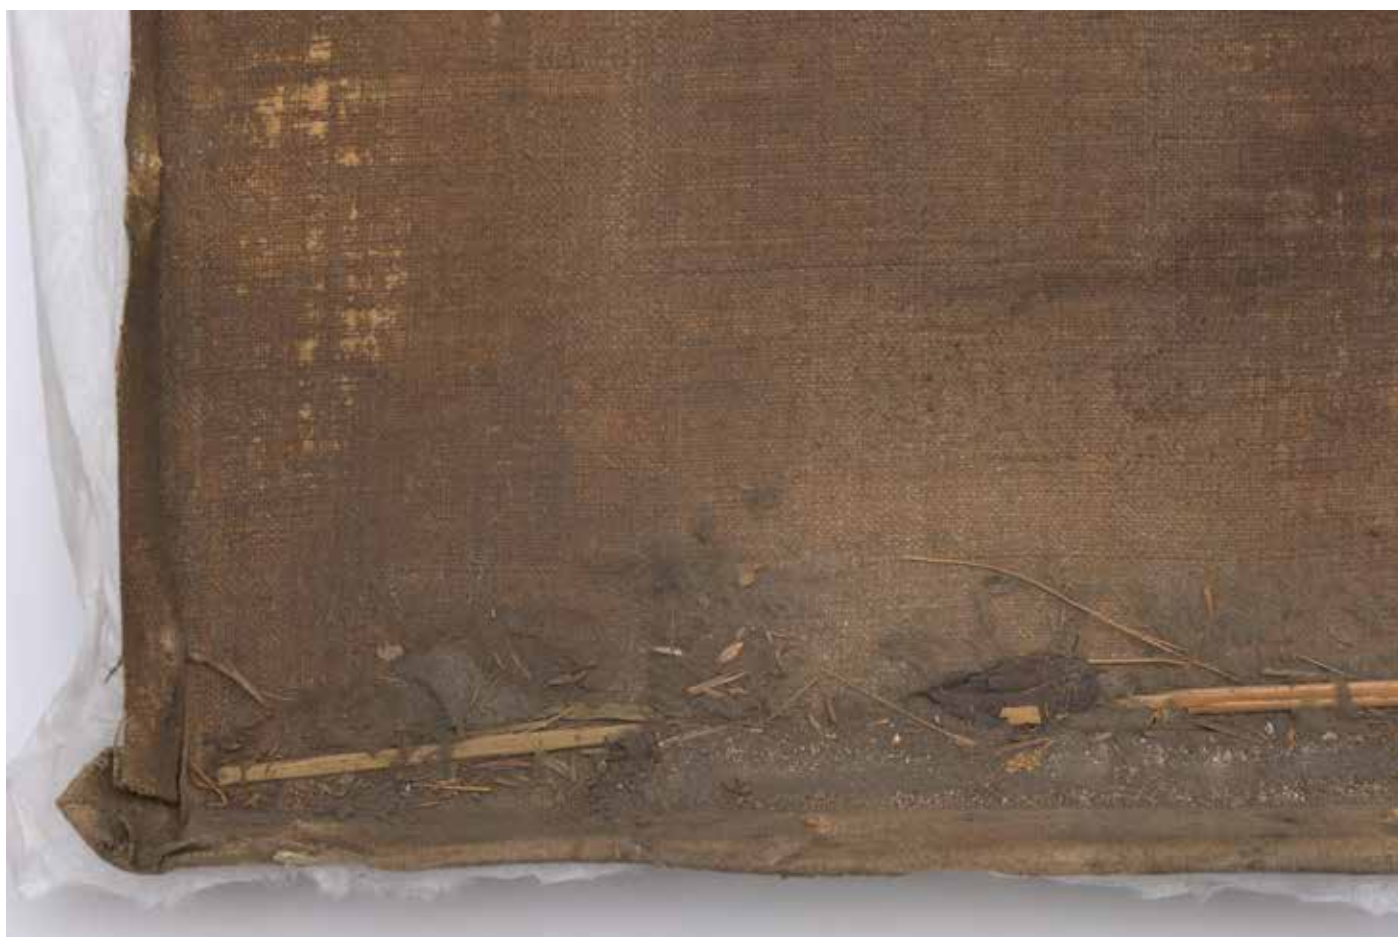
detail znečištění záhybů plátna  
zadní strana, levý spodní okraj

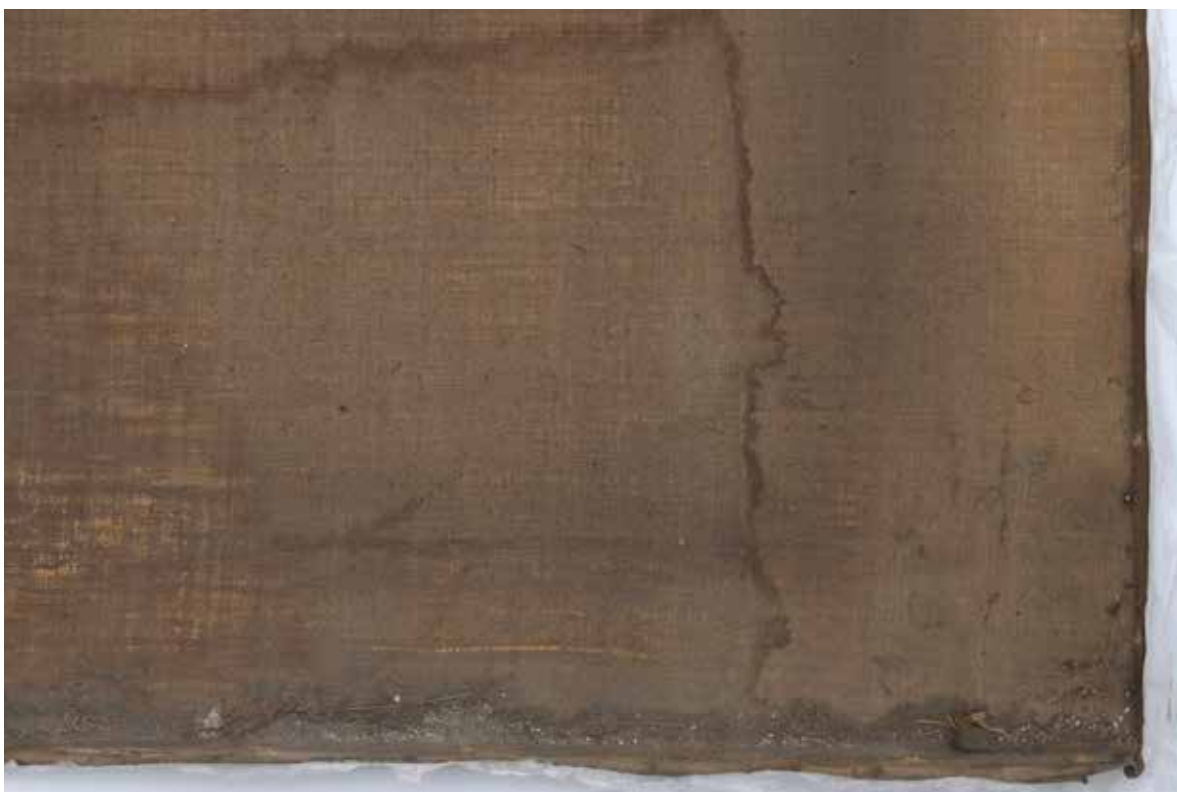
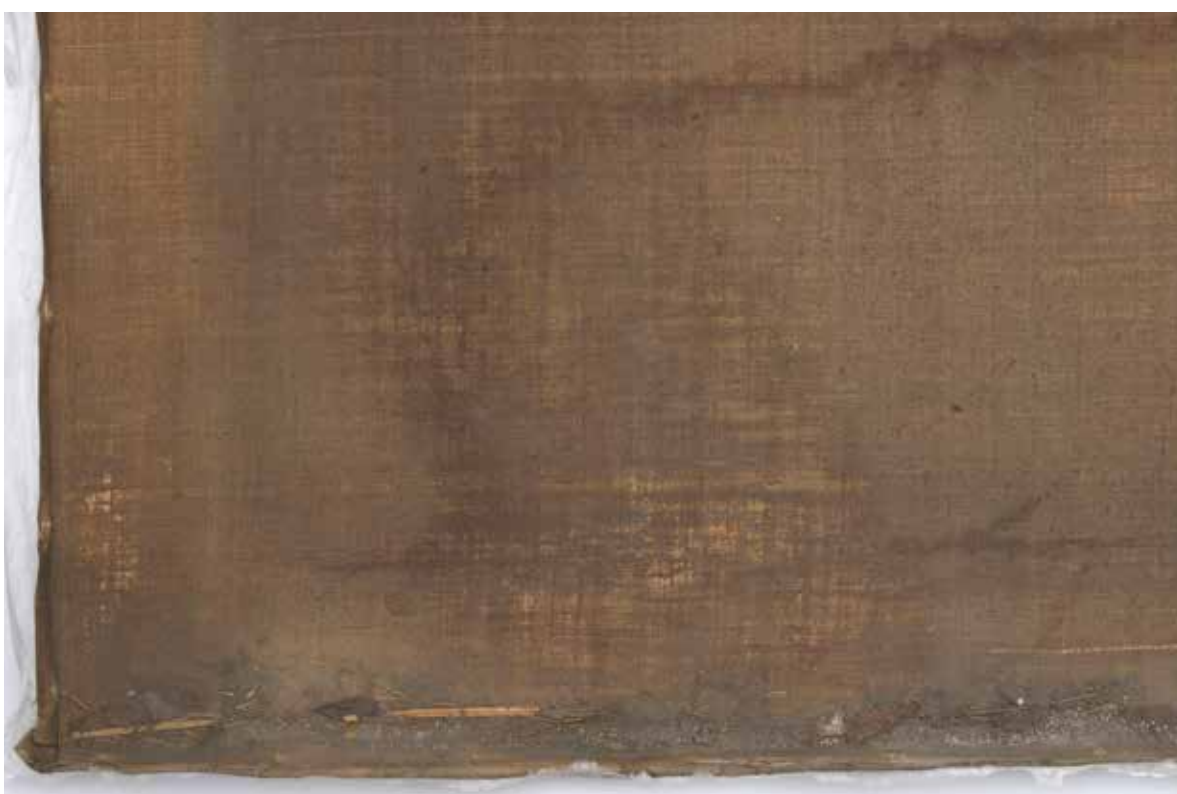
detail znečištění v ohybu plátna po sejmutí z napínacího rámu  
spodní zadní část, pravý a levý okraj

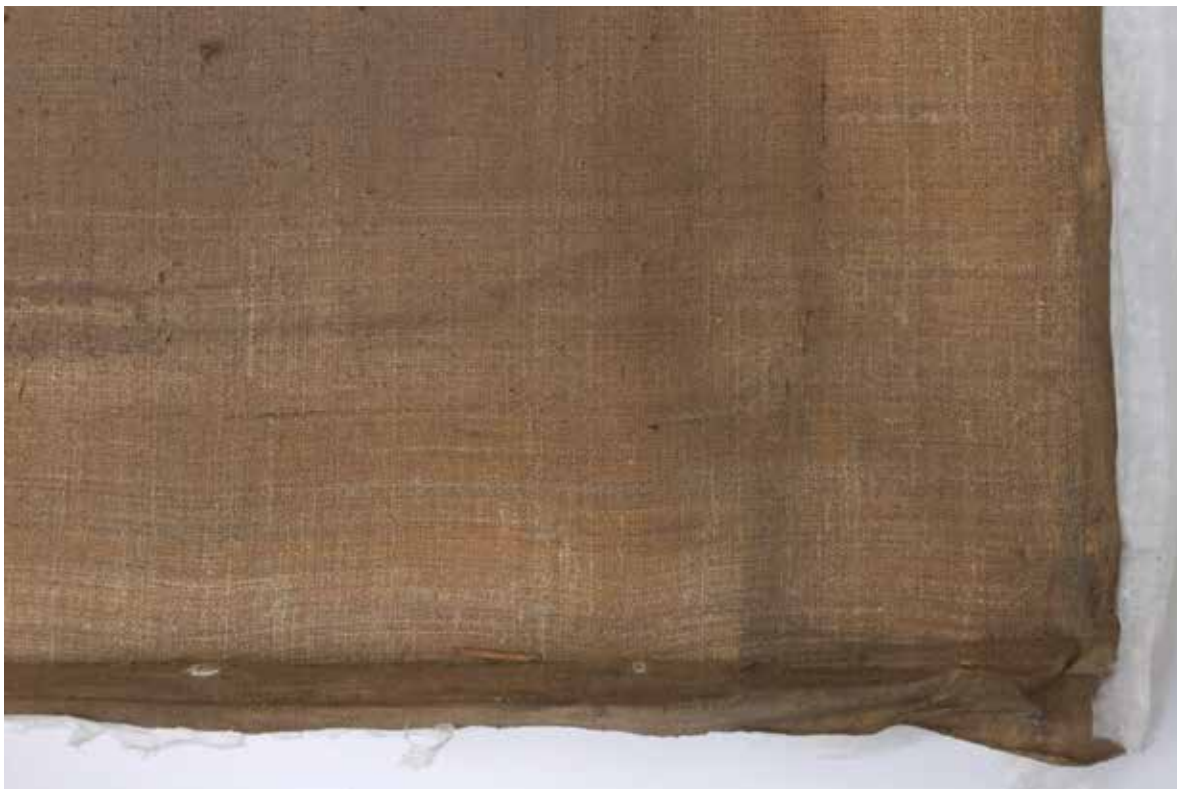
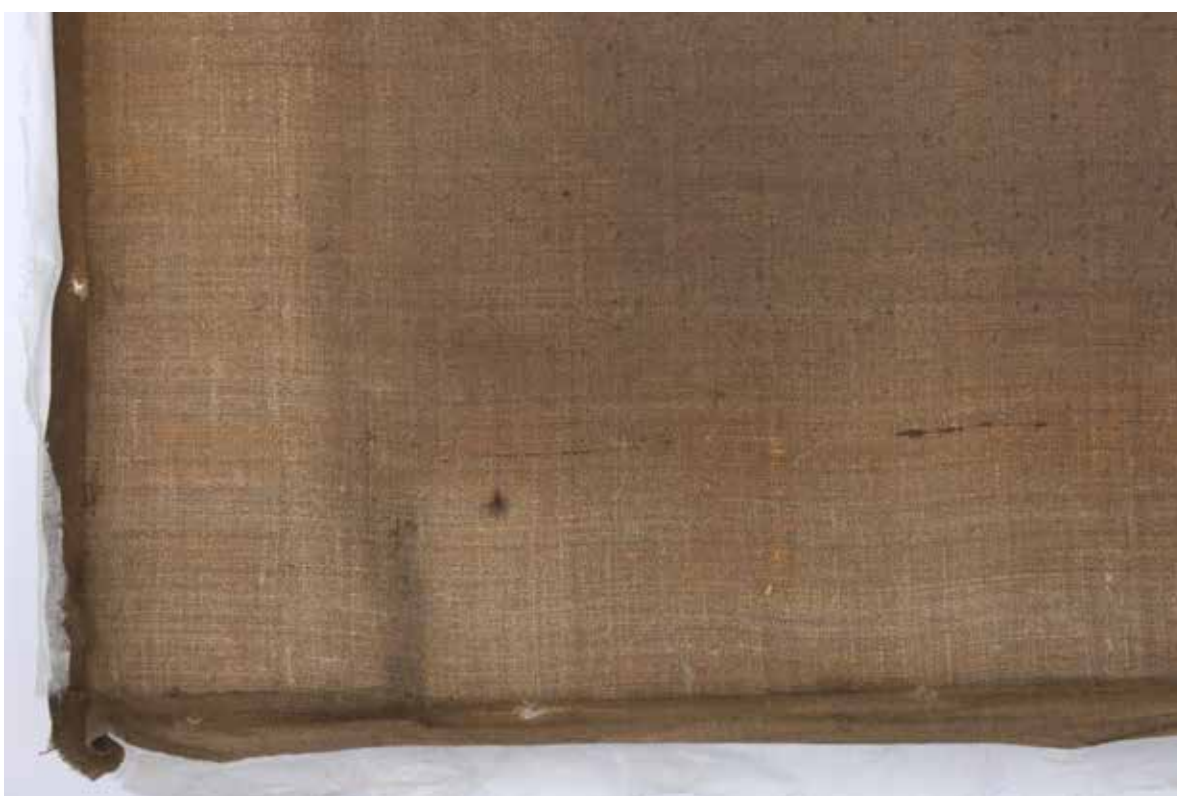
detail ohybu plátna po dočištění  
zadní část, pravý a levý okraj

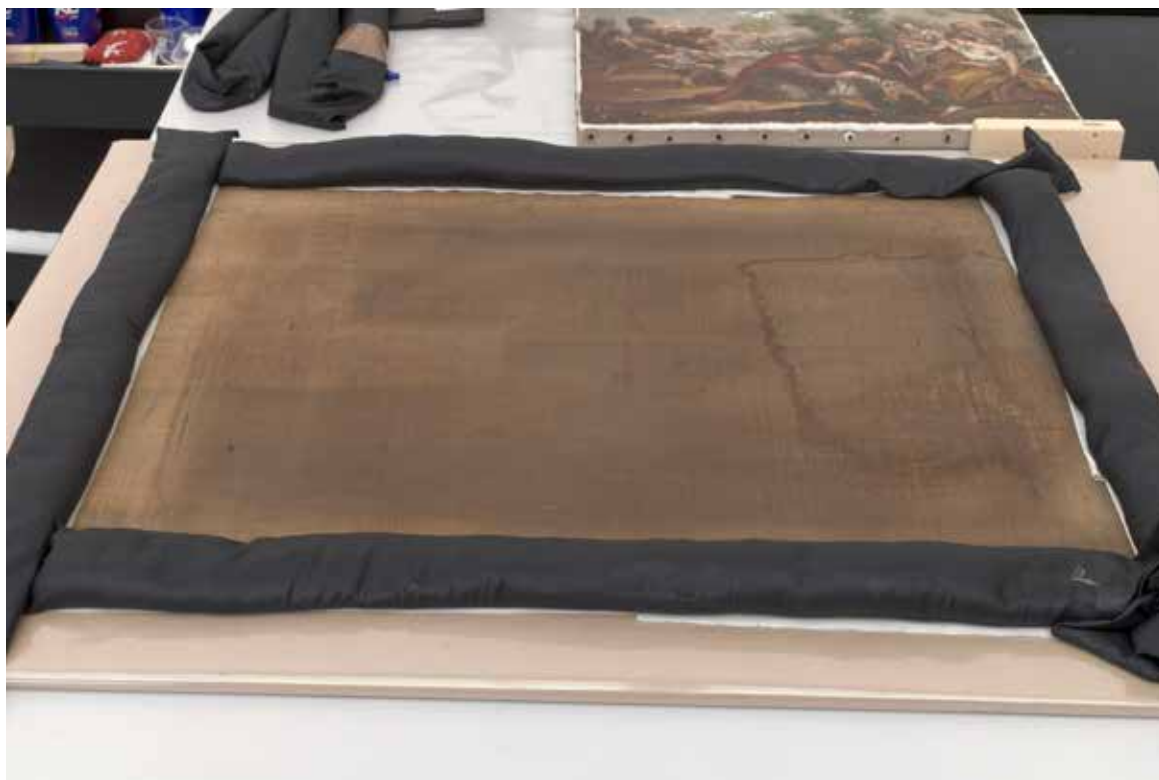
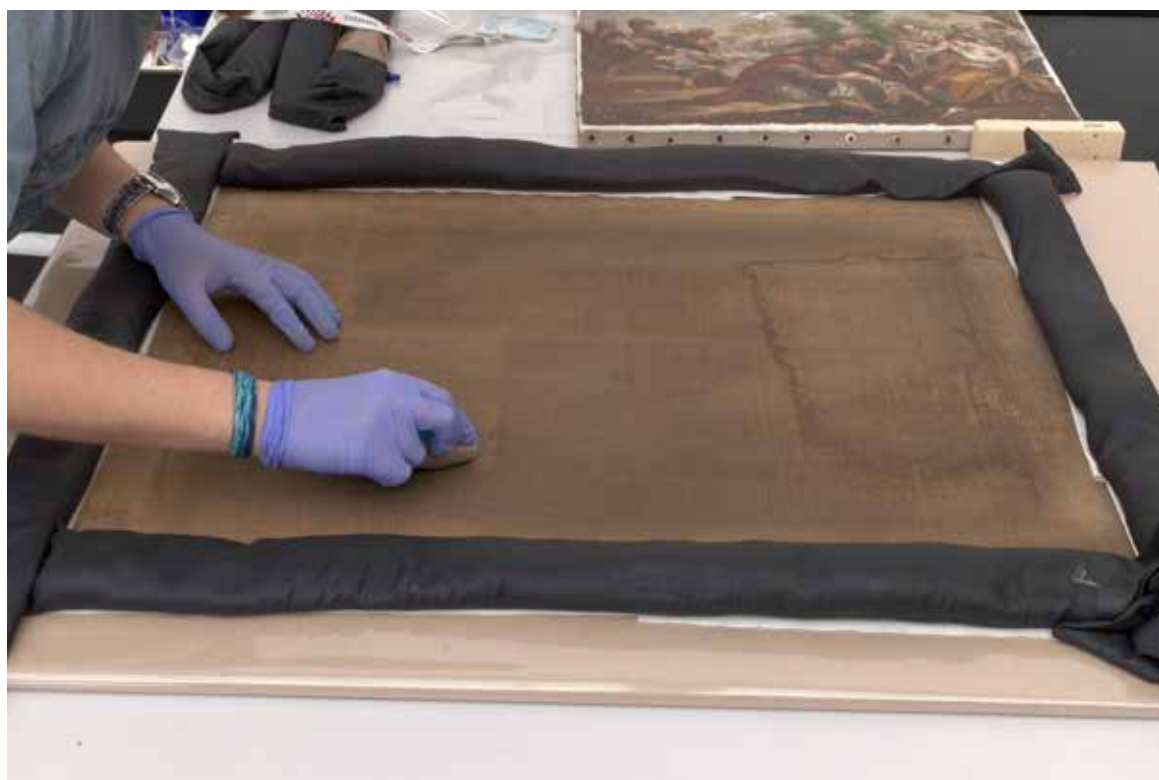
proces čištění zadní strany plátna suchou cestou od komplexního znečištění

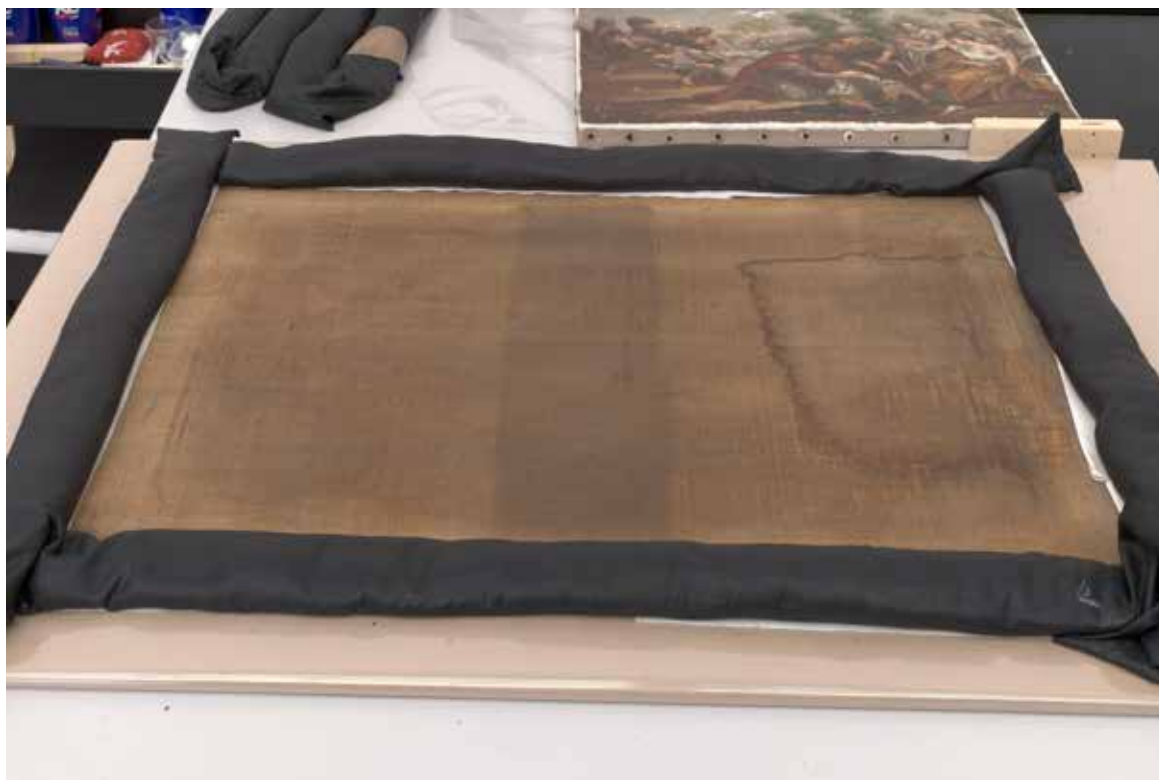
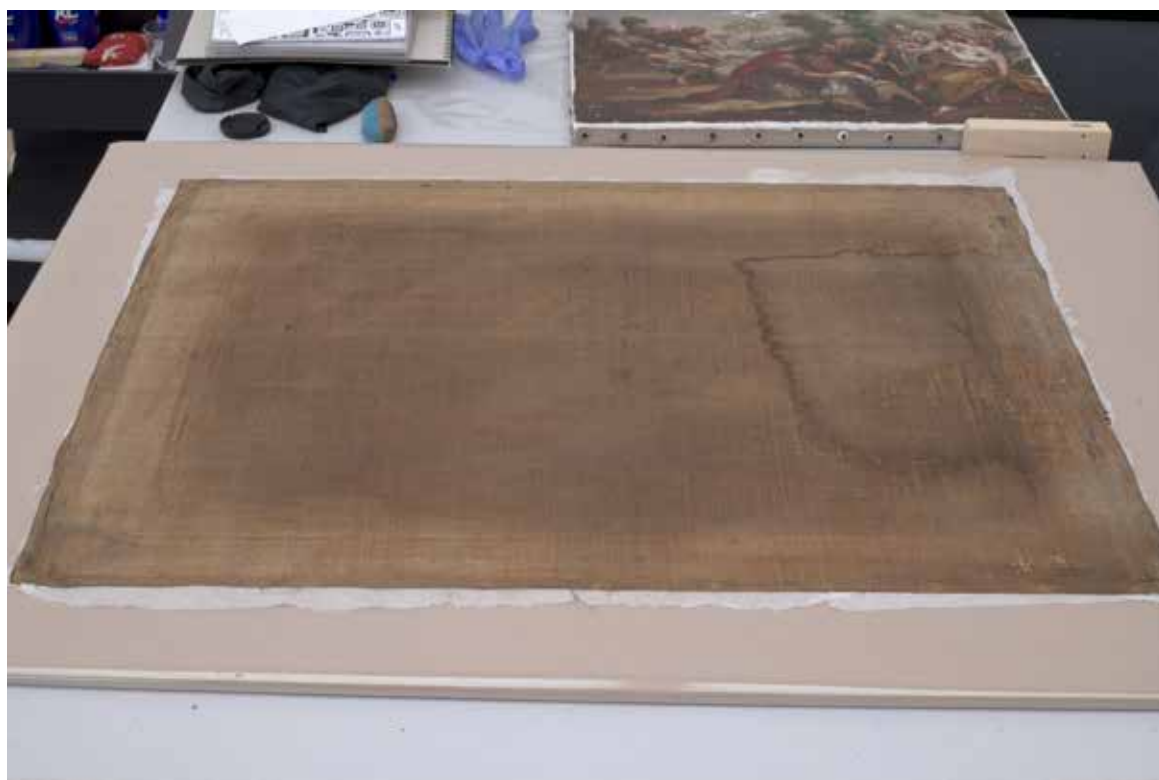
proces čištění zadní strany plátna suchou cestou od komplexního znečištění

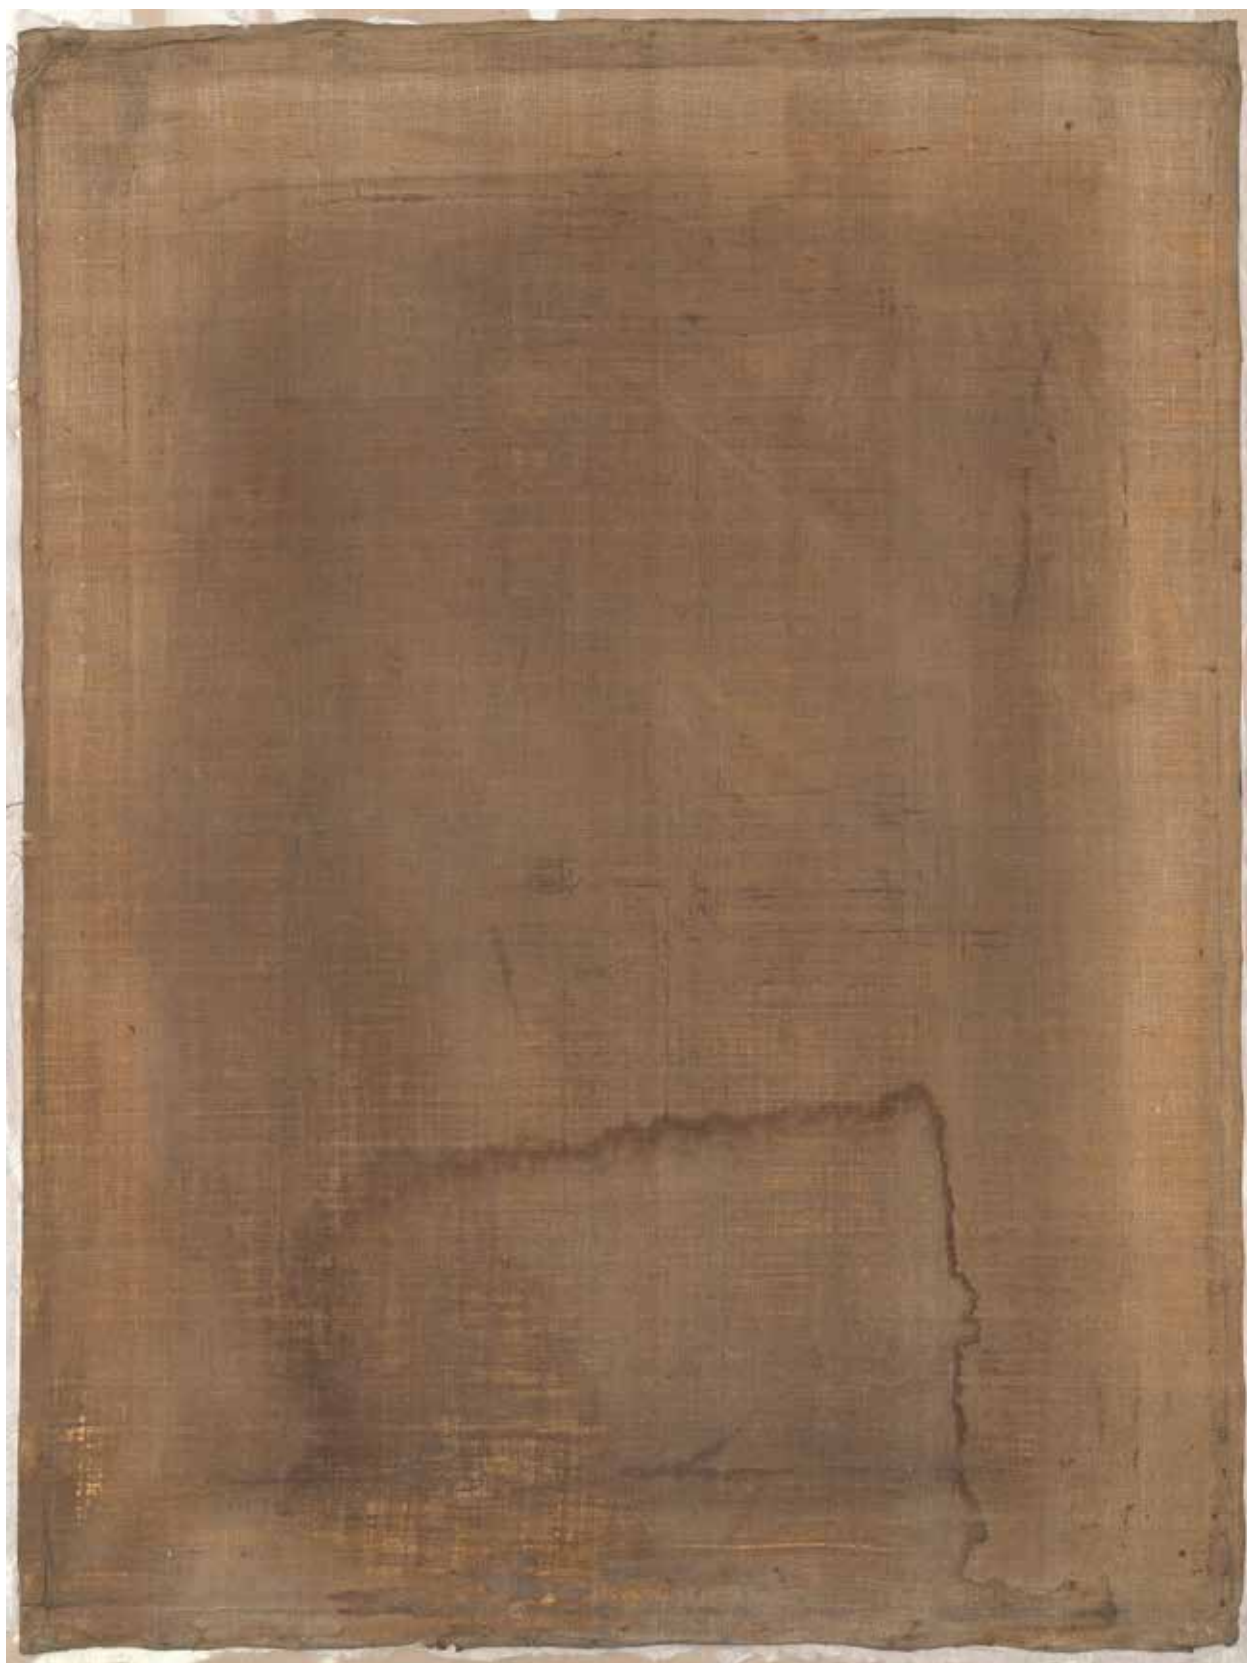
celek ve VIS  
po vyčištění plátna od nečistot suchou cestou a narovnání okrajů  
zadní strana

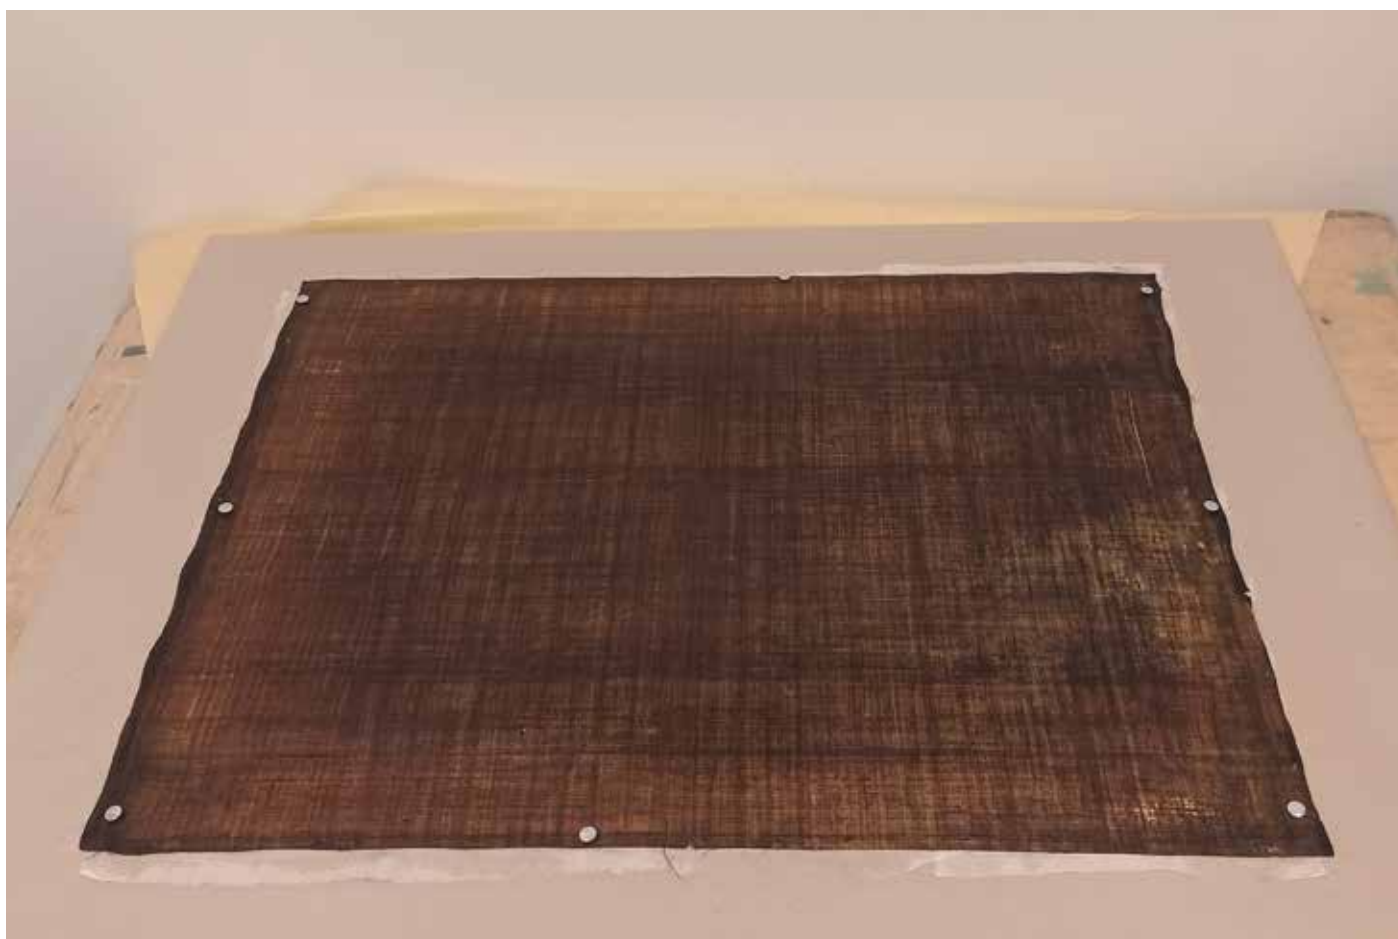
celek  
po konsolidaci  
zadní strana

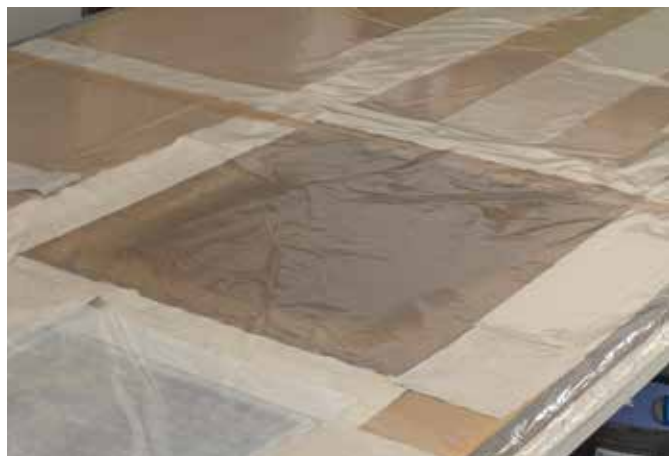
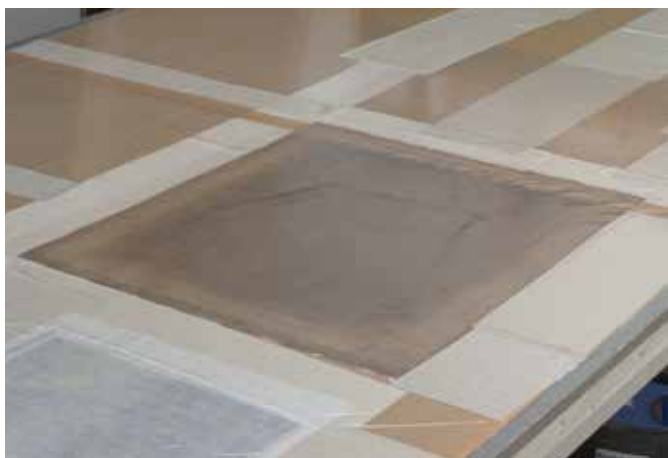
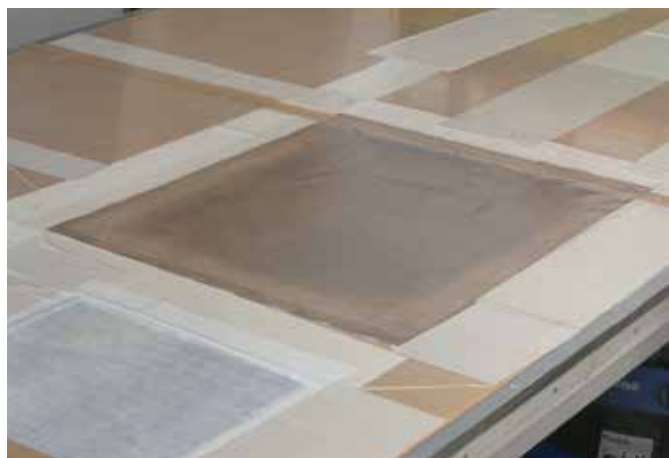
aktivace konsolidantu na nažehlovacím stole za tepla pod tlakem  
zadní strana

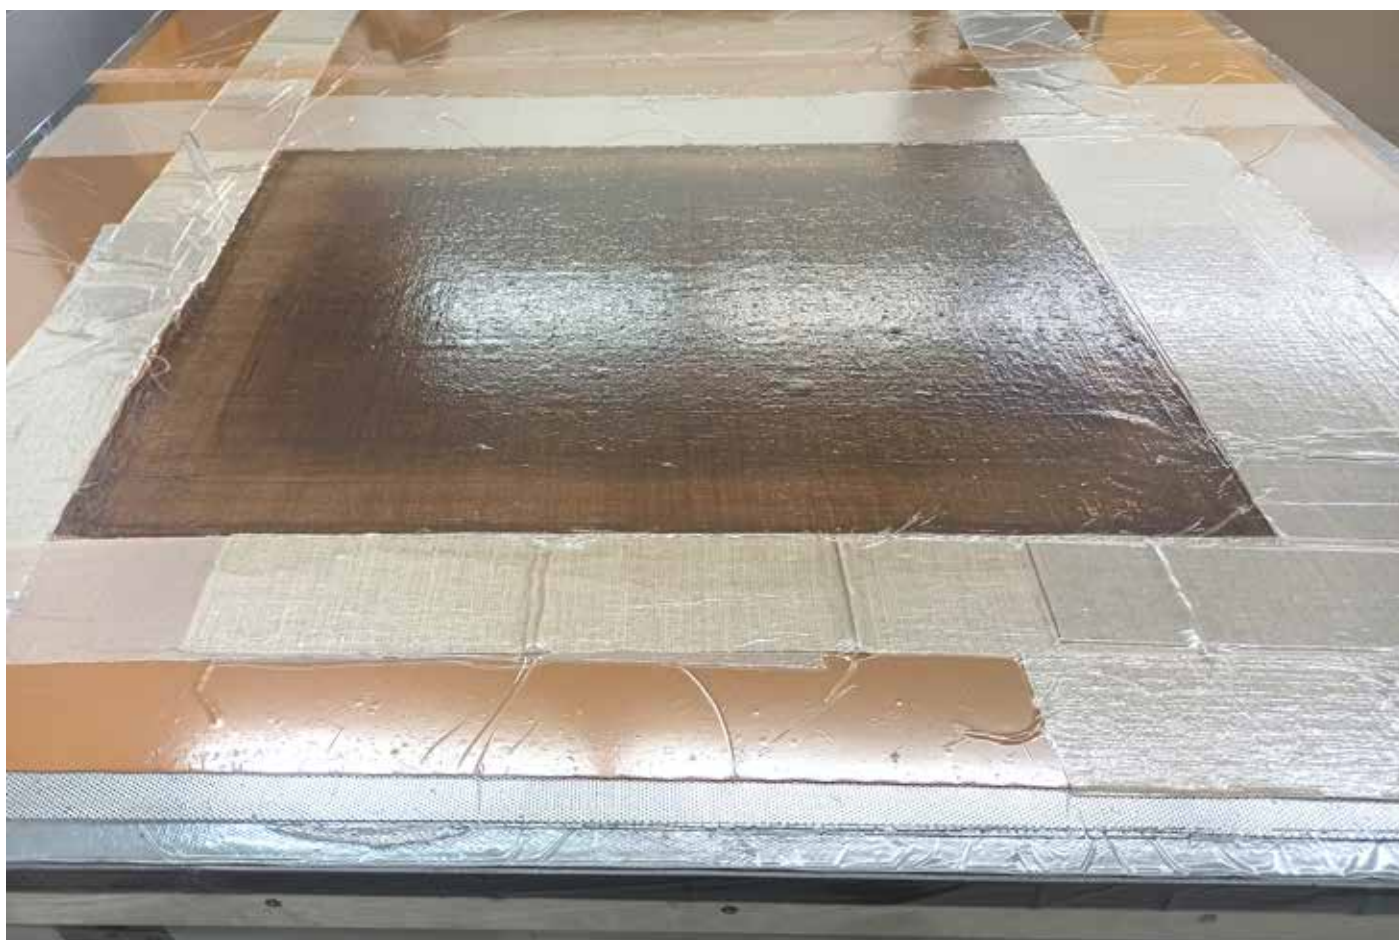
aktivace konsolidantu na nažehlovacím stole za tepla pod tlakem  
zadní strana

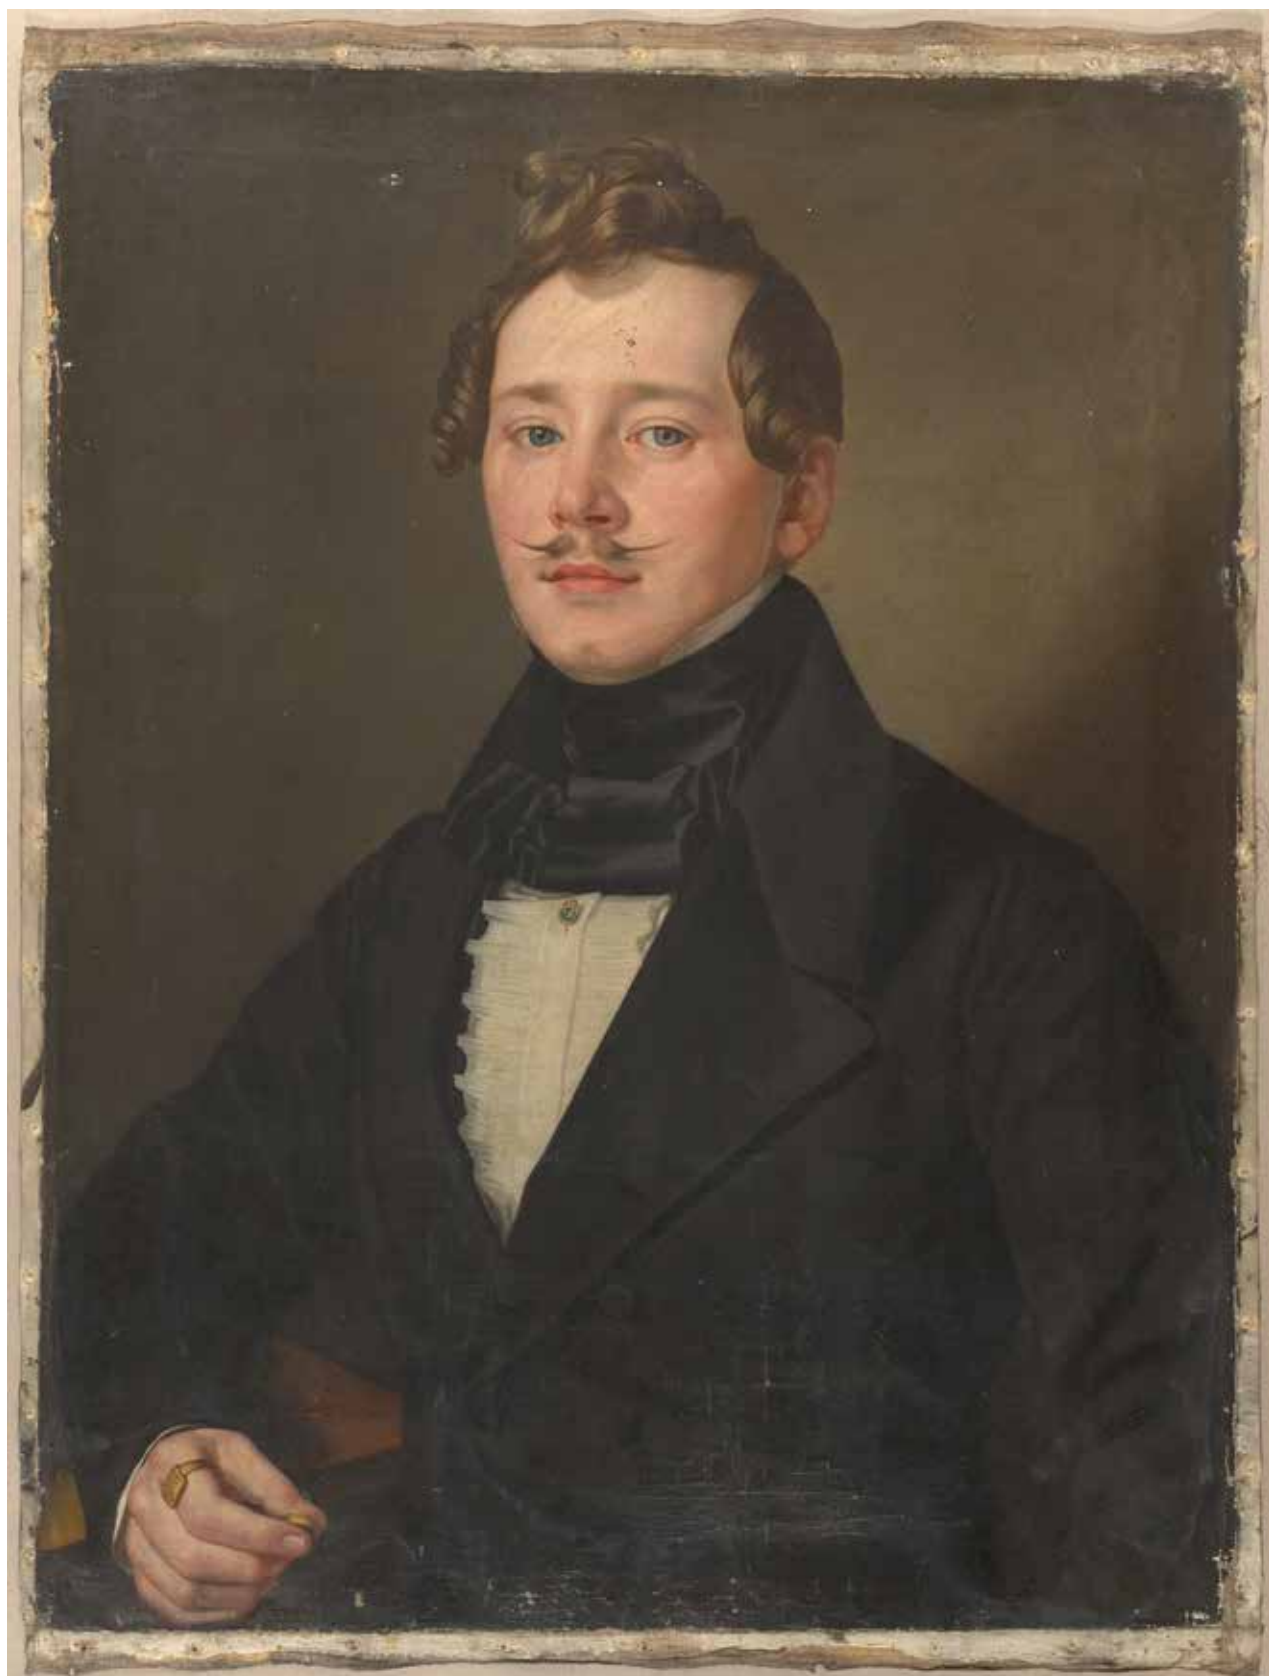
celek ve VIS  
zkoušky snímání povrchových nečistot  
přední strana

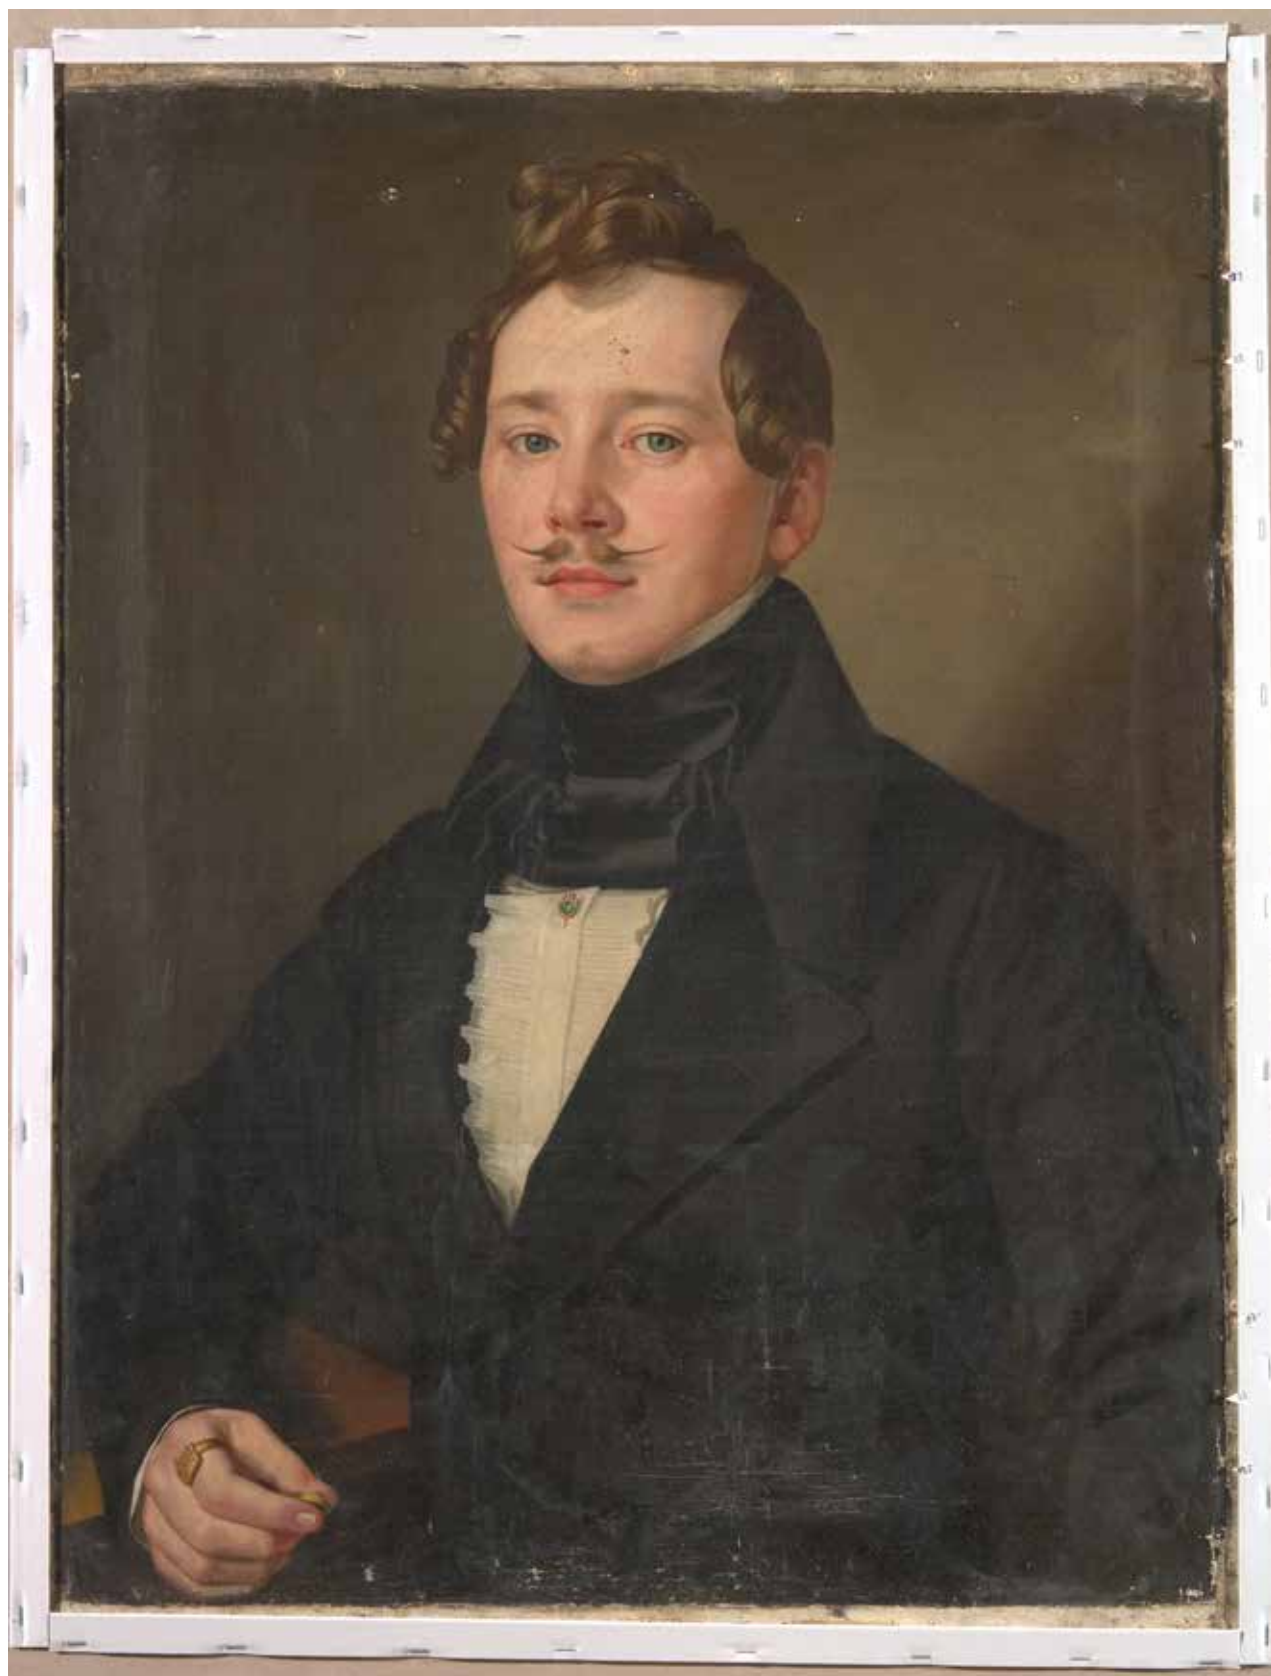
celek ve VIS  
zkoušky snímání povrchových nečistot  
přední strana
