# RESTAURÁTORSKÝ PRŮZKUM

## PORTRÉT KARLA PŠTROSSE

Akademie výtvarných umění v Praze  
Ateliér restaurování výtvarných děl malířských  
a polychromované plastiky  
škola doc. MgA. Adama Pokorného Ph.D.

Název: Portrét Karla Pštrossa

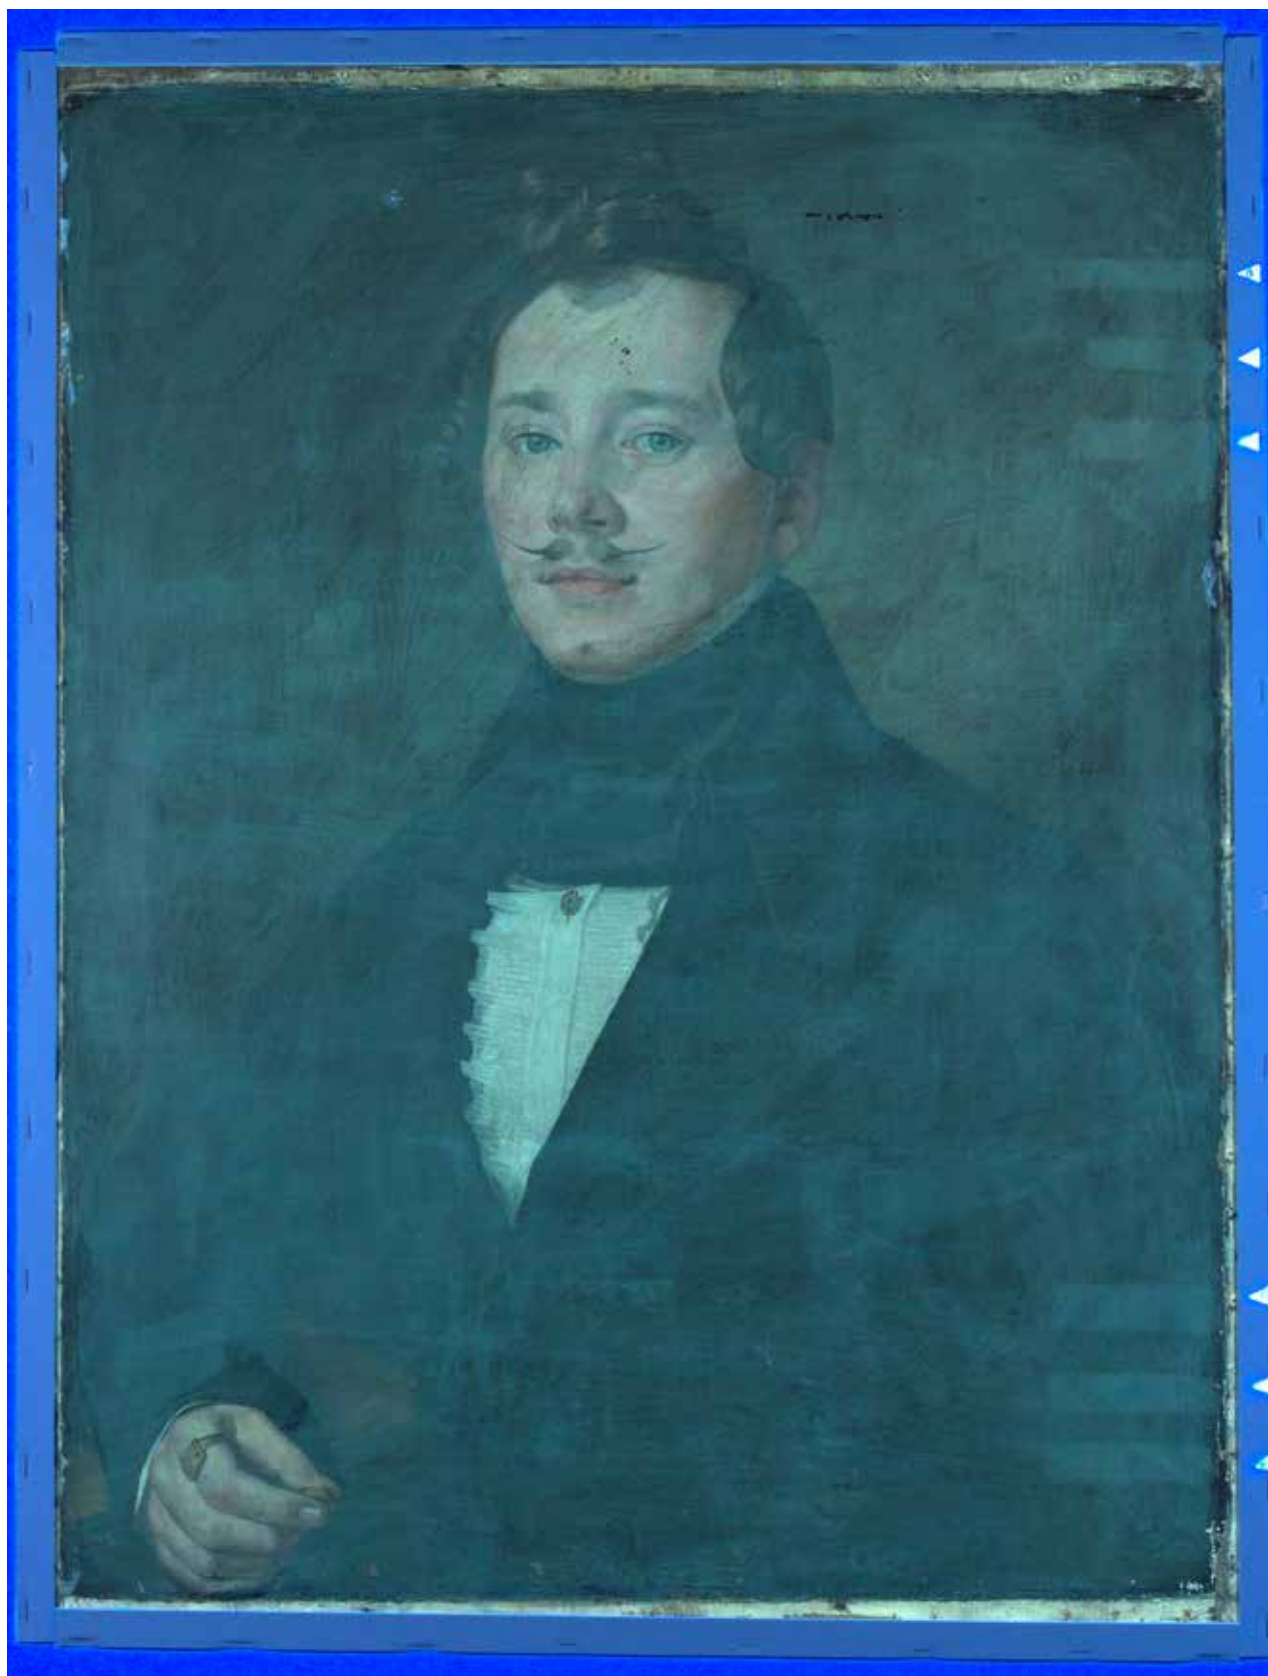
celek v UVL  
zkoušky snímání povrchových nečistot  
přední strana

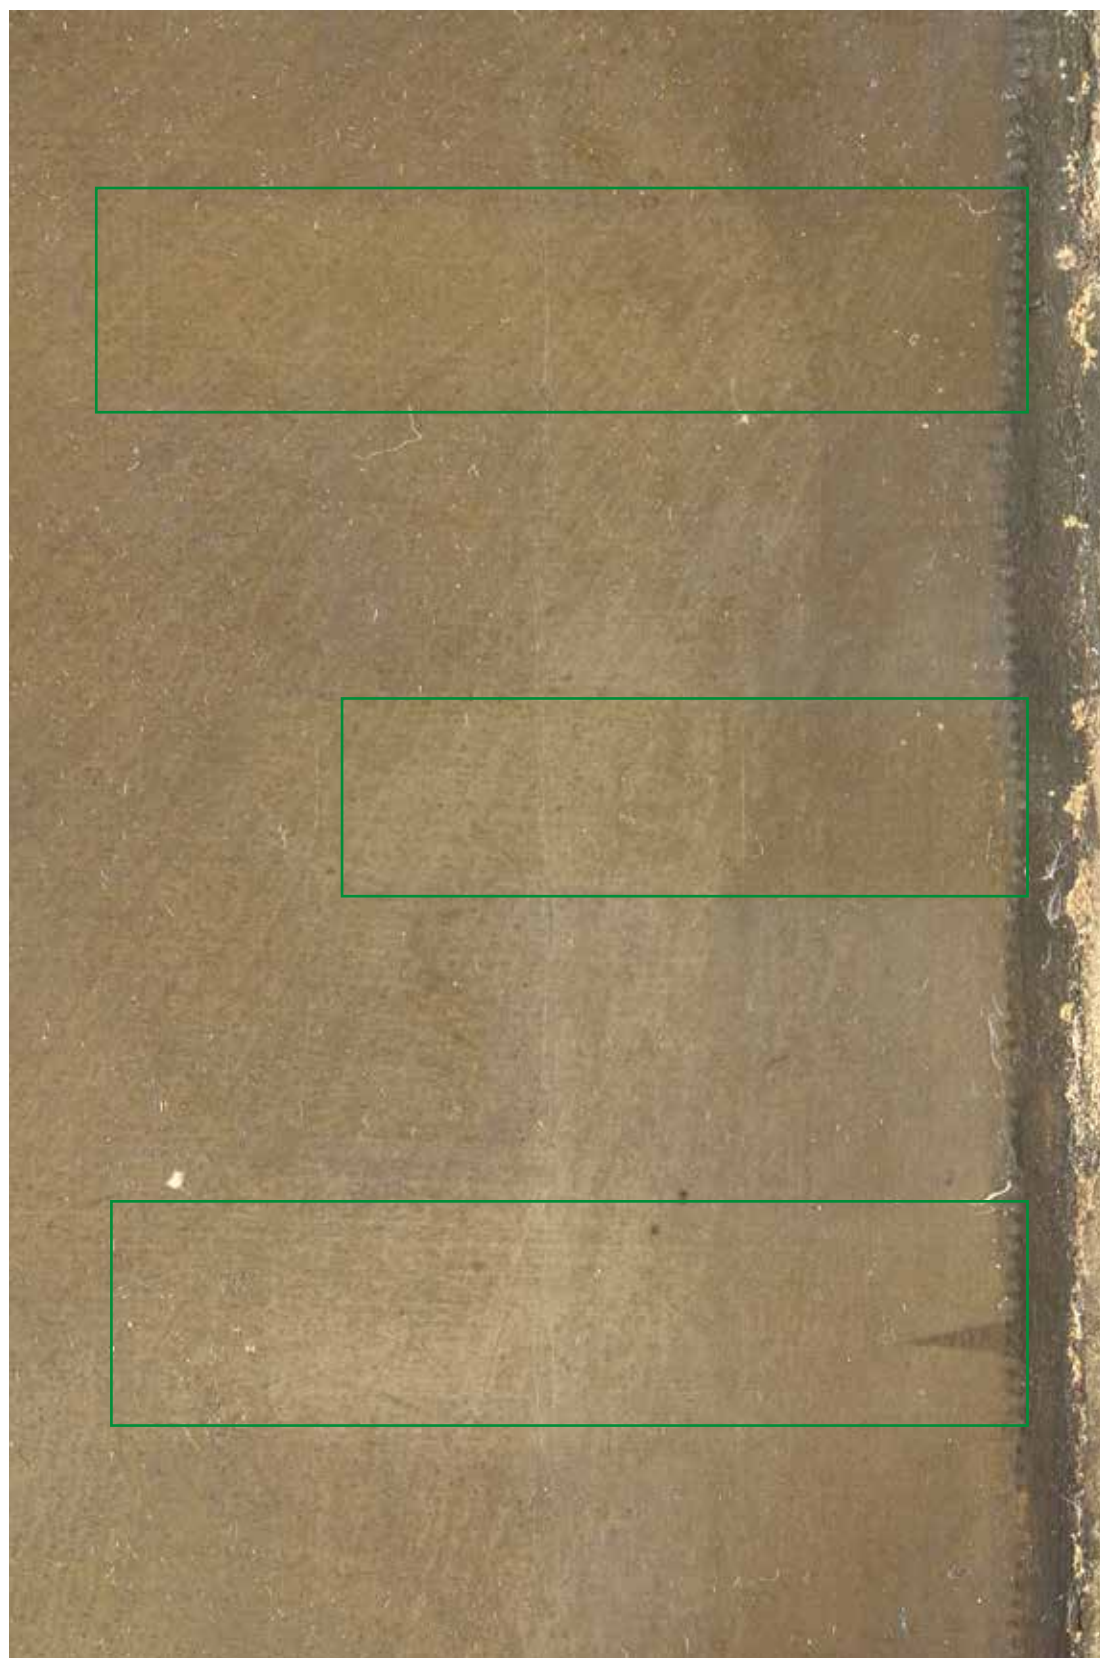
detail ve VIS  
sondy po snímání nečistot  
pravý horní kraj

1. pufr. roz. kys. octové s Pluronic L64  
2. roz. kys. citronové  
3. pufr. roz. kys. octové

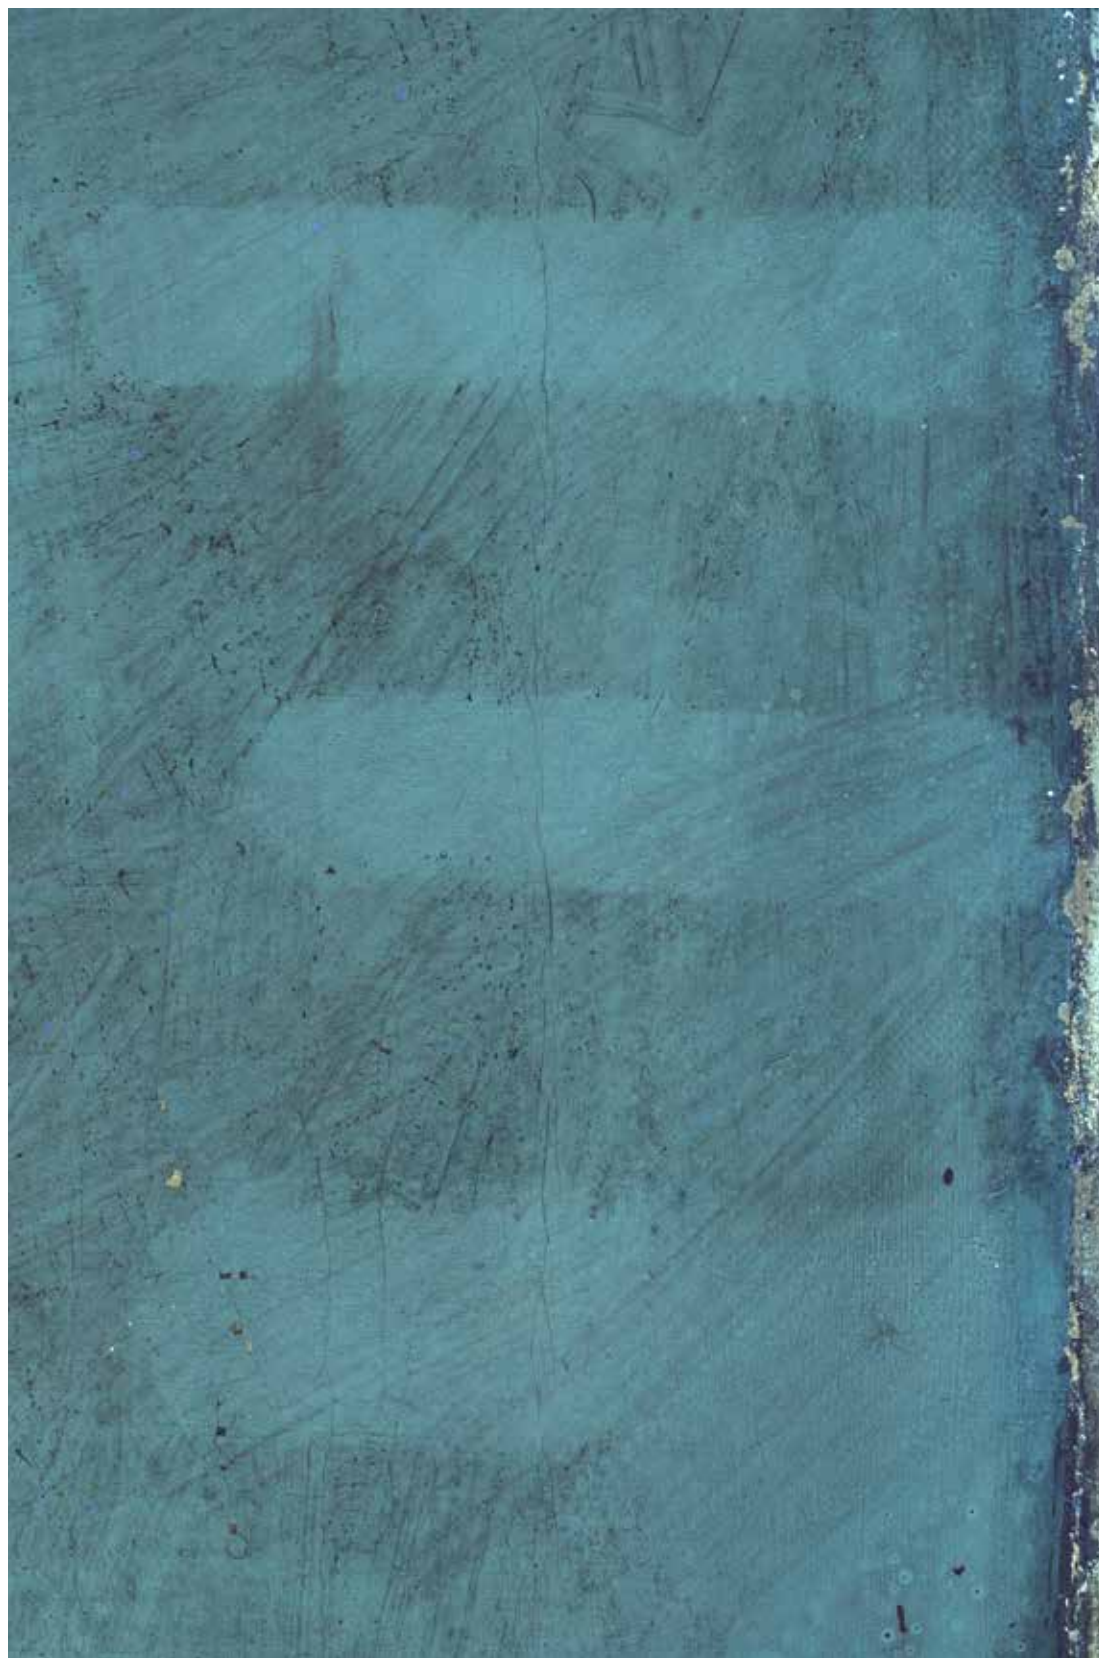
detail v UVL  
sondy po snímání nečistot  
pravý horní kraj

1. pufr. roz. kys. octové s Pluronic L64  
2. roz. kys. citronové  
3. pufr. roz. kys. octové

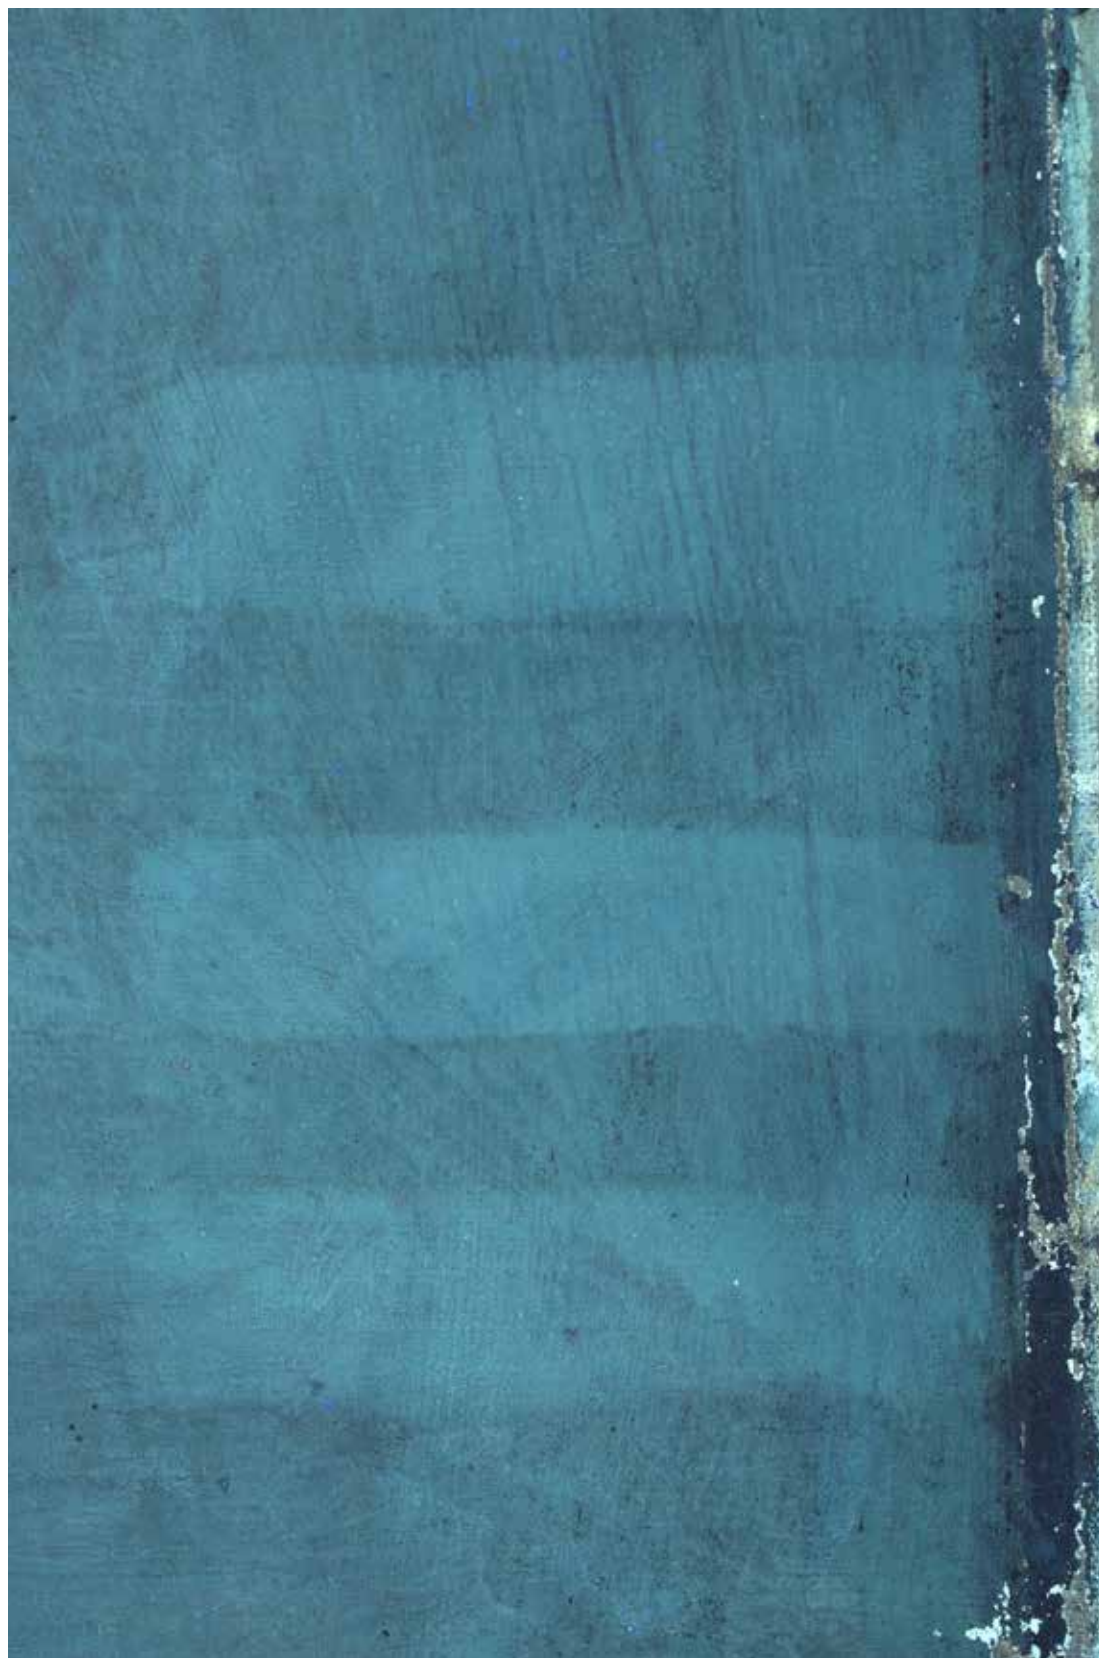
detail v UVL  
sondy po snímání nečistot  
pravý horní kraj

1. pufr. roz. kys. octové  
2. roz. kys. citronové  
3. pufr. roz. kys. octové s Pluronic L64

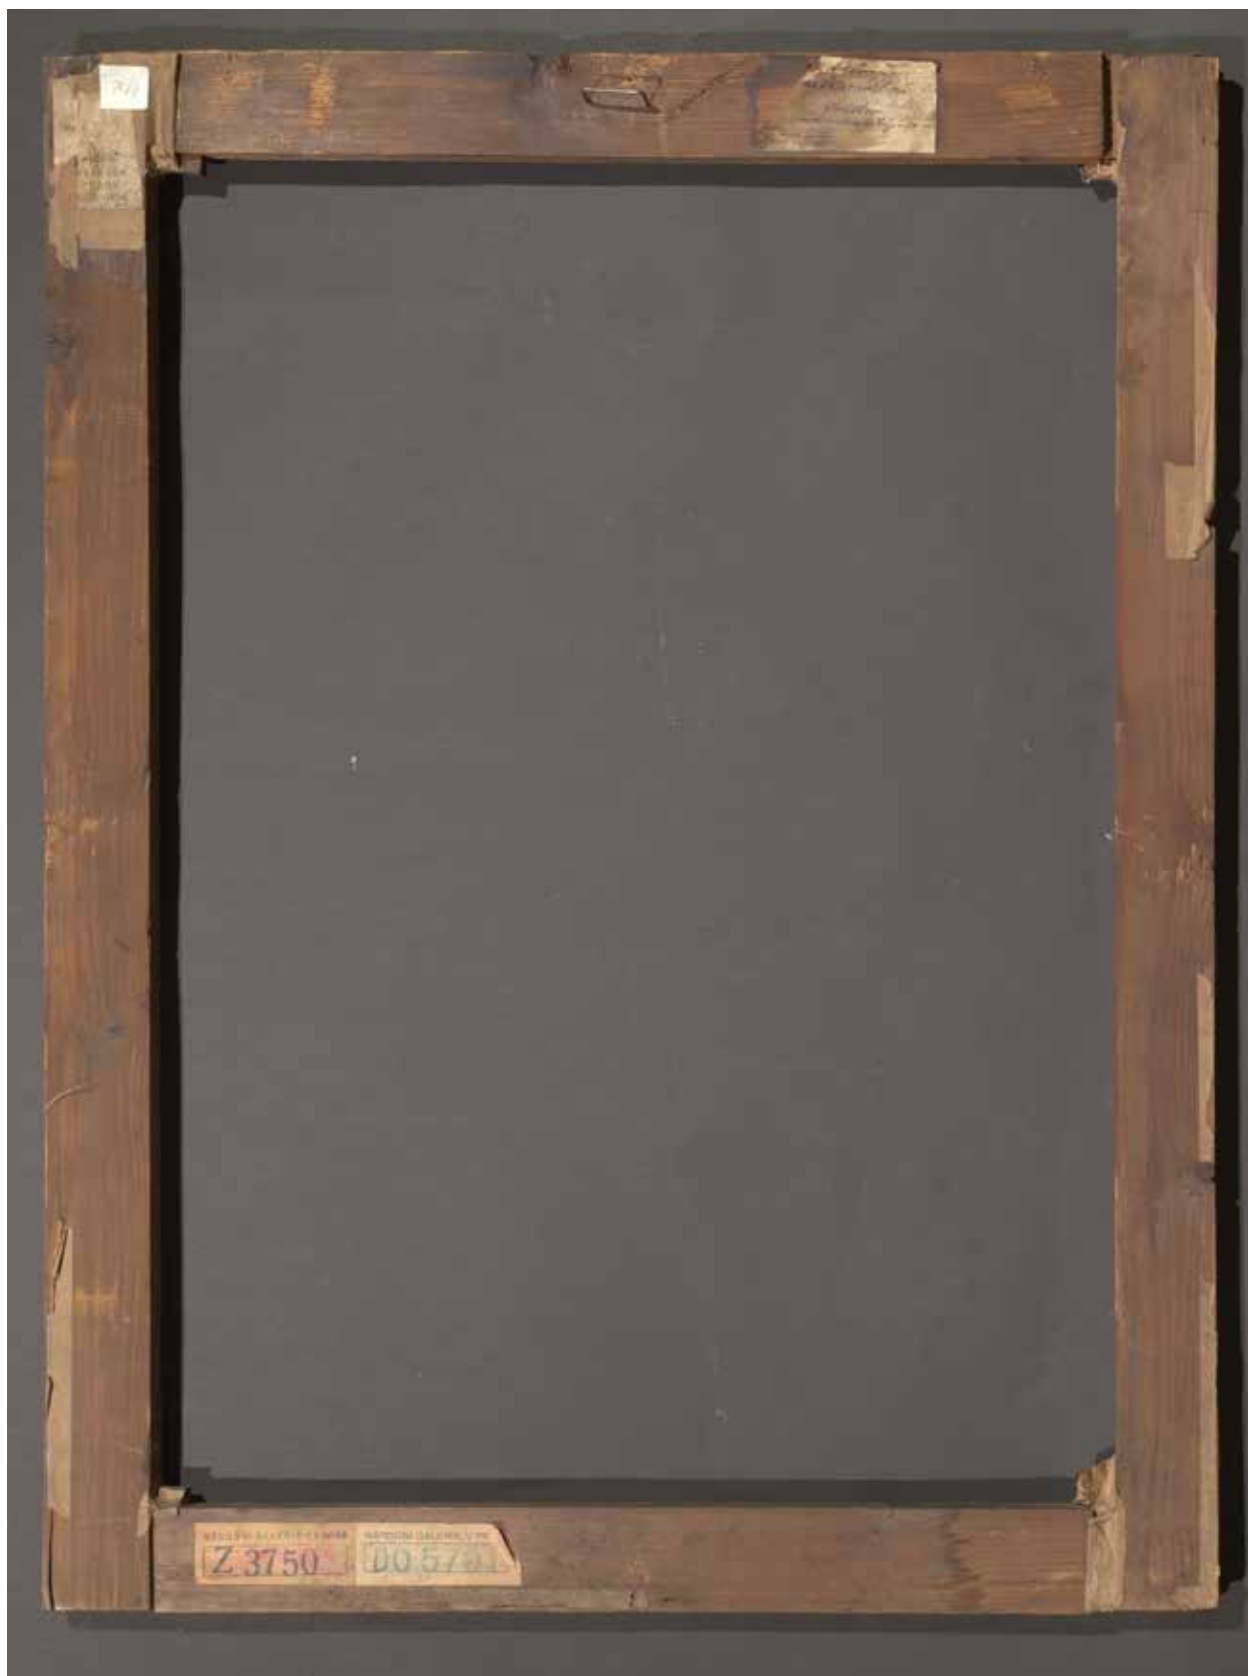
Spodní přední část malby musela být přelepena japonským papírem, protože se malba kriticky oddělovala od plátěné podložky v podobě vystouplých stříškovitých krakel, způsobenými nadměrnou vlhkostí. Laková vrstva byla zdegradovaná, zažloutlá, s nečistotami. Okraje malby byly potřebné konsolidovat a již v minulosti byly místy oddělující se drobné části malby zality voskem, pro konsolidaci těchto fragmentů. Napínací rám byl patrně původní, velmi znečištěný a místy rozlámaný (nestabilní).

celek ve VIS  
napínací rám pře čištěním a lepením  
zadní strana

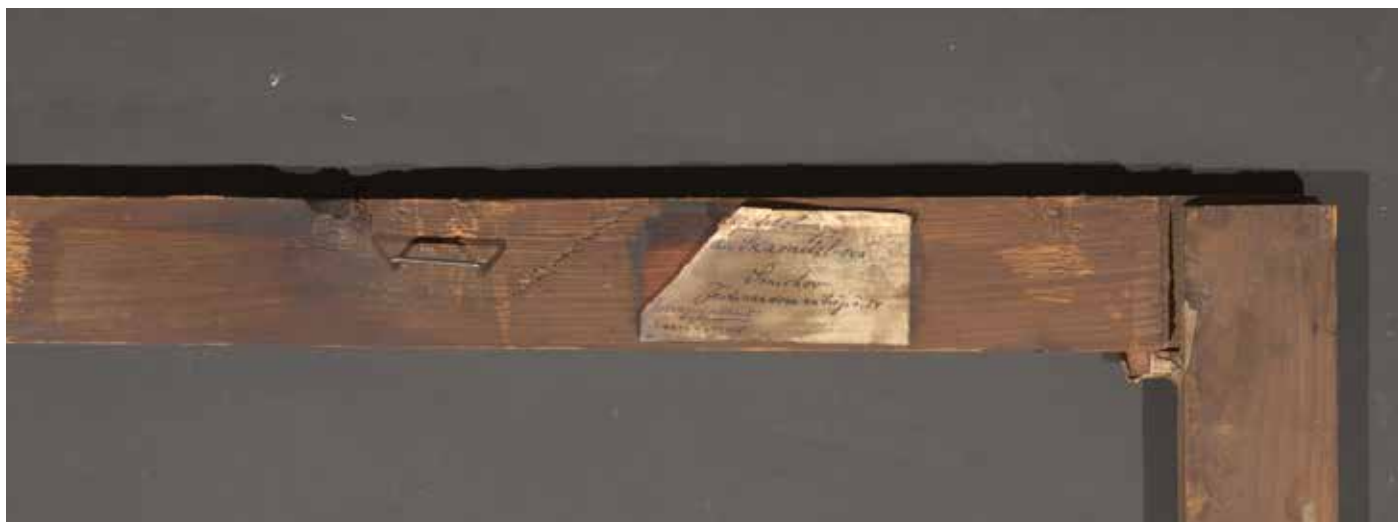
detaily umístěných štítků na napínacím rámu

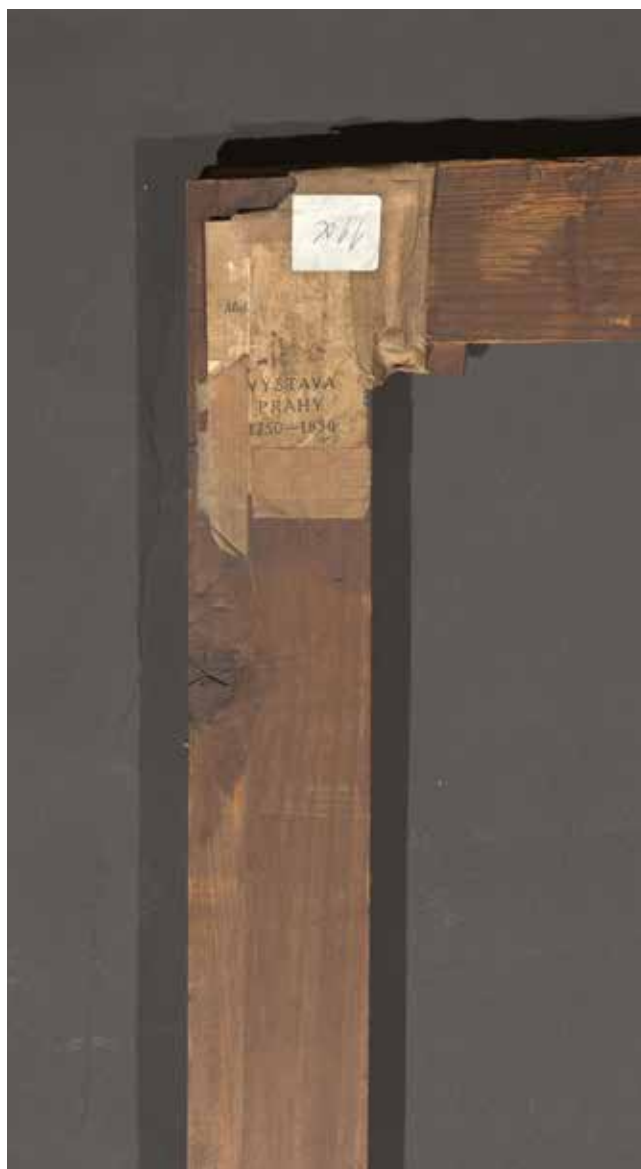
detail umístění štítku na napínacím rámu

1. rozdíl před čištěním
2. po čištění

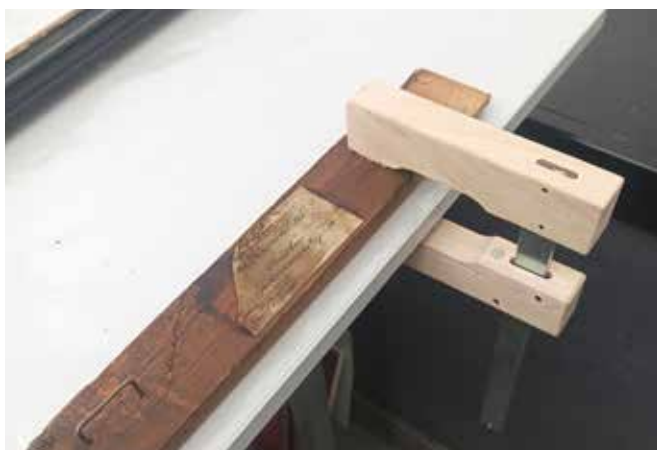
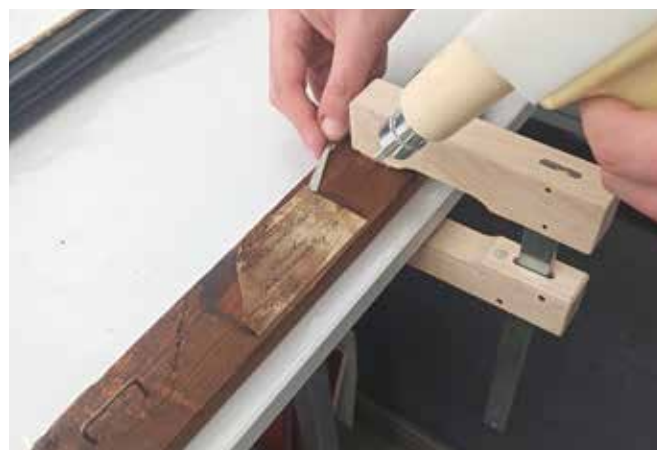
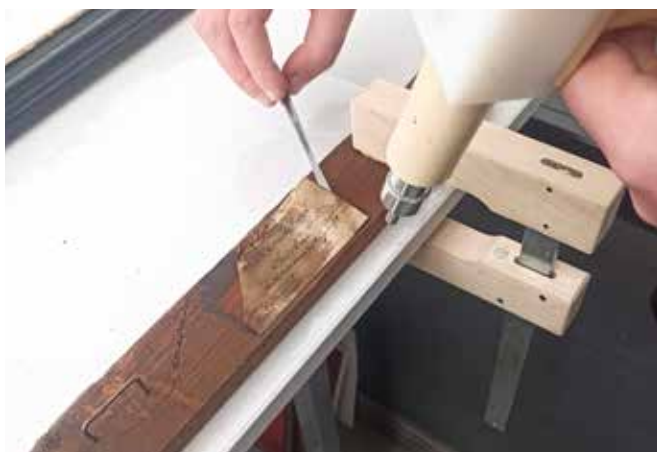
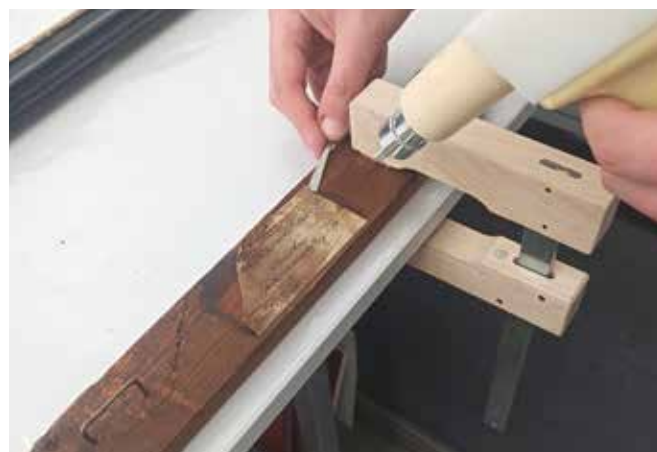
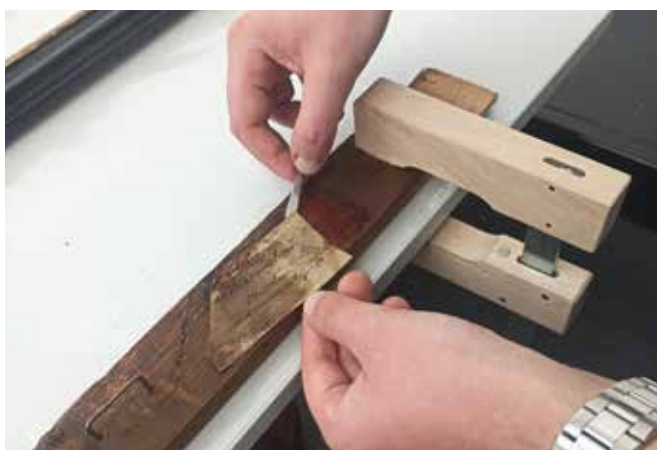
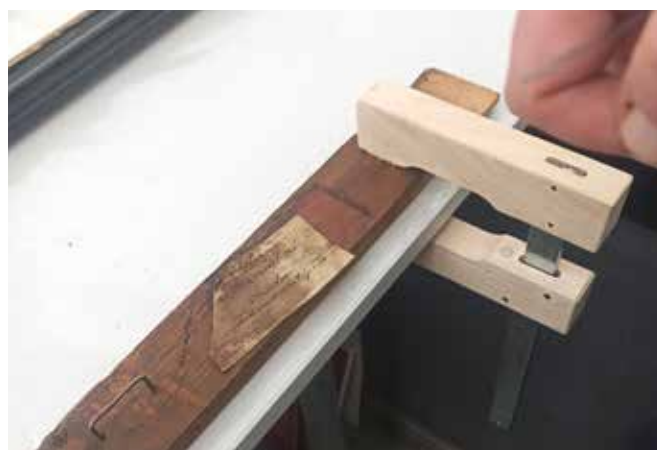
postupné snímání štítku z horní lišty napínacího rámu pomocí tepla a minimální vlhkosti, kvůli citlivosti inkoustu na štítku

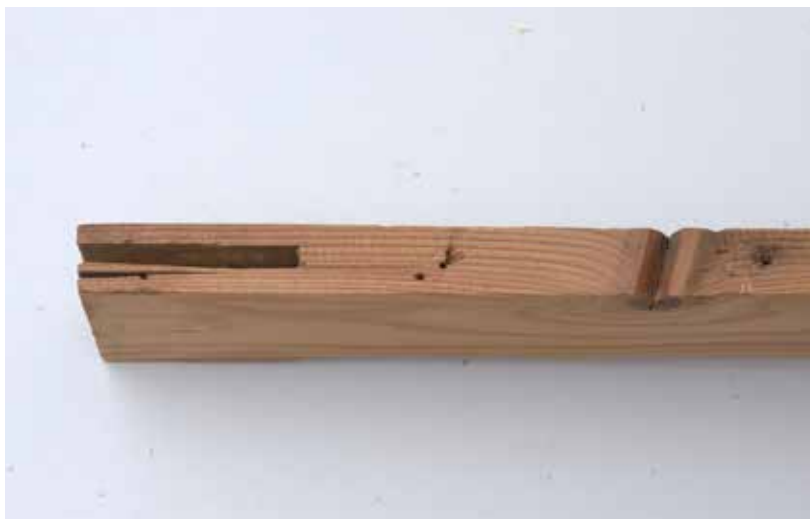
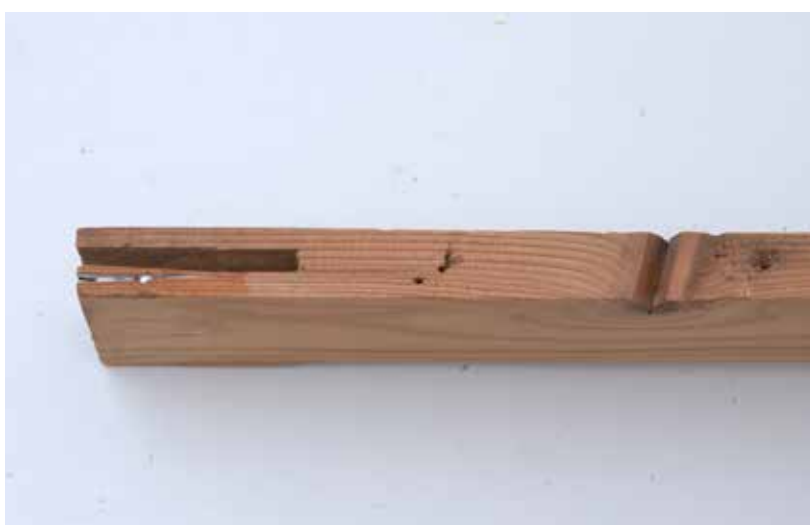
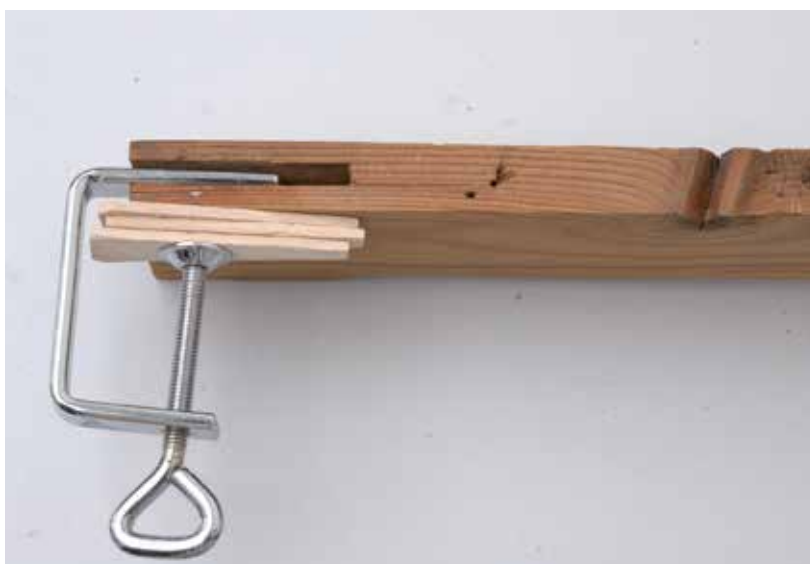
lepení částí napínacího rámu

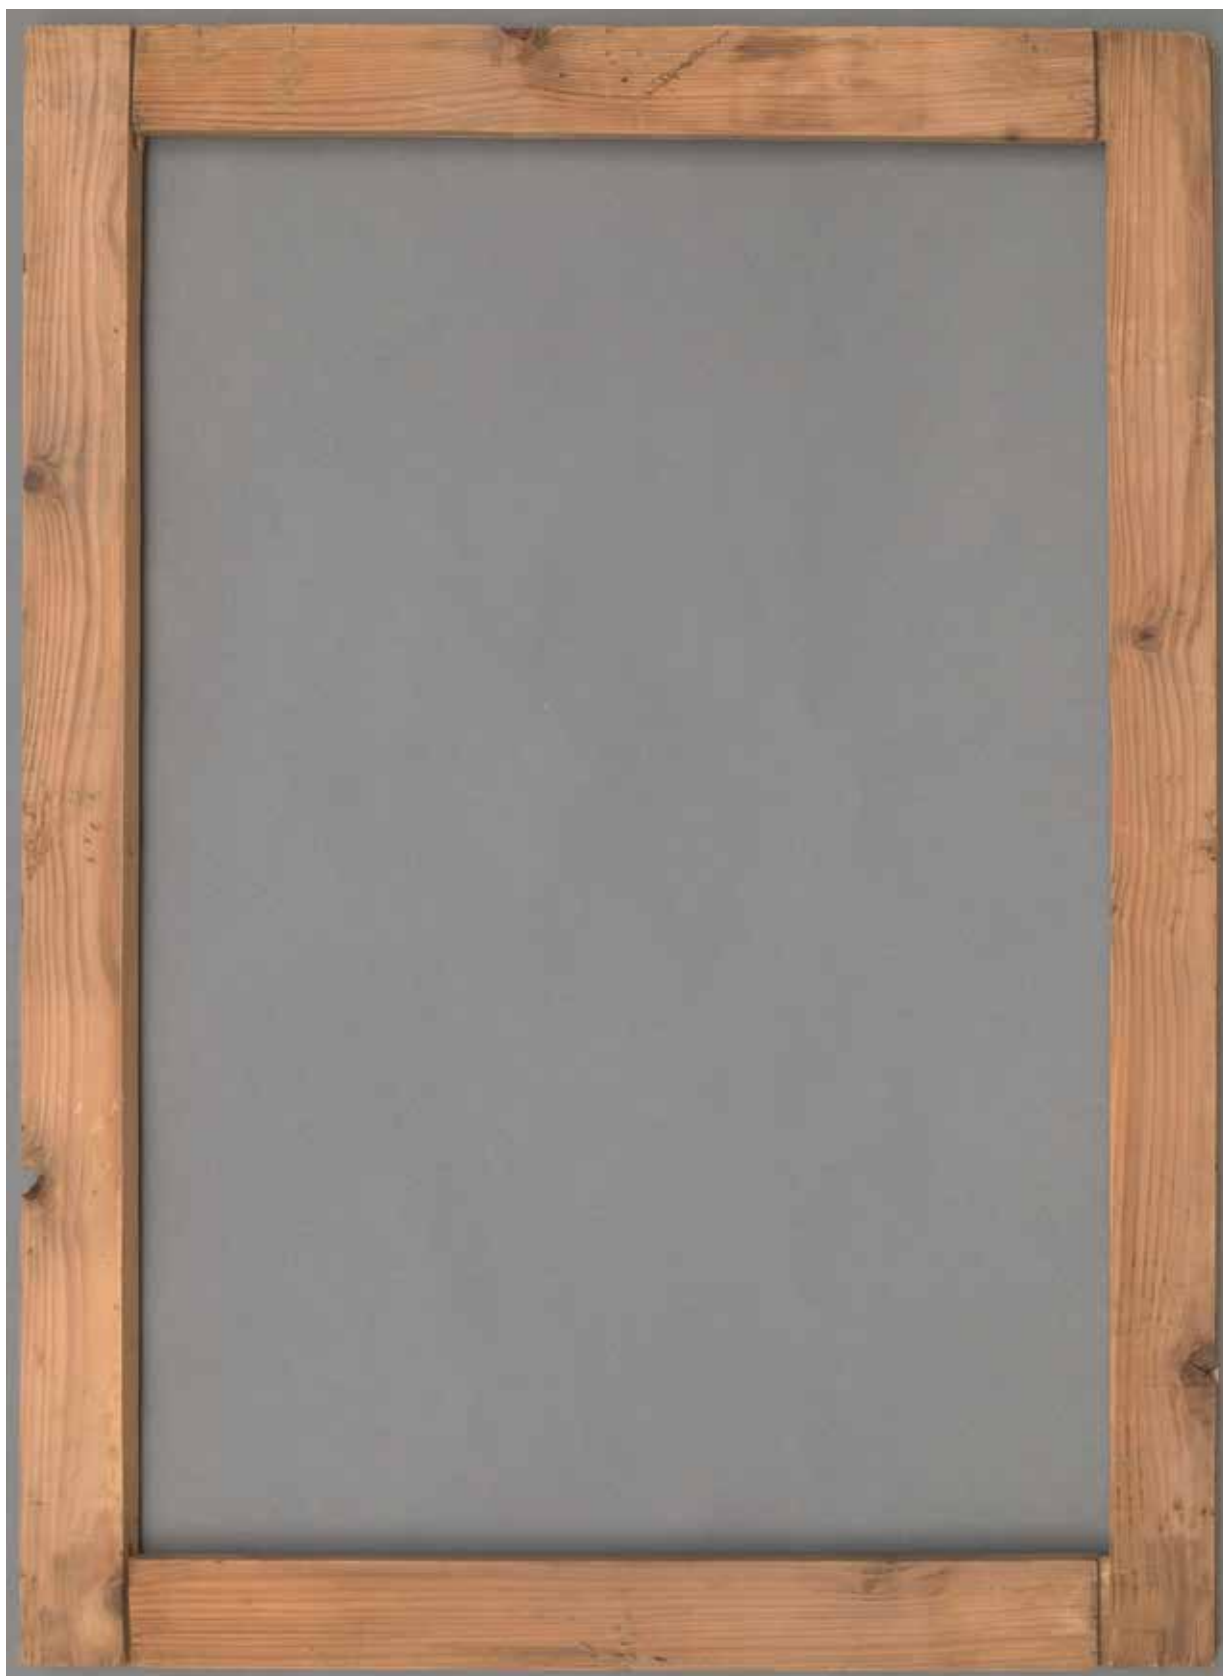
celek ve VIS  
napínací rám po čištění a konsolidaci  
přední strana

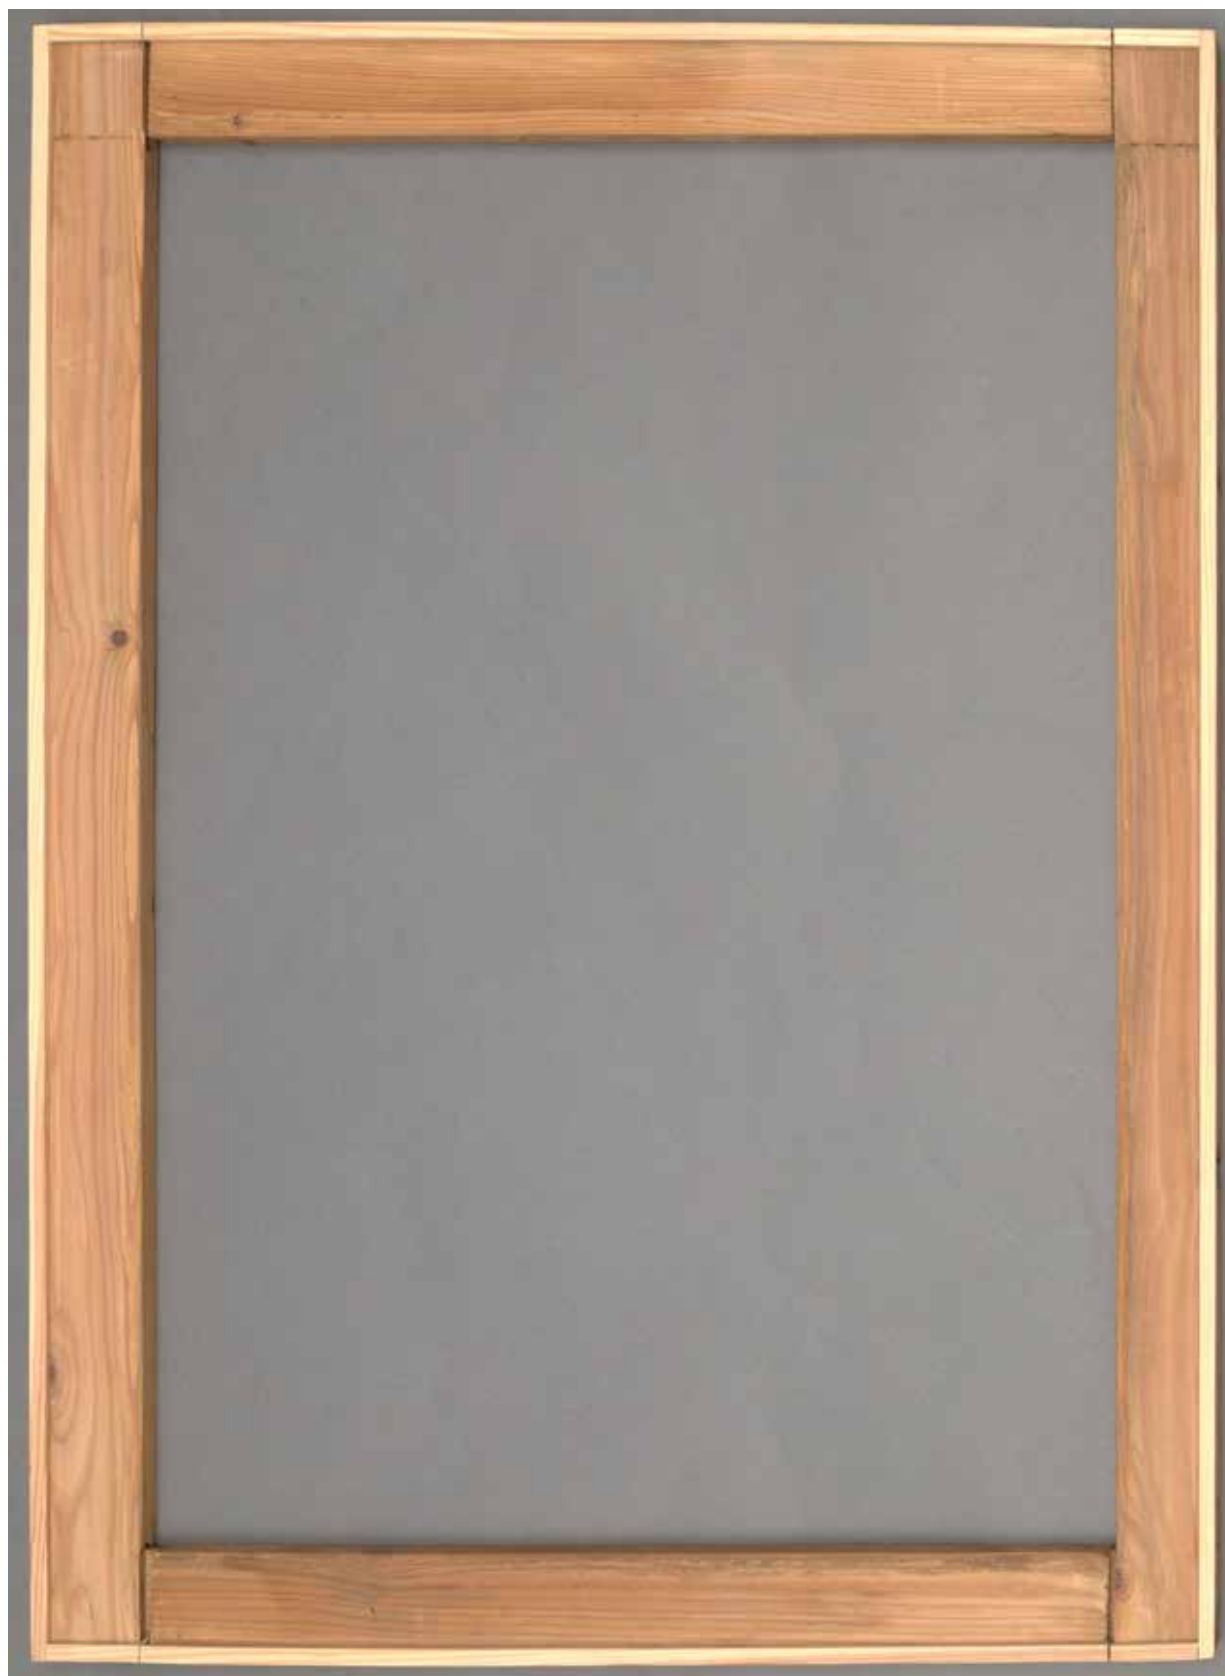
celek ve VIS  
napínací rám po dolepení profilových lišt  
přední strana

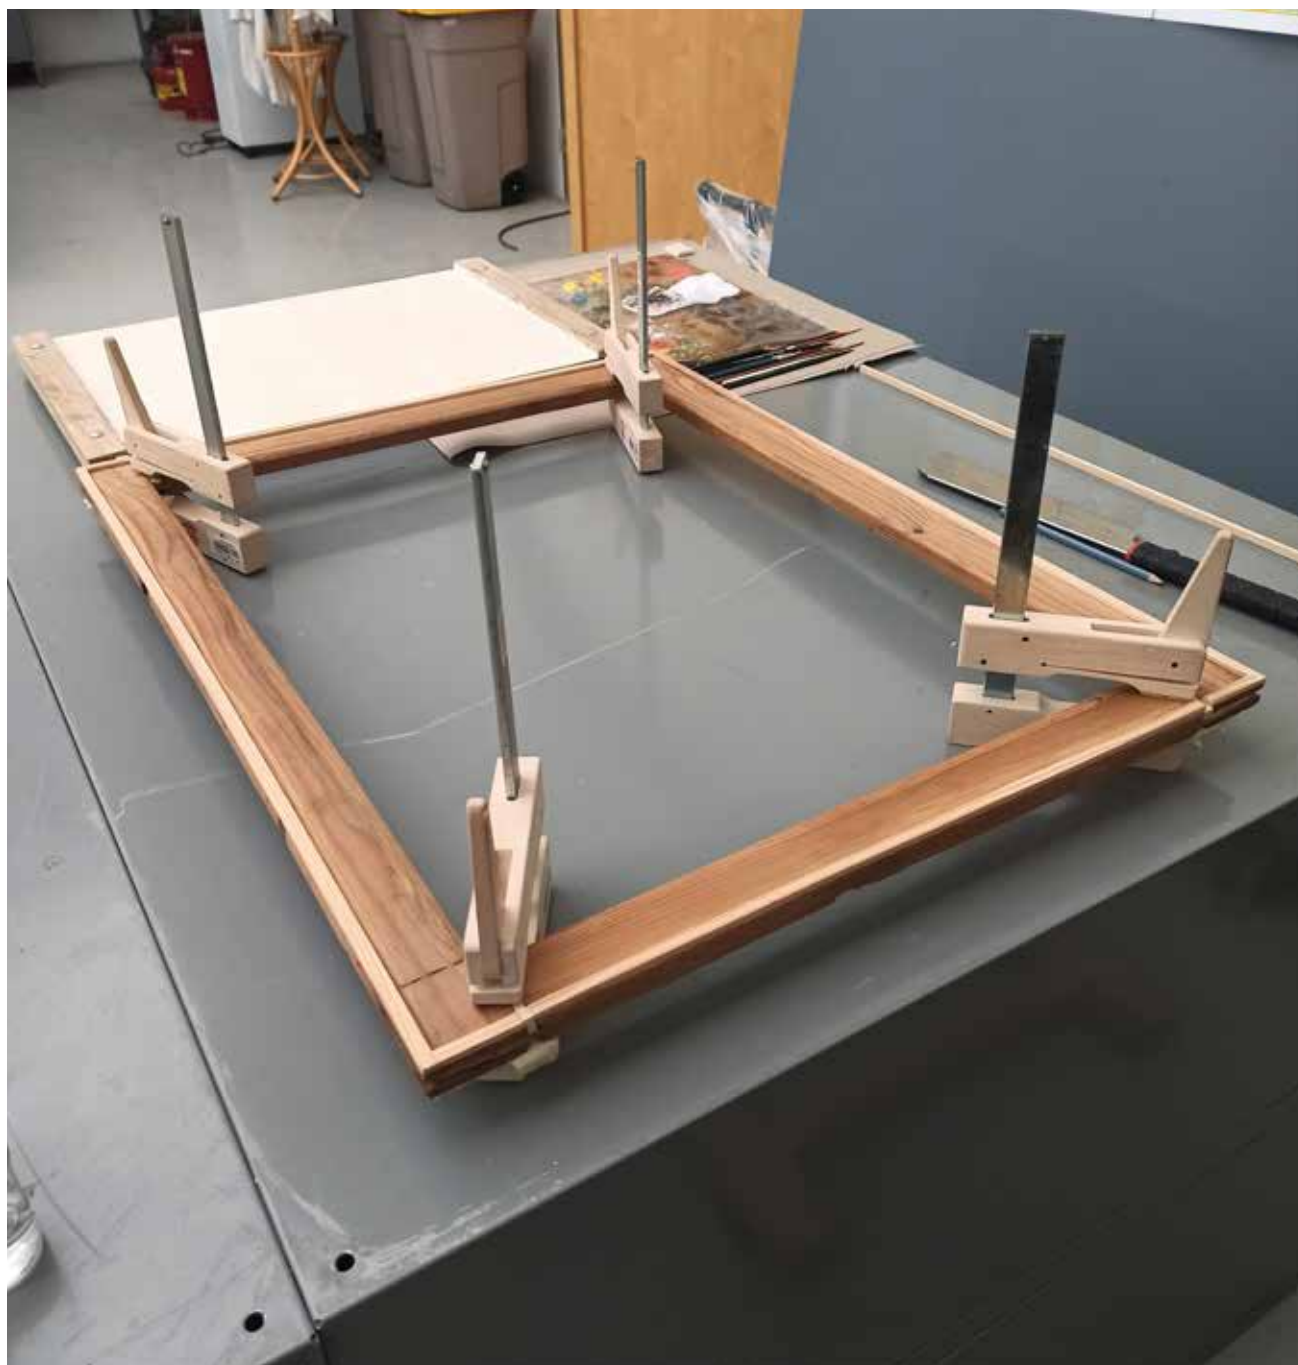
lepení profilových lišt a vnitřních klínek

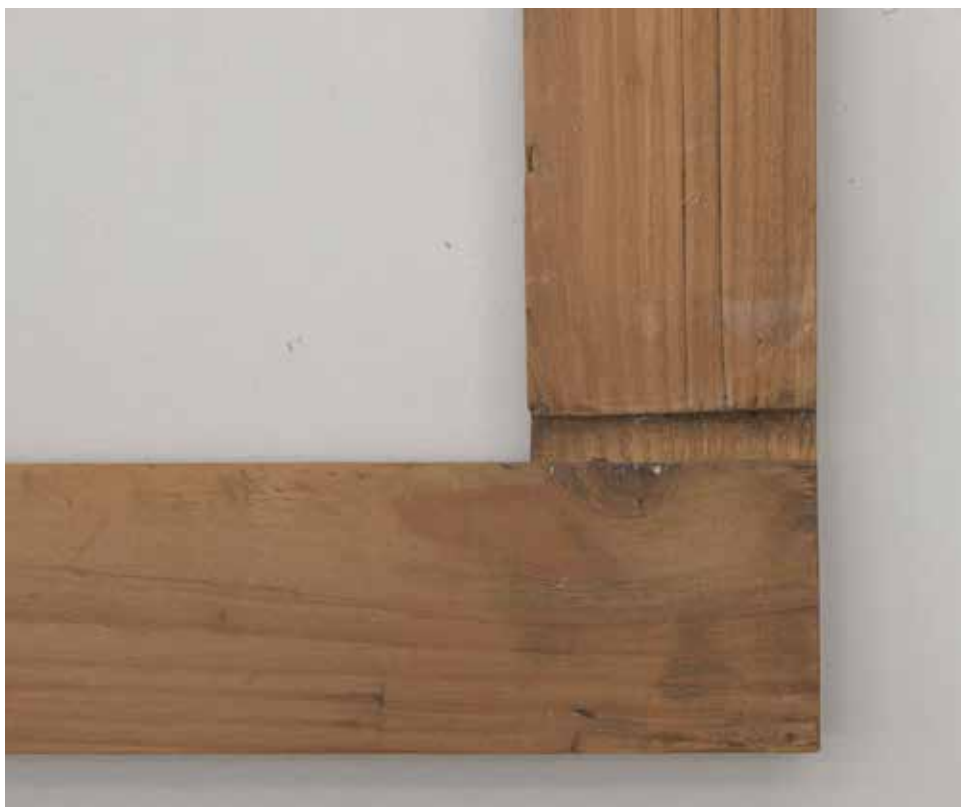
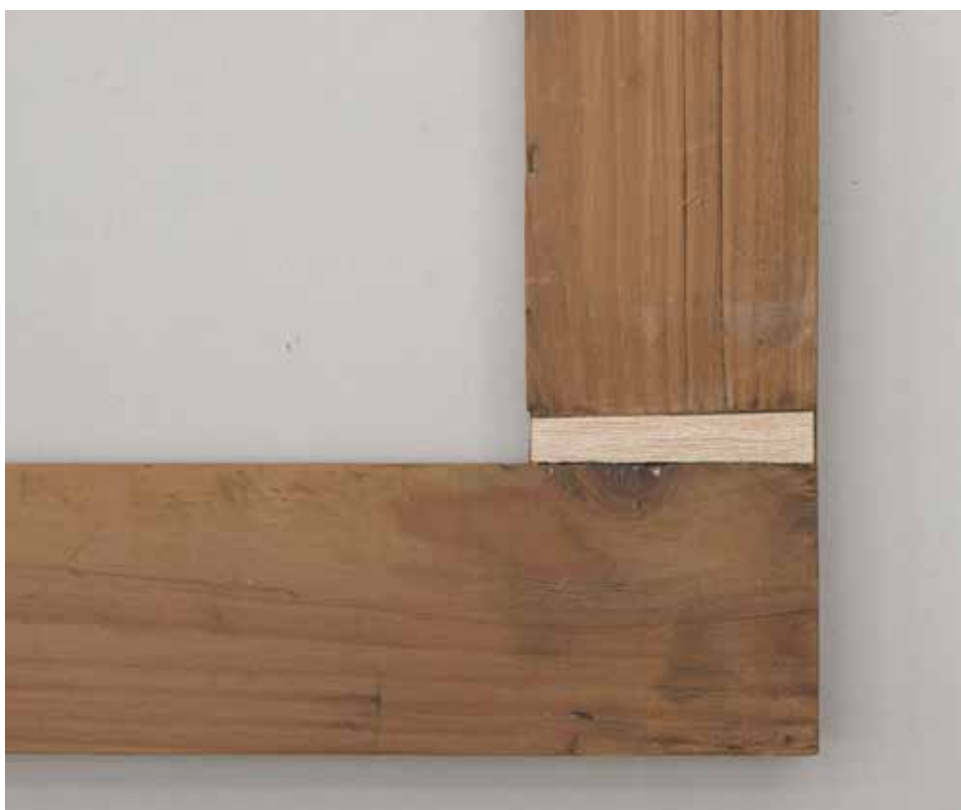
vlepení vnitřních klínek do mezer v dřevěném rámu, pro jeho lepší stabilitu

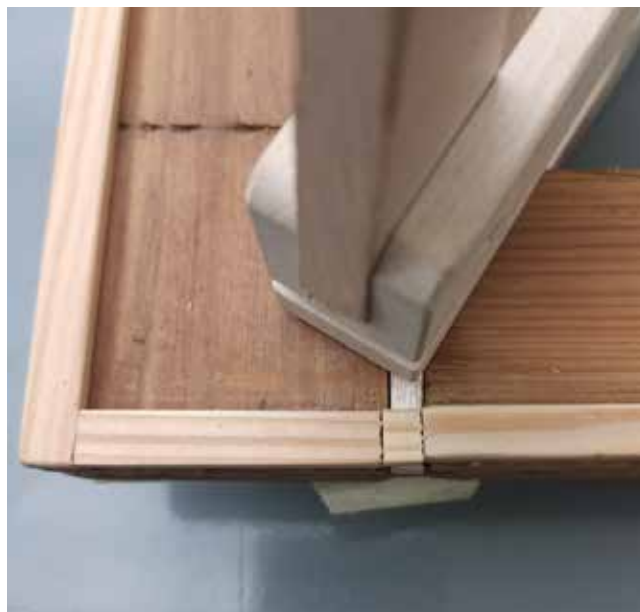
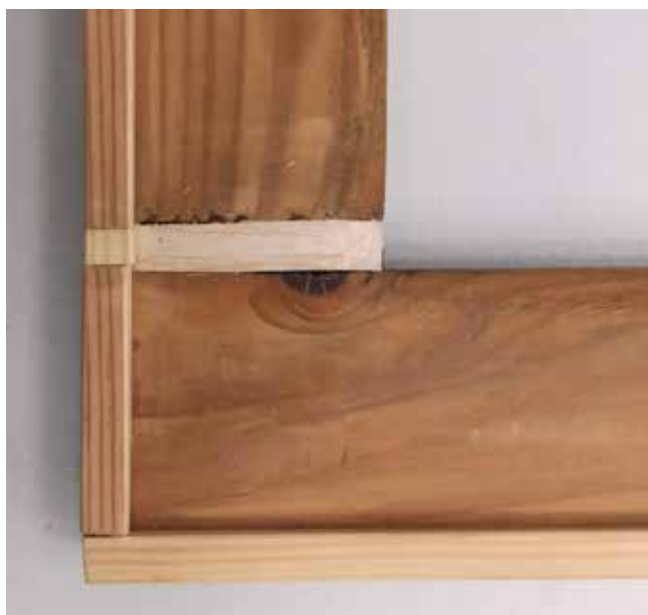
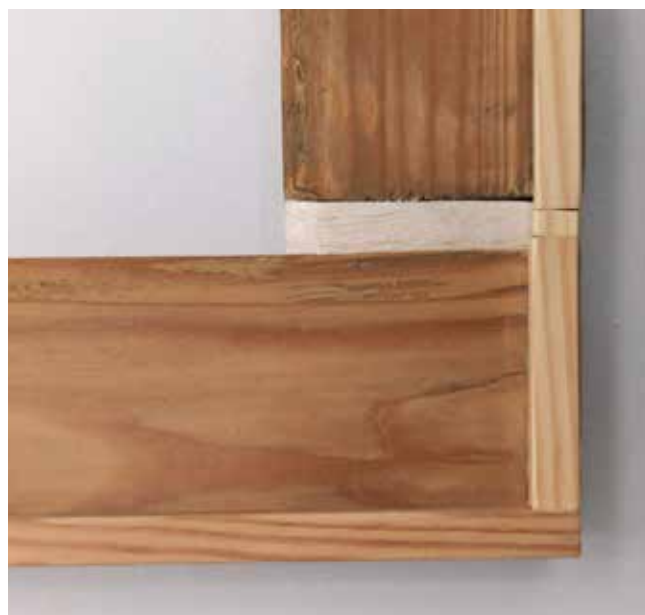
lepení profilových lišt a vyplnění mezer mezi rámy, pro zlepšení stability rámu
