# RESTAURÁTORSKÝ PRŮZKUM

## PORTRÉT KARLA PŠTROSSE

Akademie výtvarných umění v Praze  
Ateliér restaurování výtvarných děl malířských  
a polychromované plastiky  
škola doc. MgA. Adama Pokorného Ph.D.

Název: Portrét Karla Pštrossa

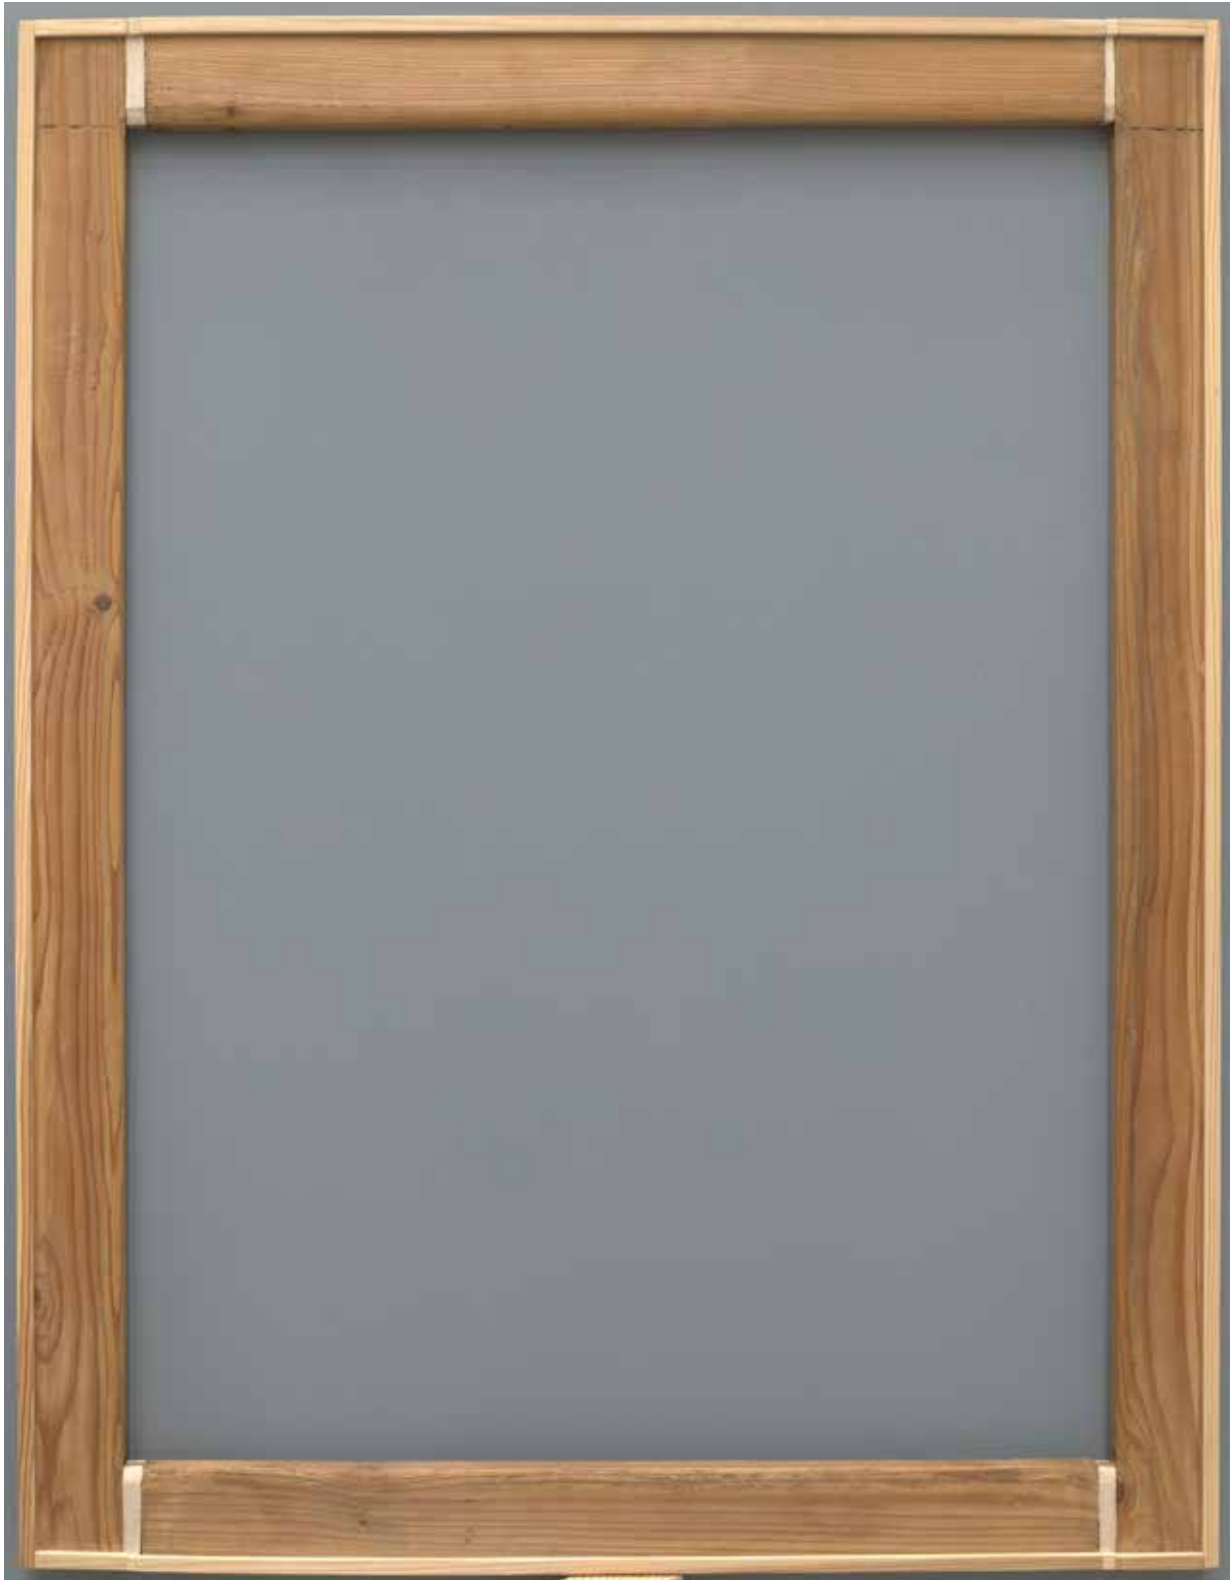
celek ve VIS  
napínací rám po opatření vnitřními klínky  
přední strana

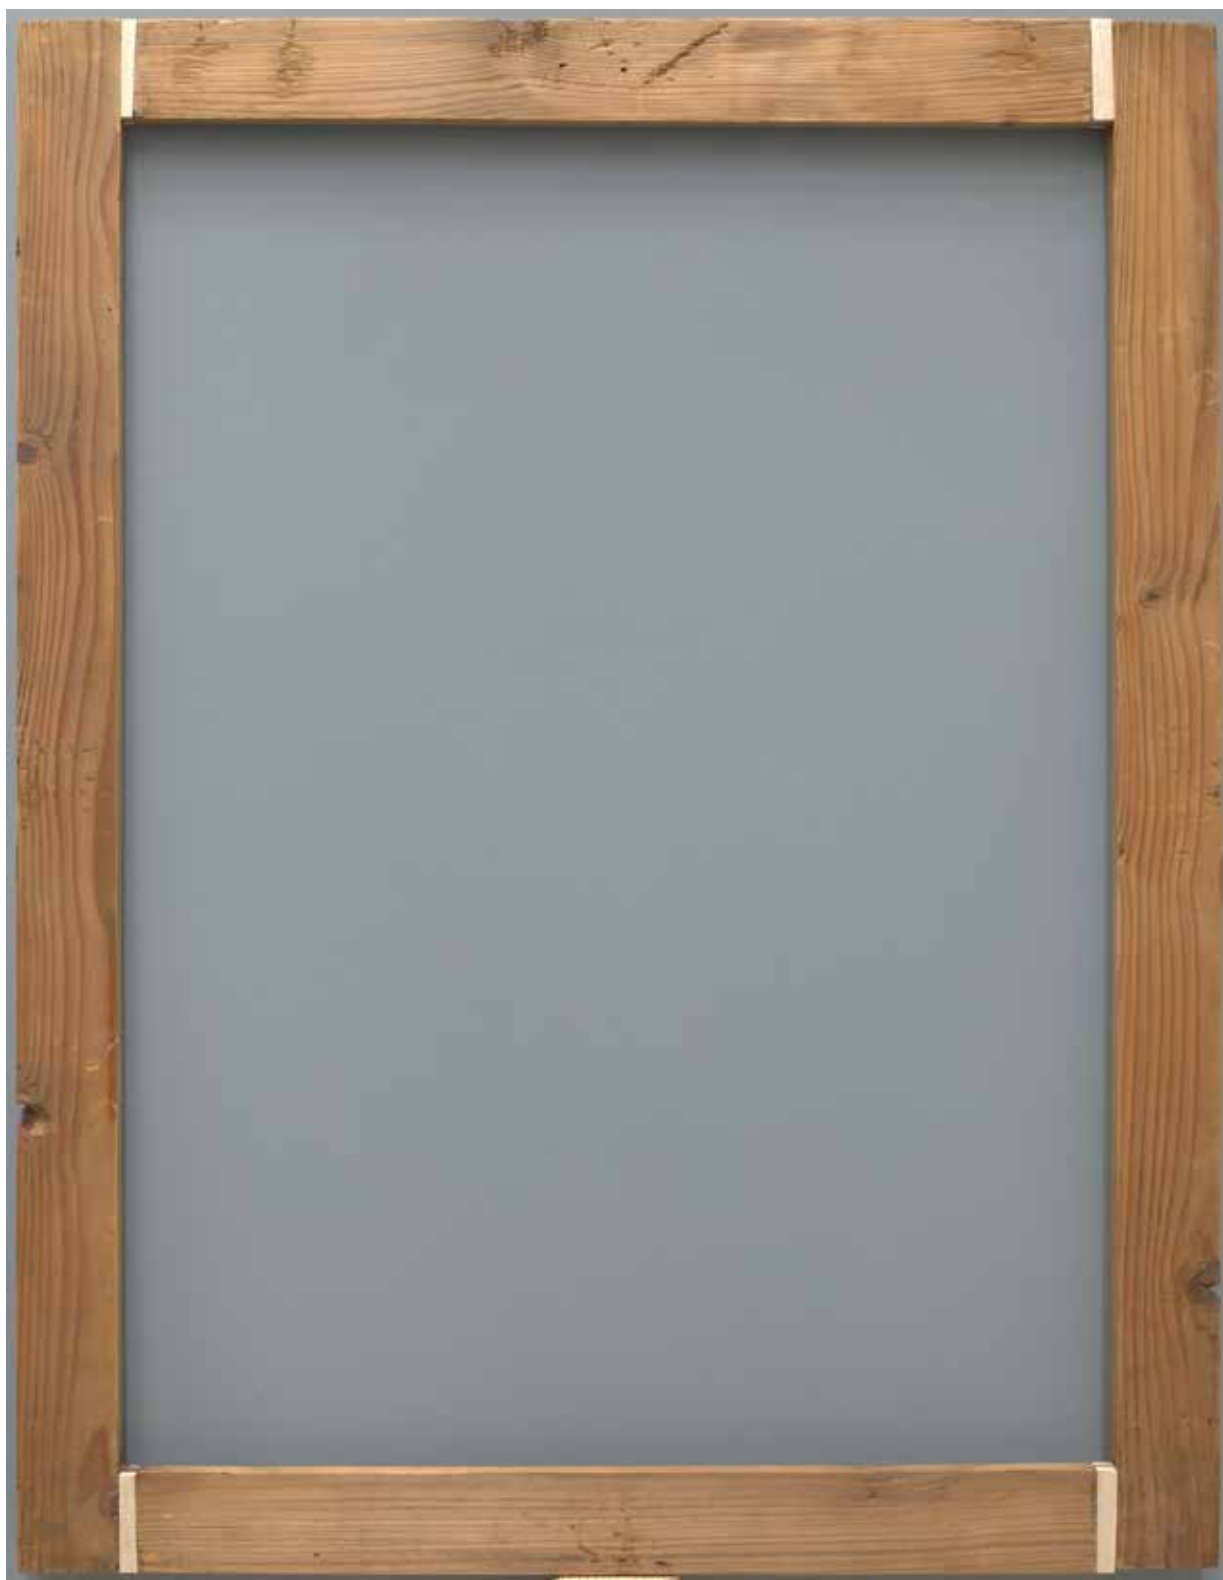
celek ve VIS  
napínací rám po opatření vnitřními klínky  
zadní strana

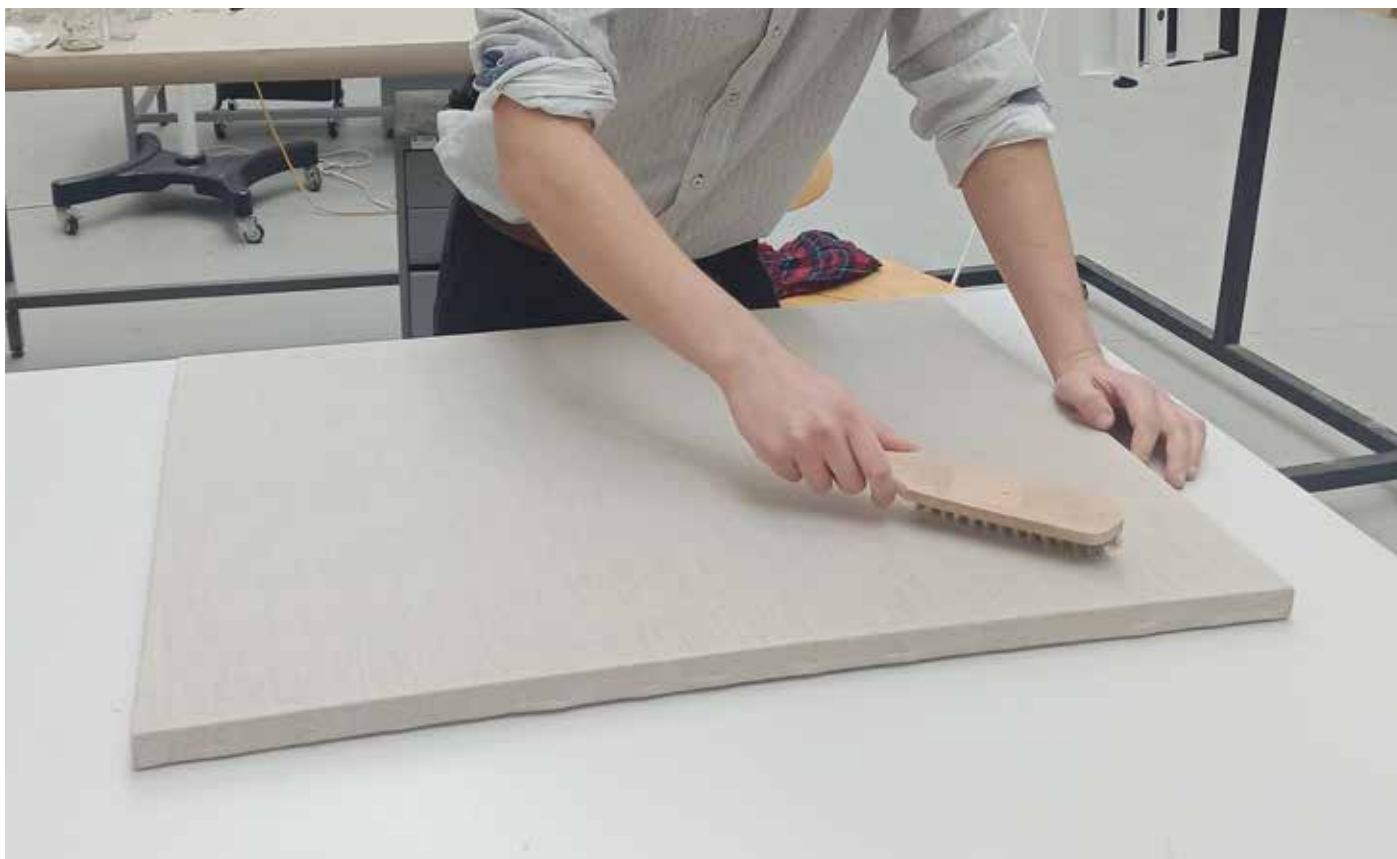
příprava napnutého podpůrného plátna pro suchou rentoaláž

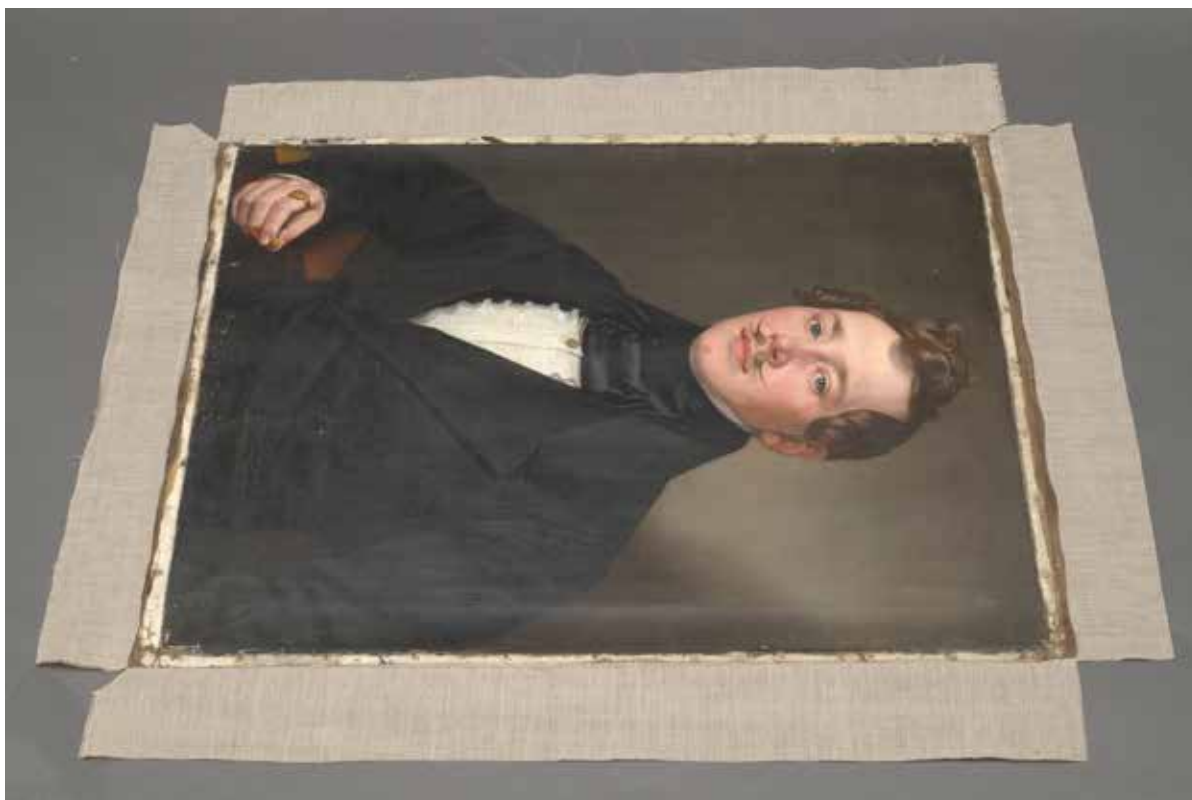
nažehlení striplingu po stranách plátna

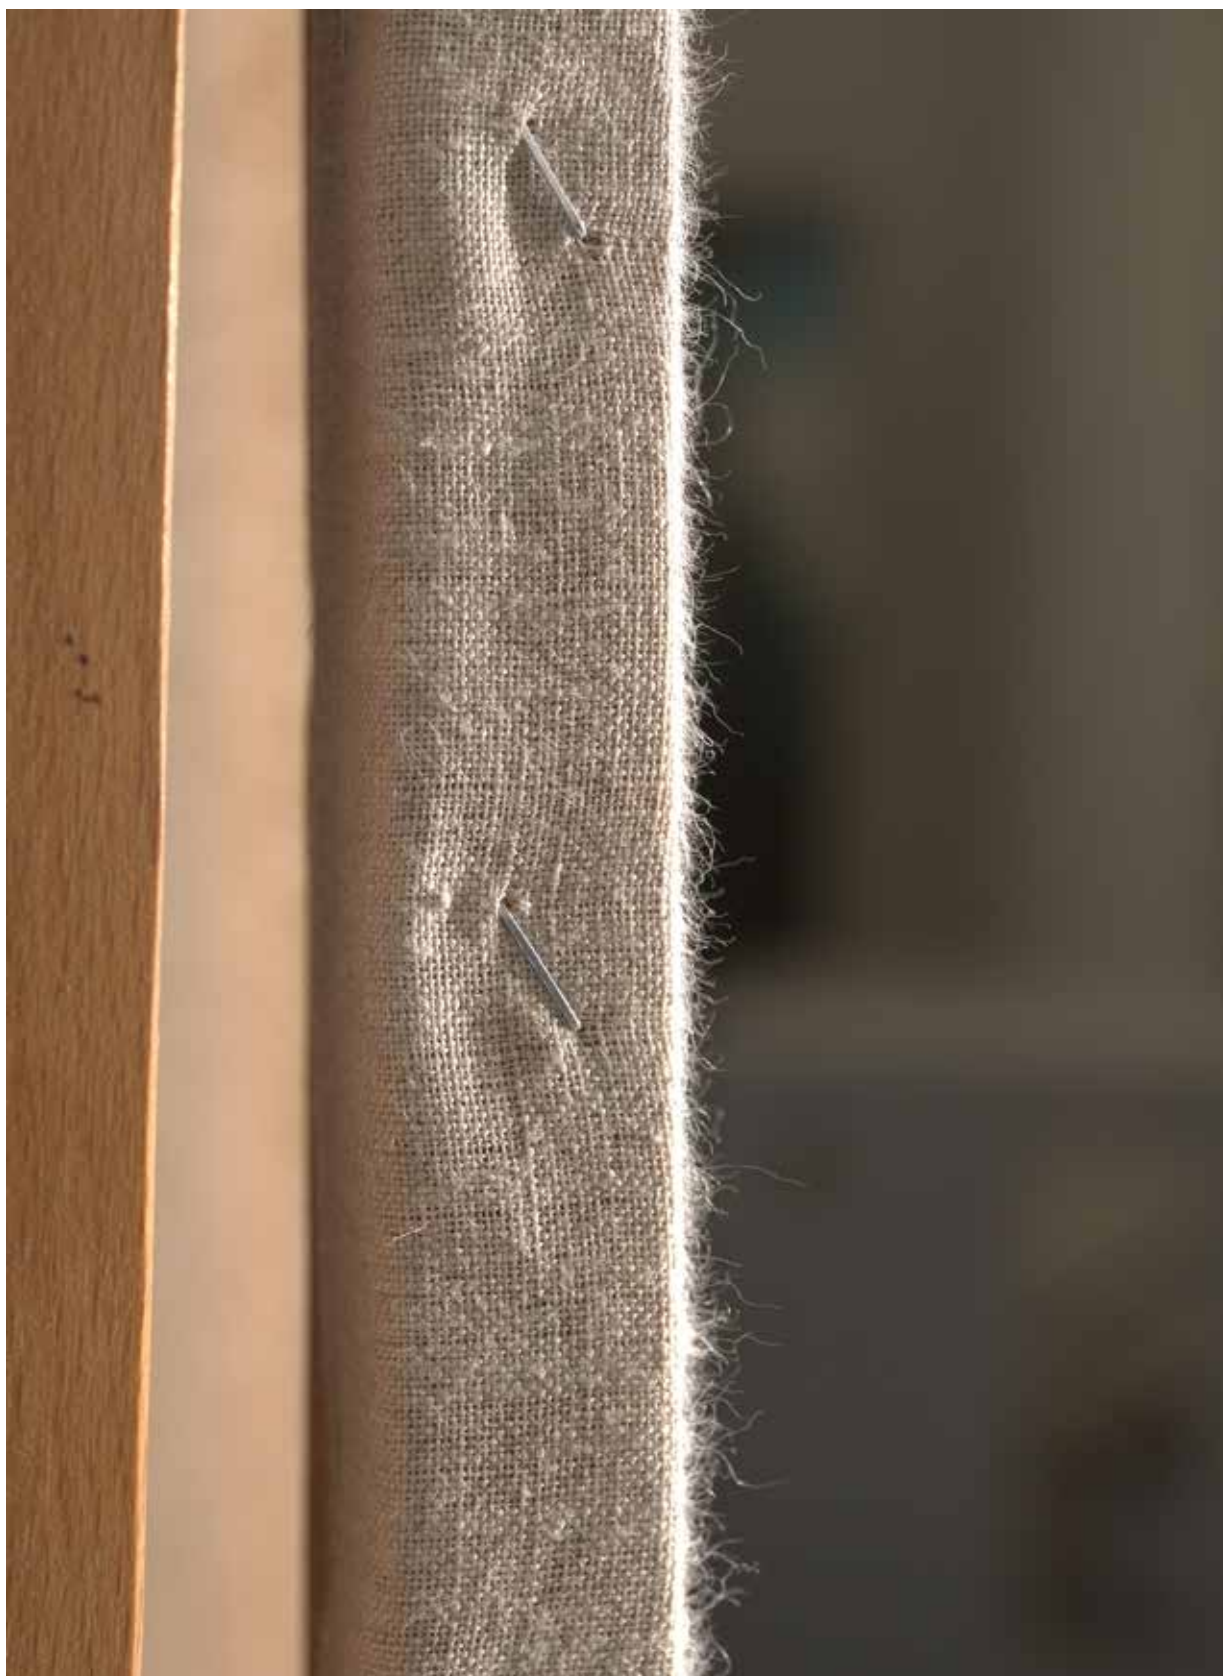
nažehlení stripliningu po stranách plátna

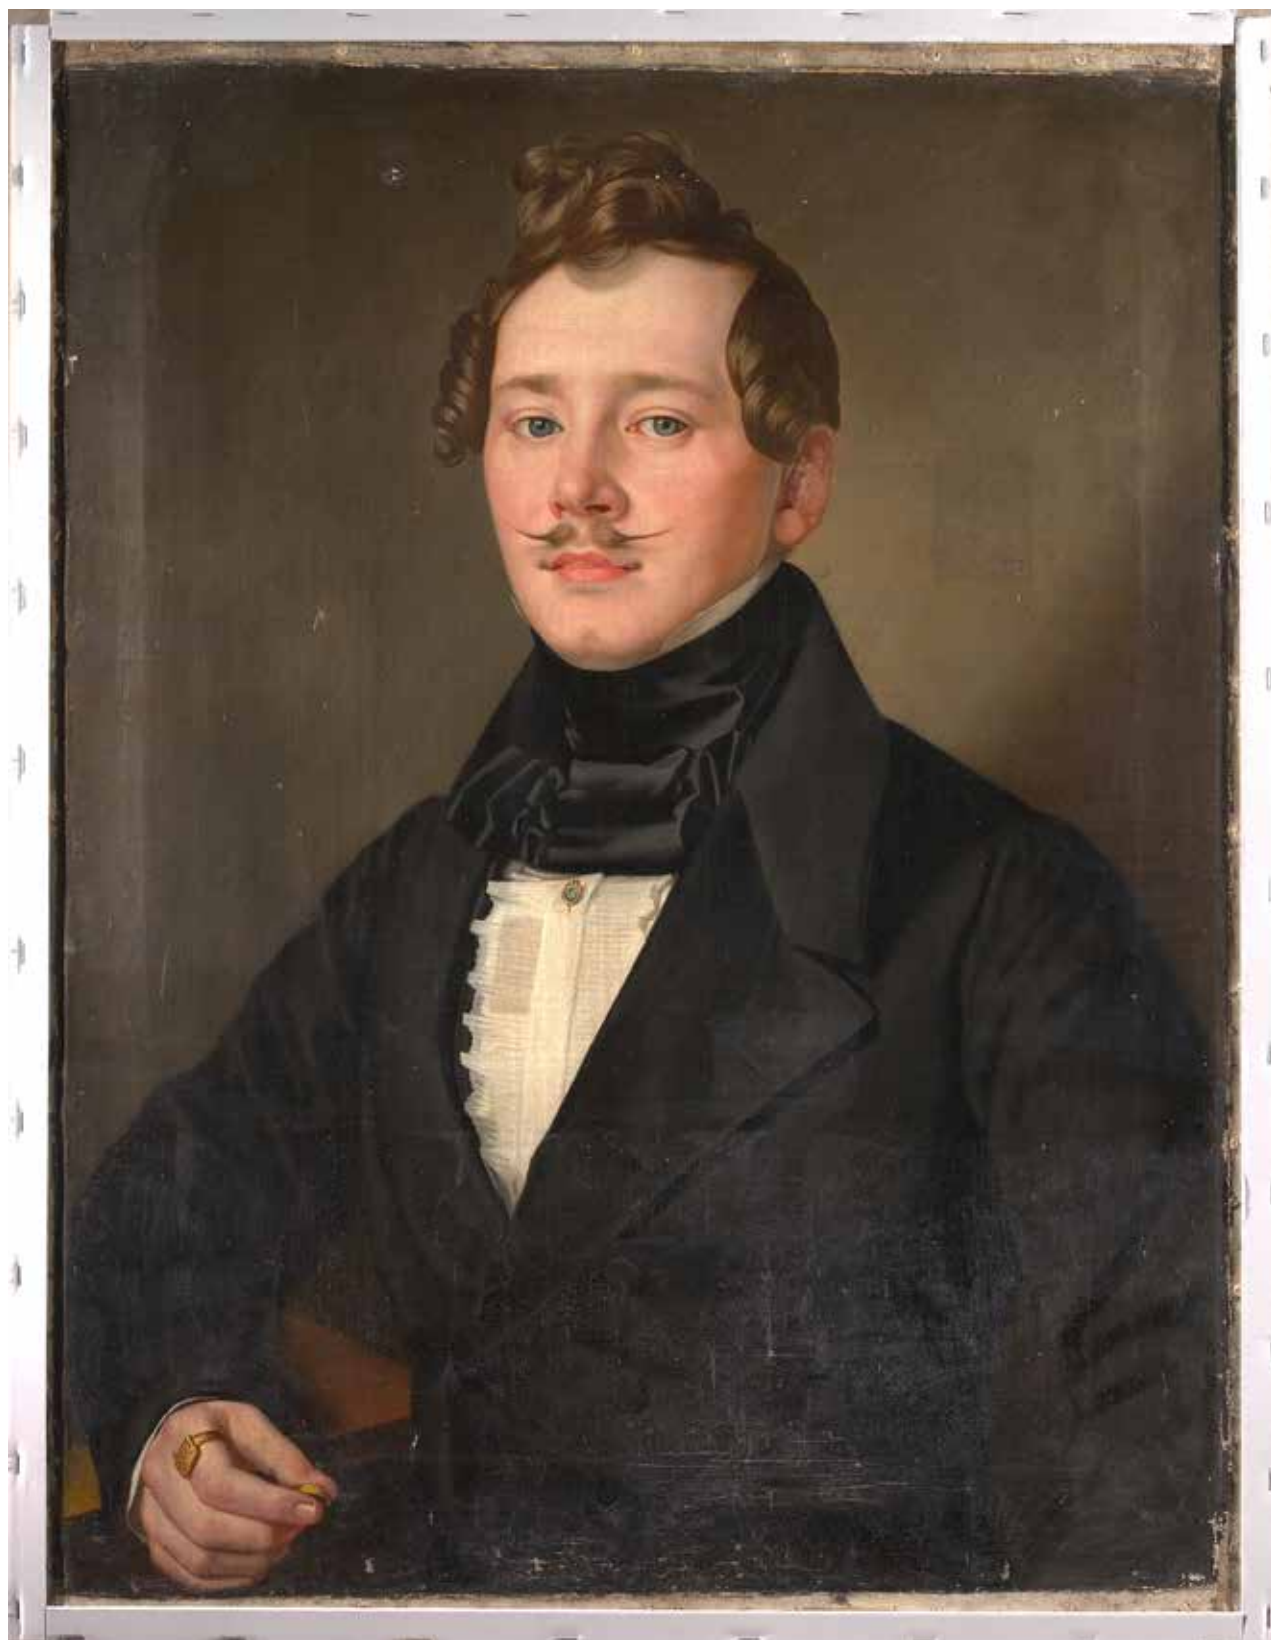
kontrola snímání nečistot a lakové vrstvy na vatových smotcích

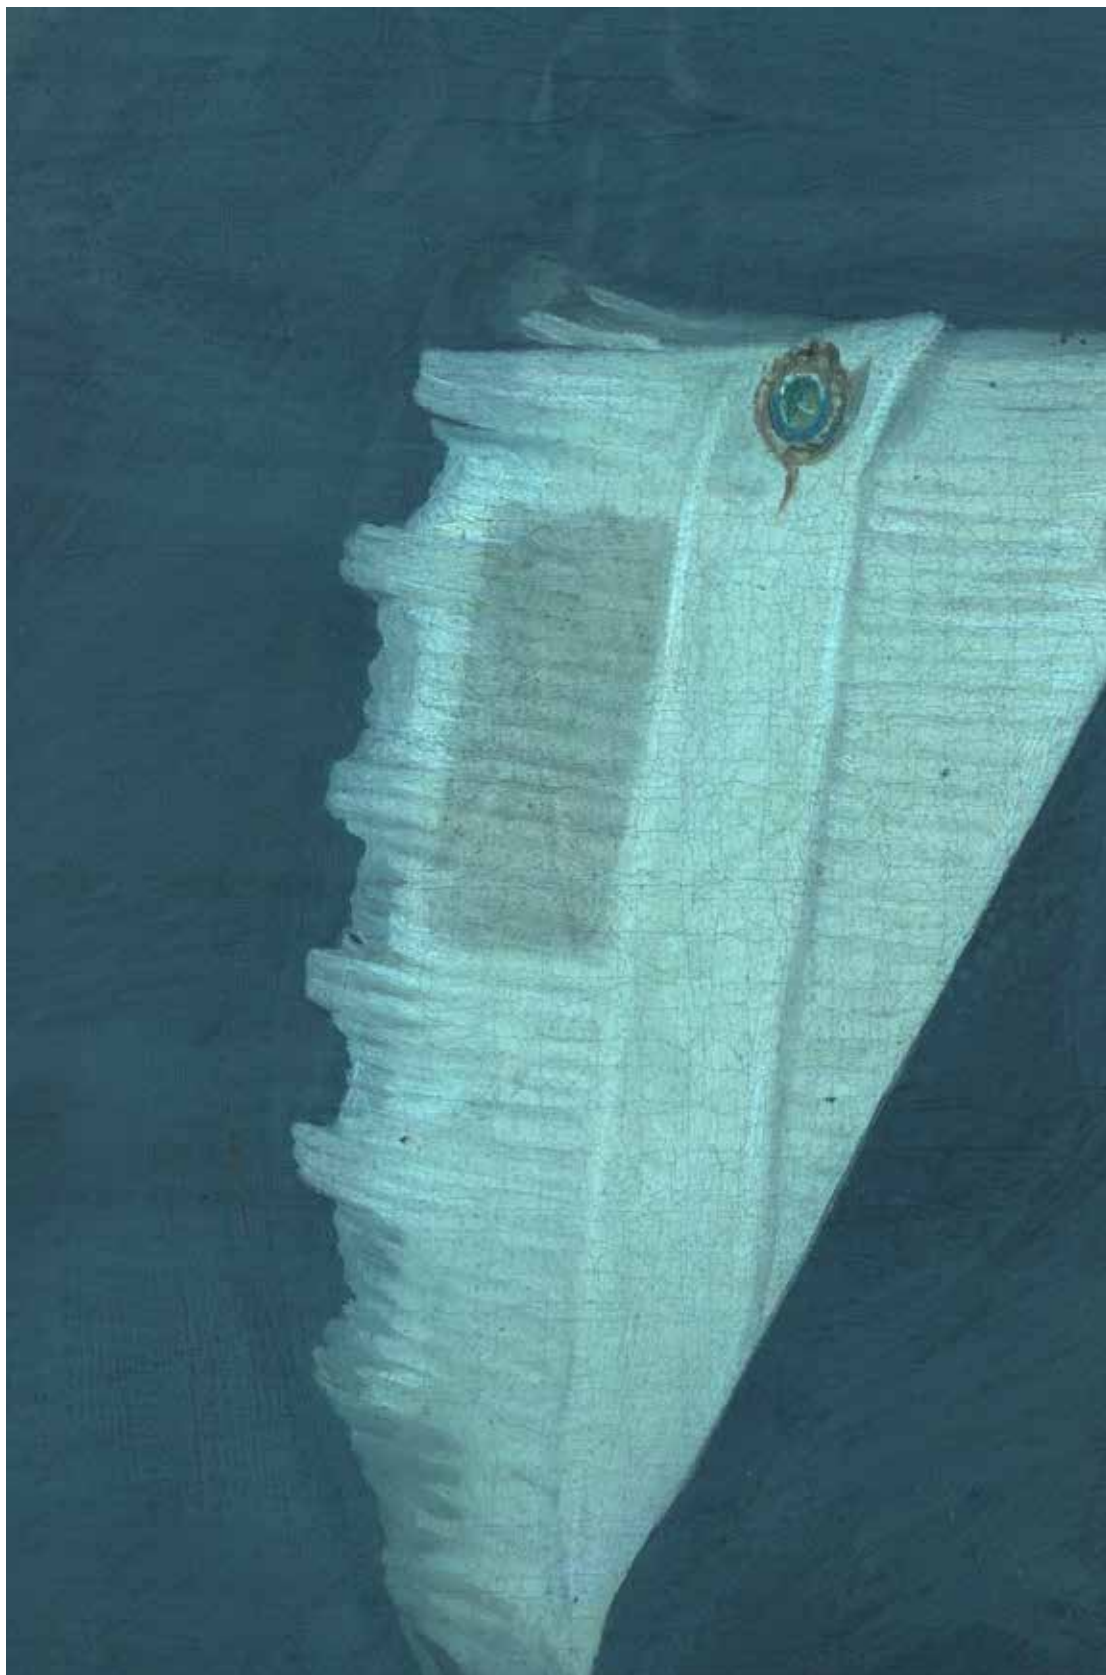
detail ve VIS  
ztenčování lakové vrstvy se zalakovanou nečistotou

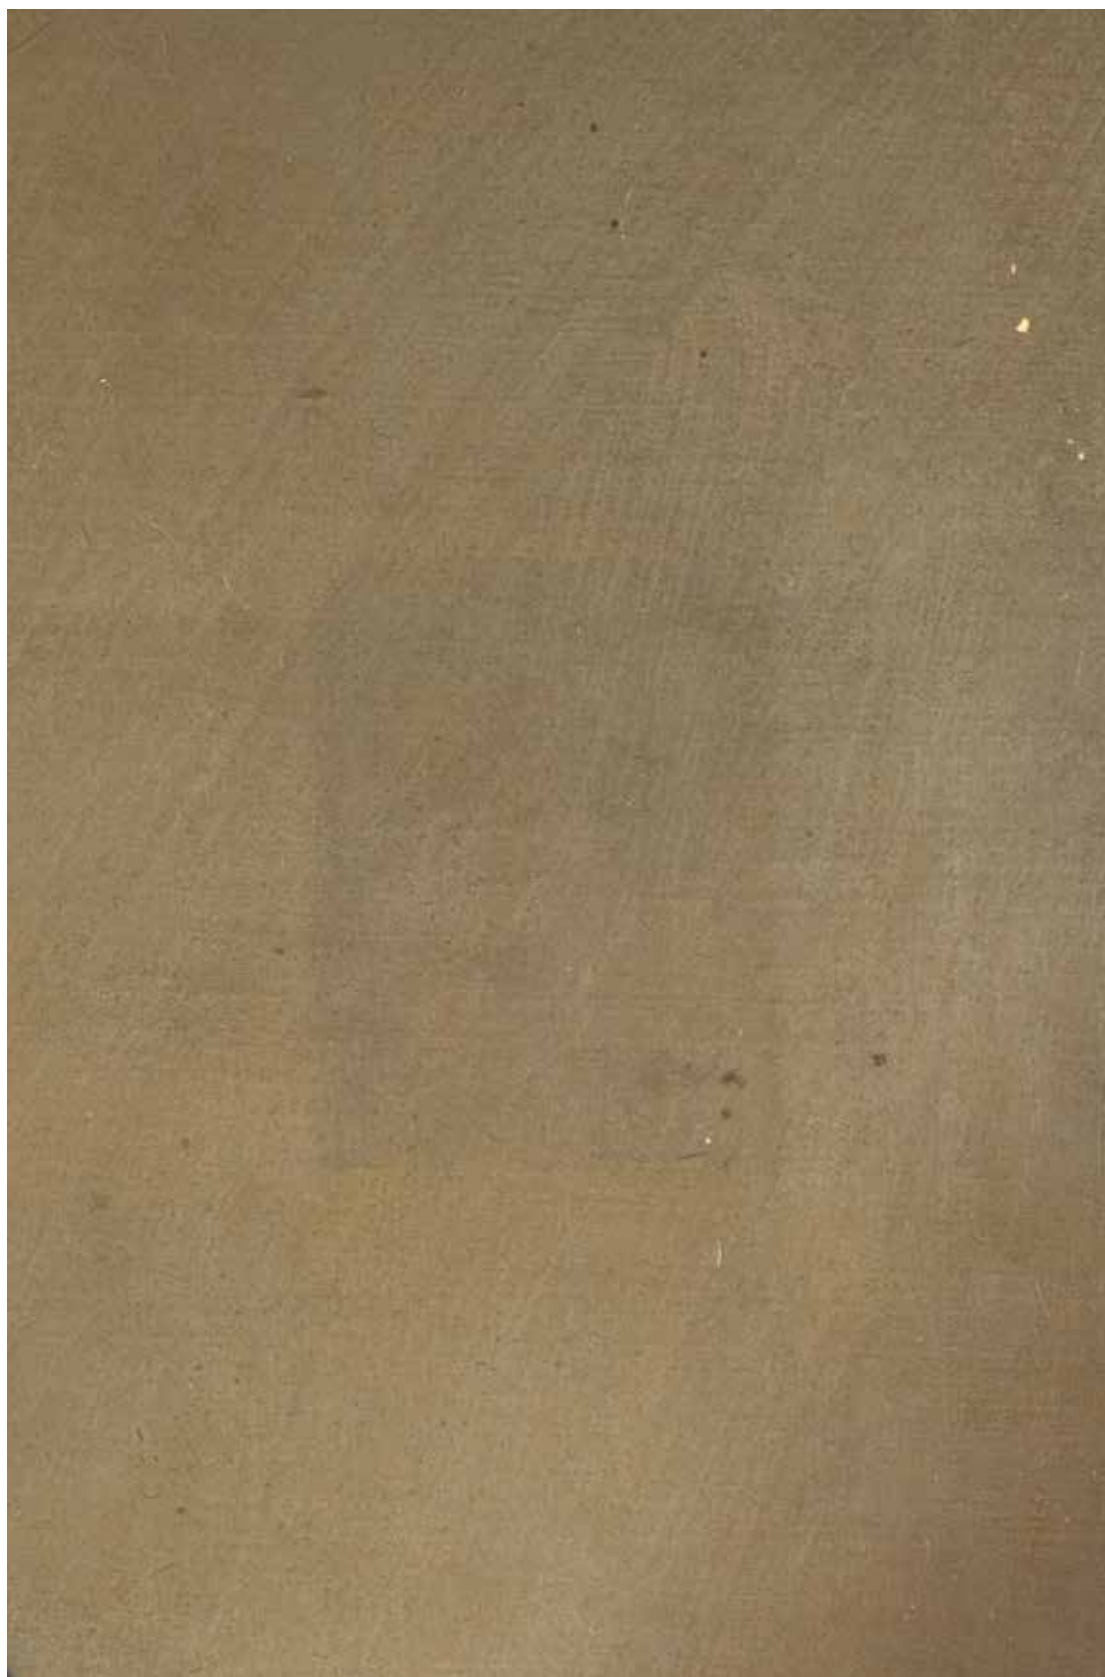
detail v UVL  
ztenčování lakové vrstvy se zalakovanou nečistotou

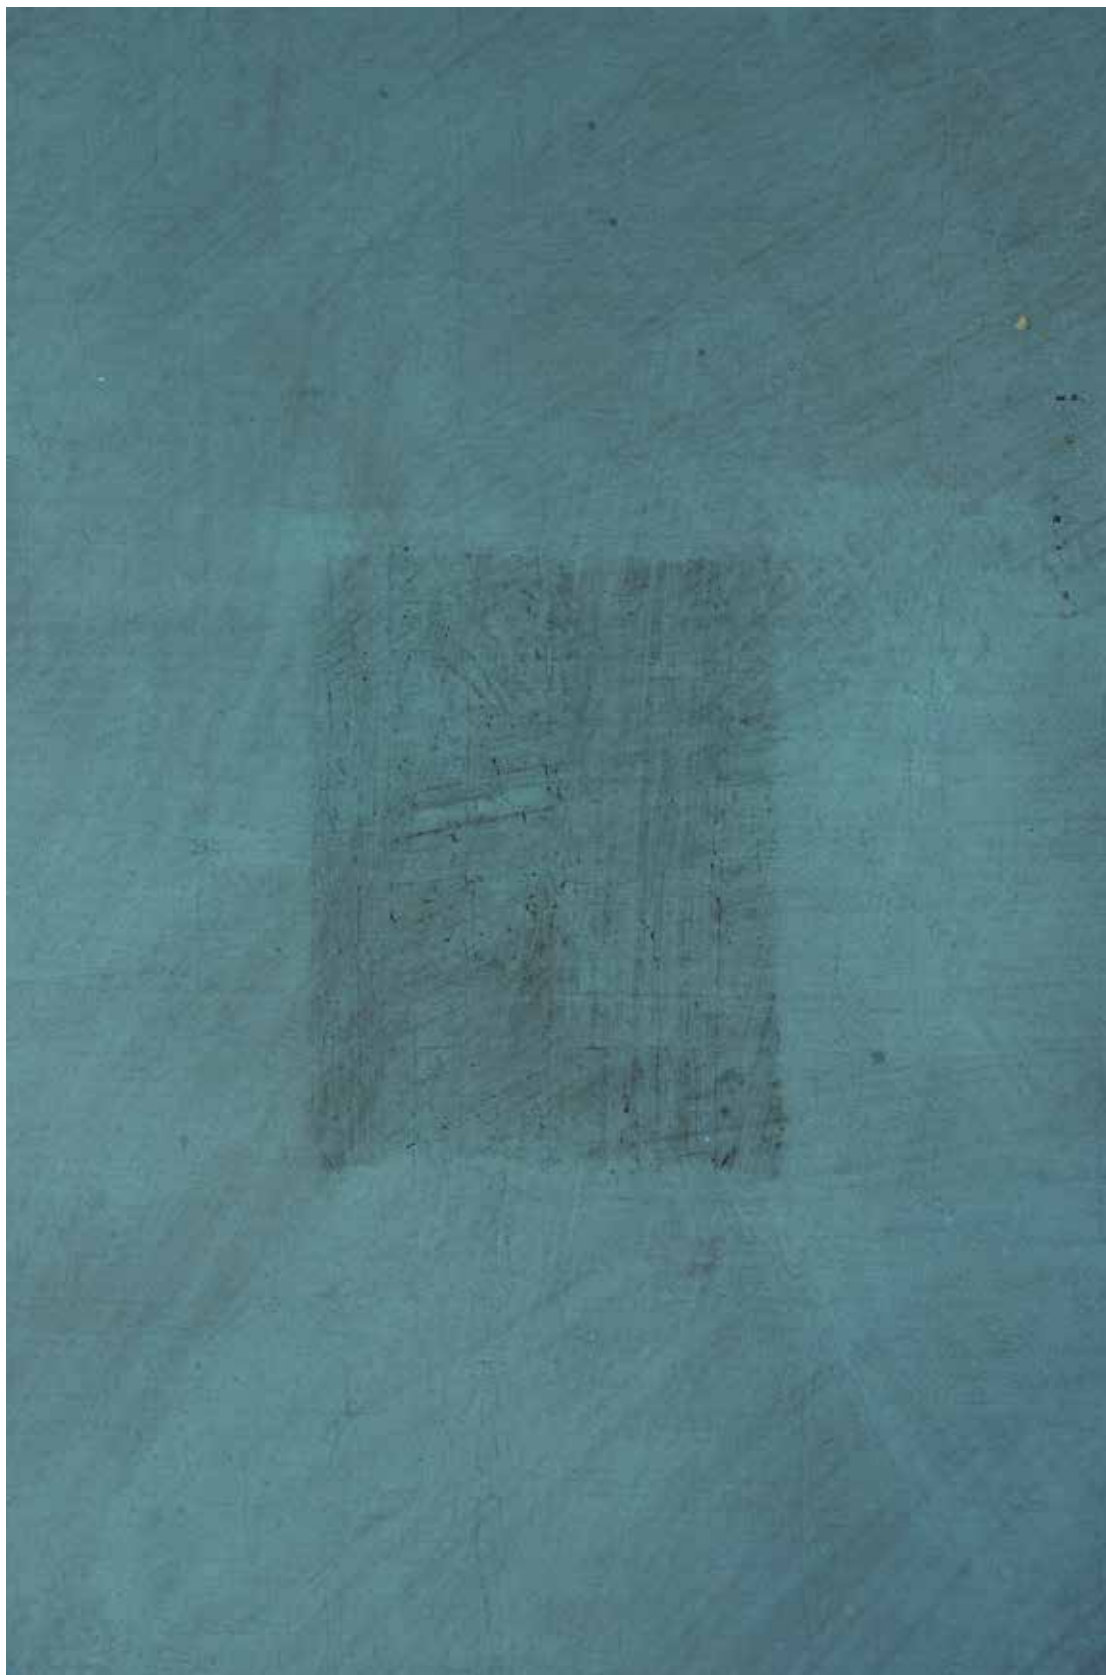
detail ve VIS  
ztenčování lakové vrstvy se zalakovanou nečistotou  
hnědé pozadí pravá strana

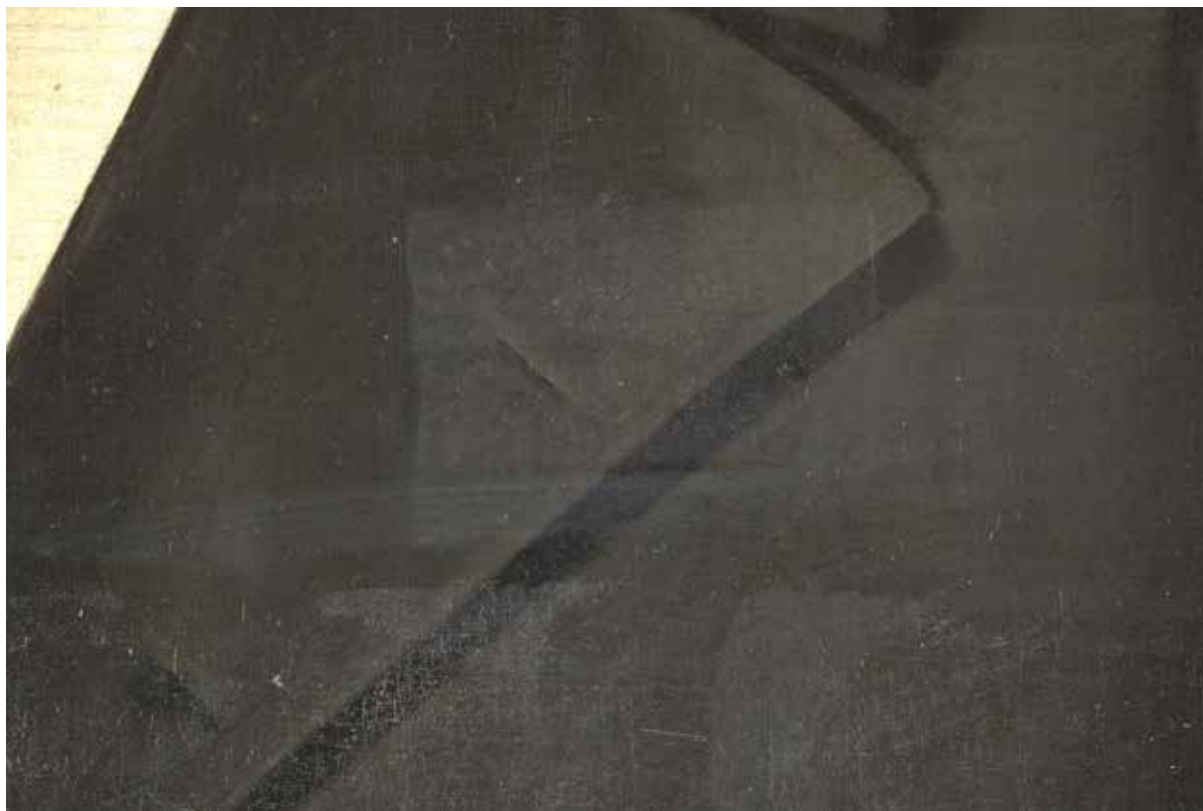
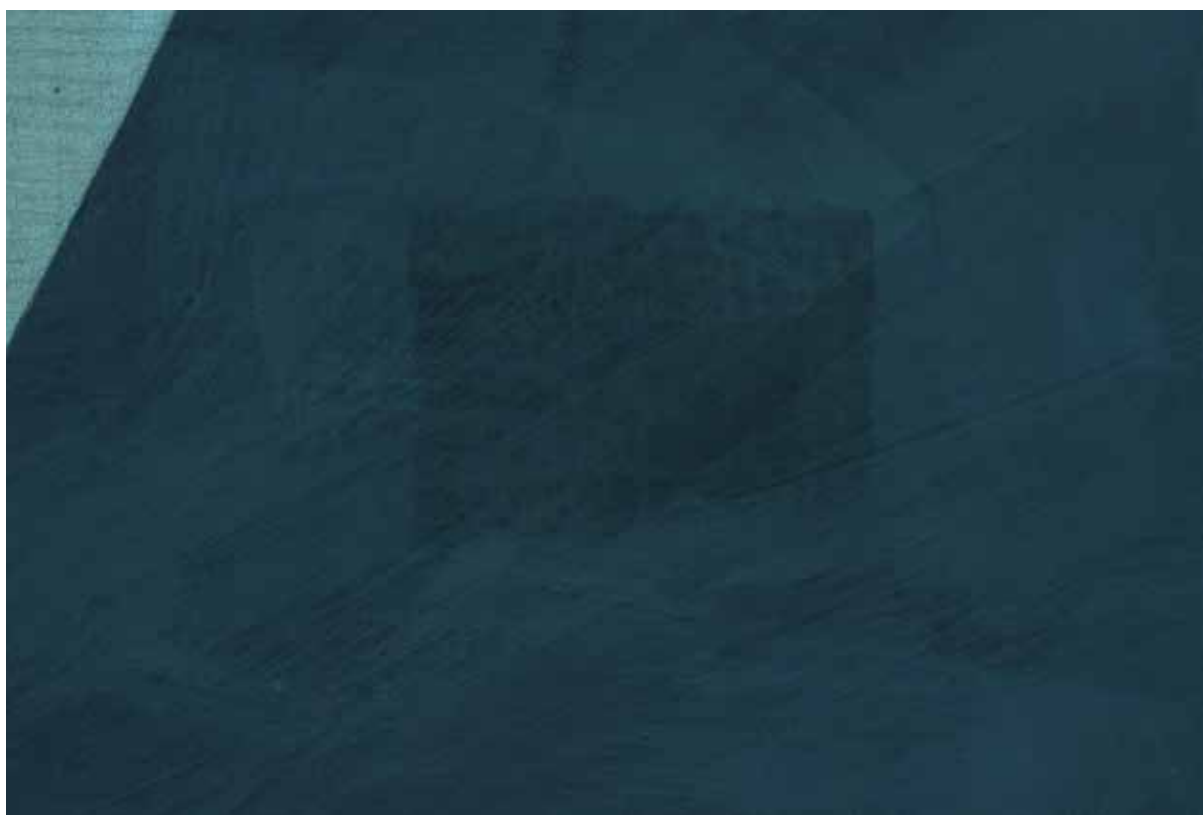
detail v UVL  
ztenčování lakové vrstvy se zalakovanou nečistotou  
hnědé pozadí pravá strana

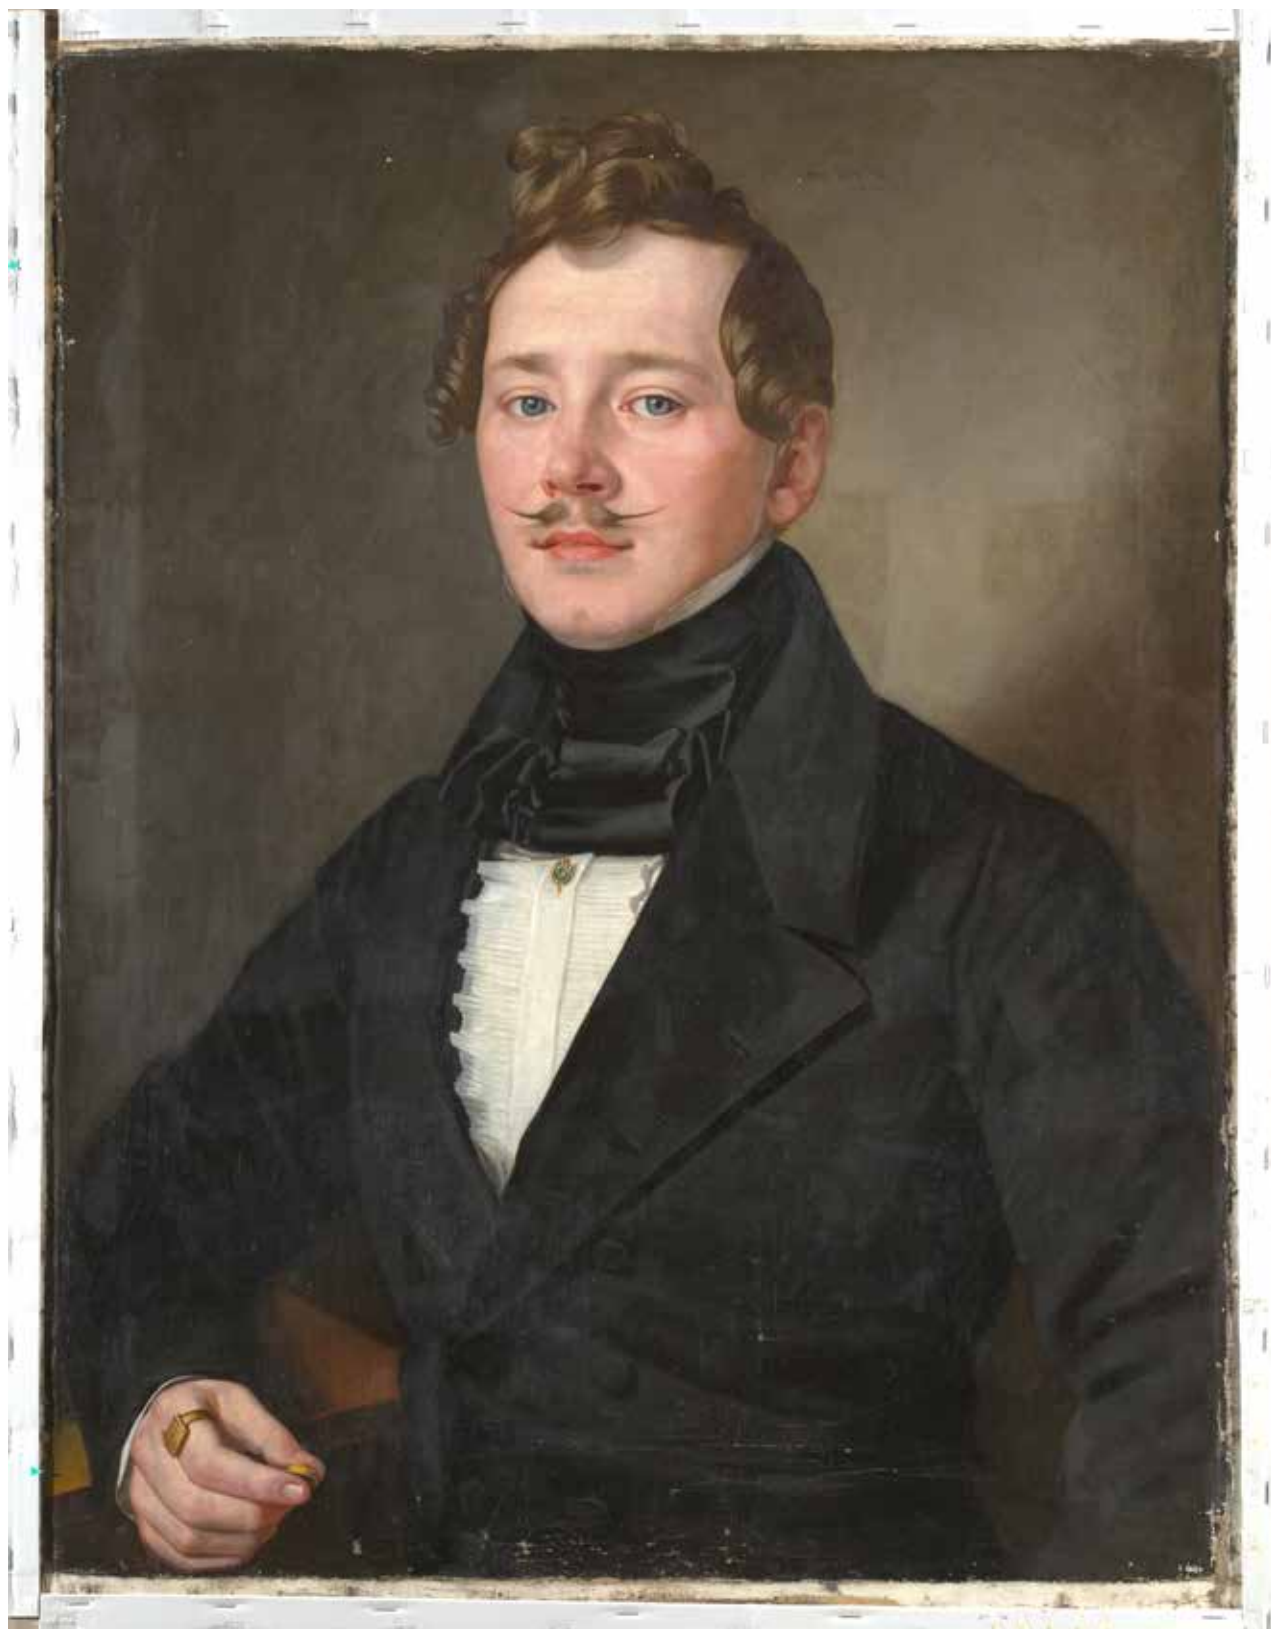
detail ve VIS a UVL  
ponechaná nedočistěná sonda laku s nečistotou

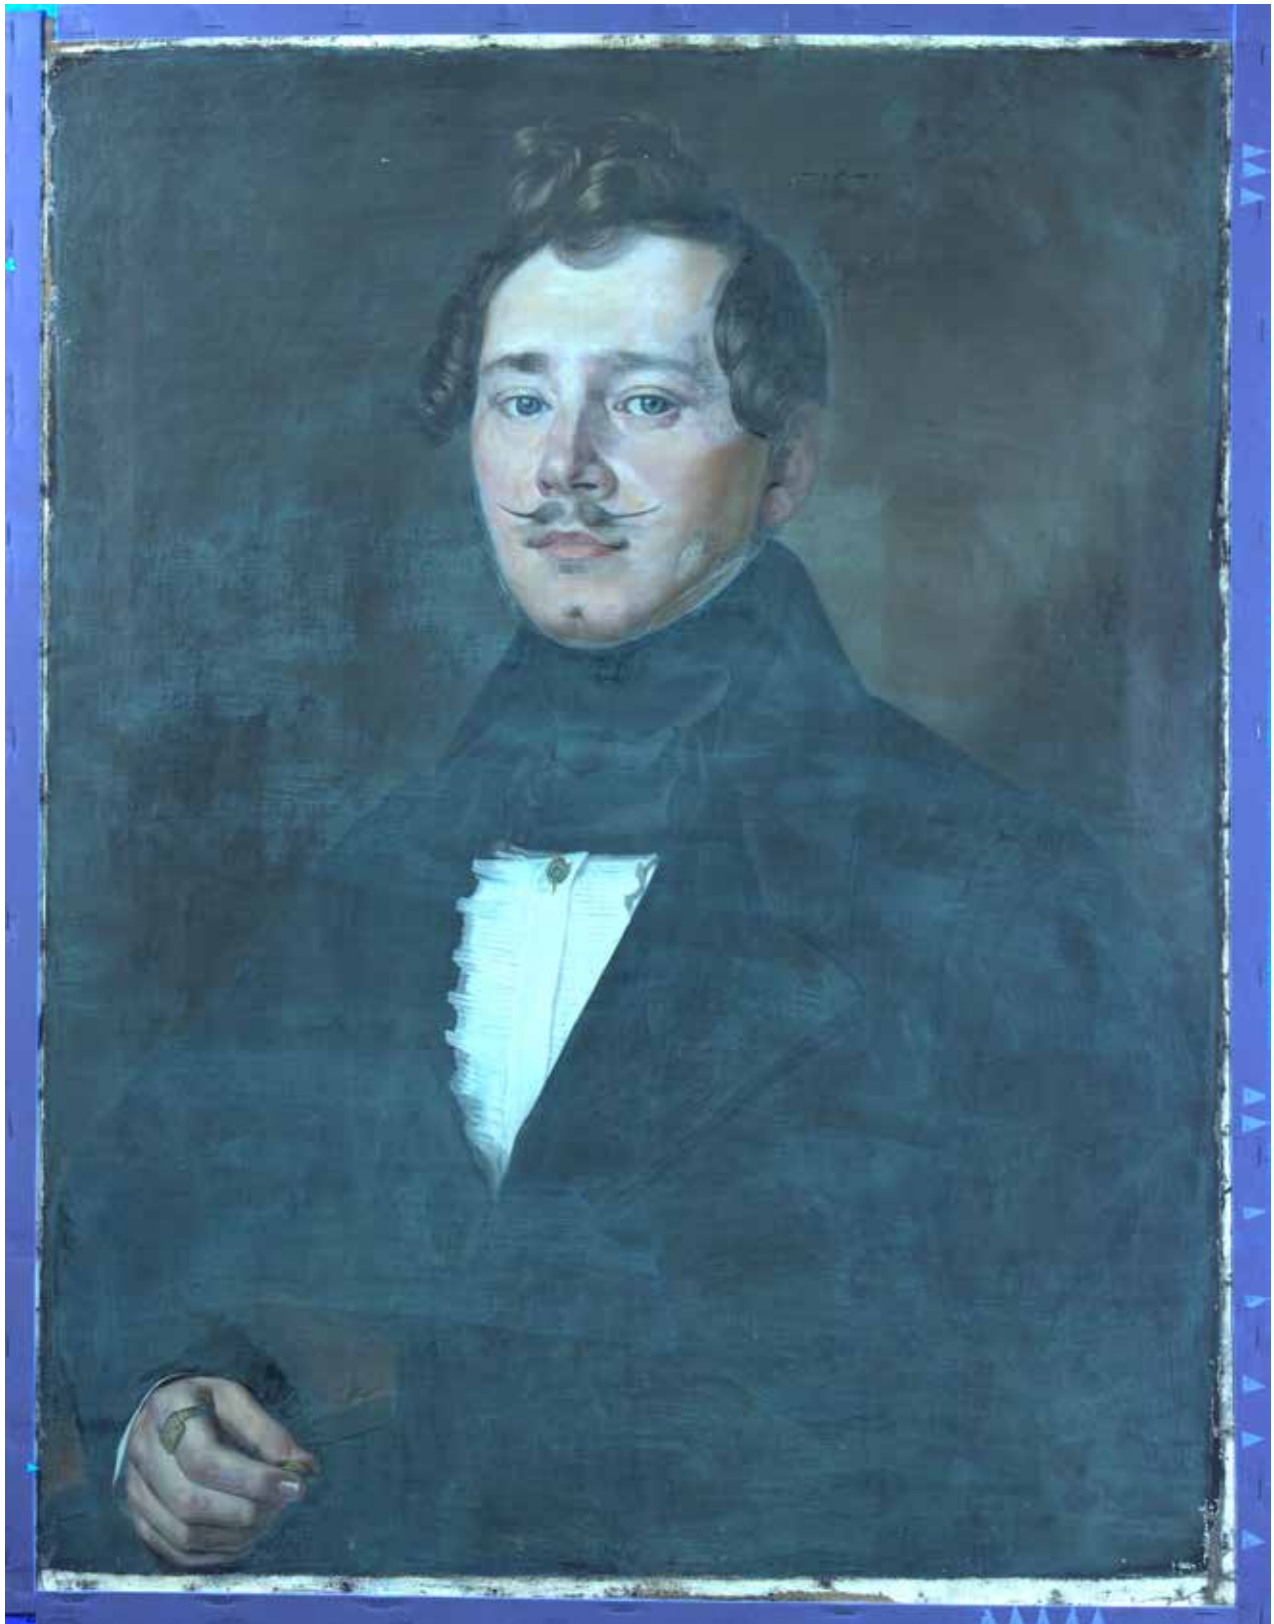
celek ve VIS  
ztenčování první lakové vrstvy se zalakovanou nečistotou  
přední strana
