# RESTAURÁTORSKÝ PRŮZKUM

## PORTRÉT KARLA PŠTROSSE

Akademie výtvarných umění v Praze  
Ateliér restaurování výtvarných děl malířských  
a polychromované plastiky  
škola doc. MgA. Adama Pokorného Ph.D.

Název: Portrét Karla Pštrossa

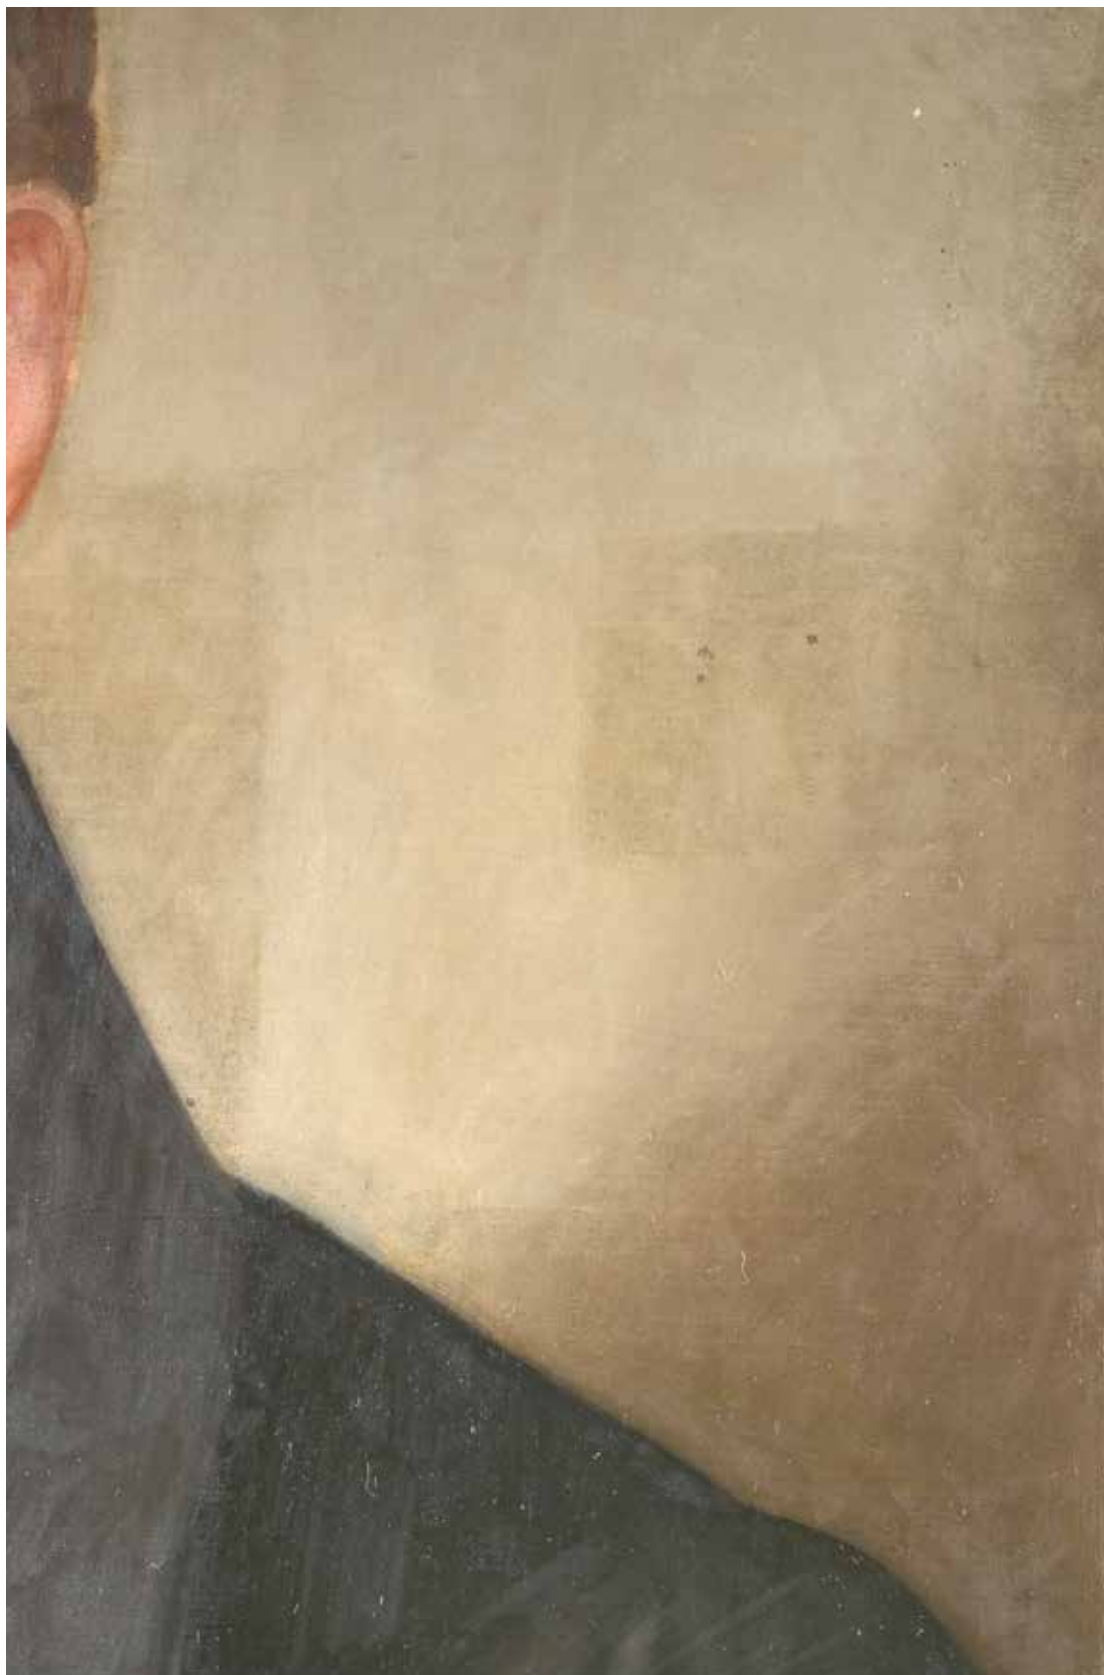
celek v UVL  
ztenčování první lakové vrstvy se zalakovanou nečistotou  
přední strana

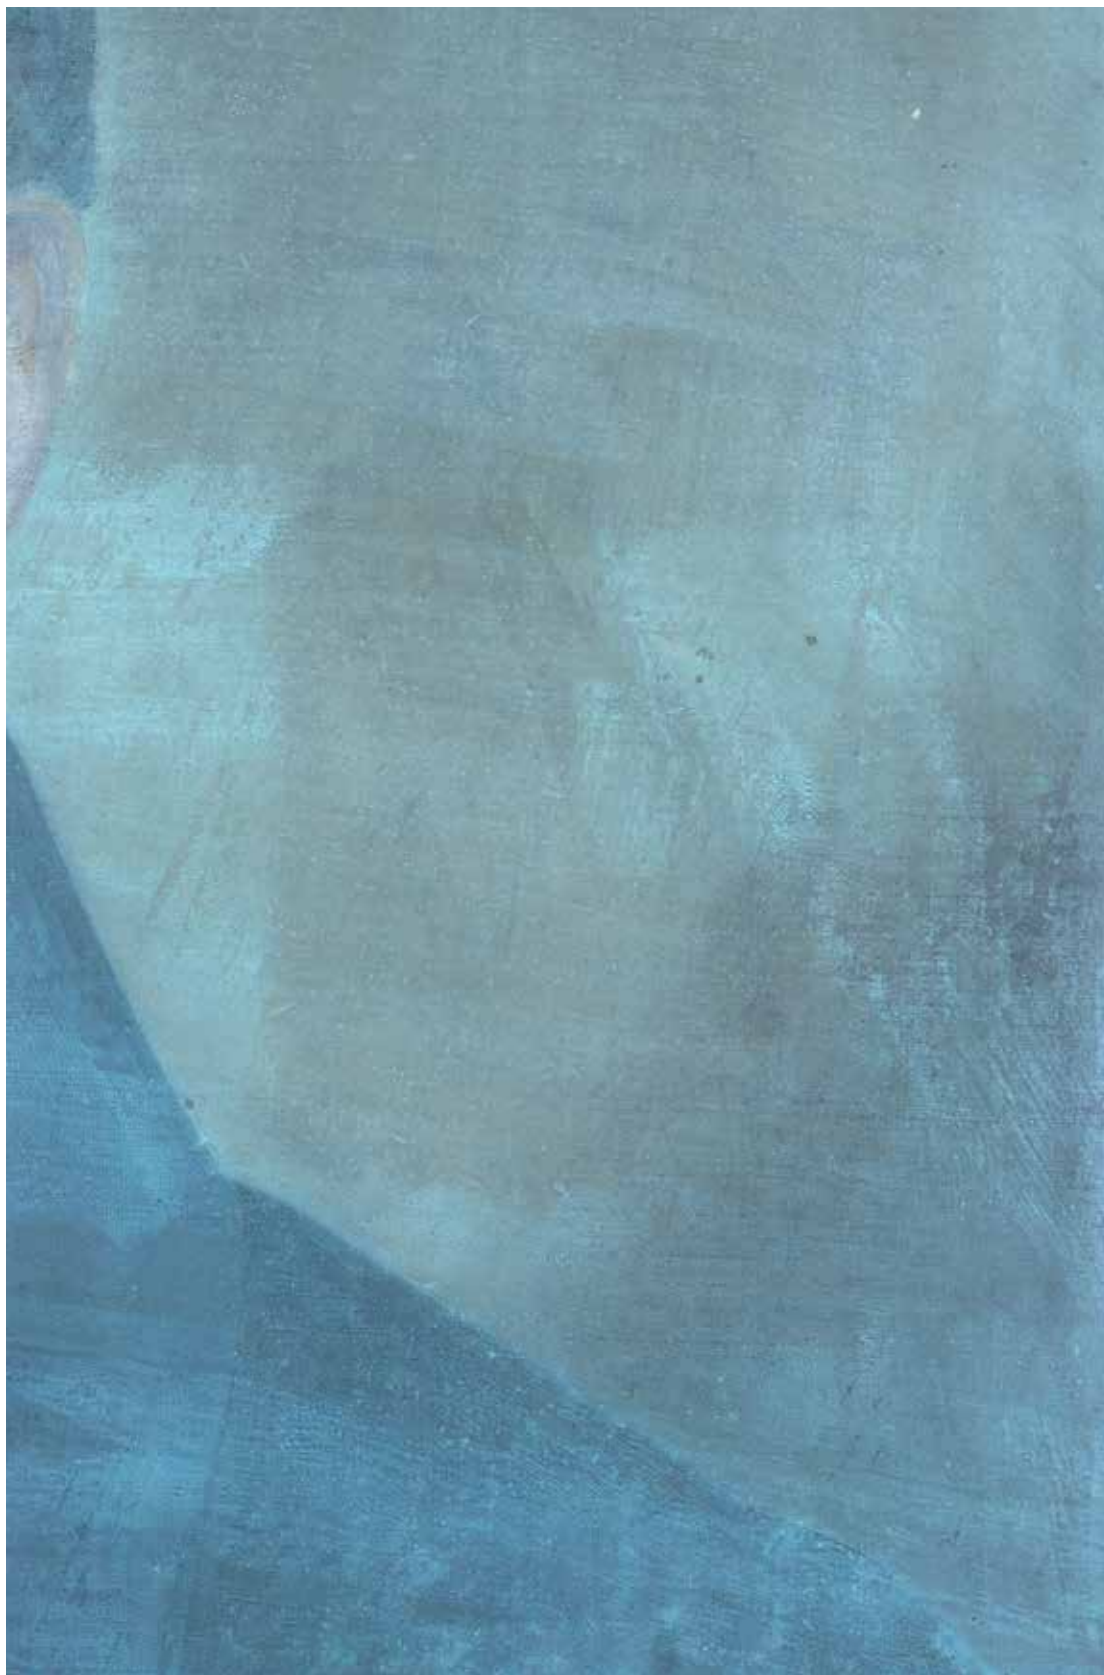
detail ve VIS  
ztenčování lakové vrstvy se zalakovanou nečistotou  
hnědé pozadí pravá strana

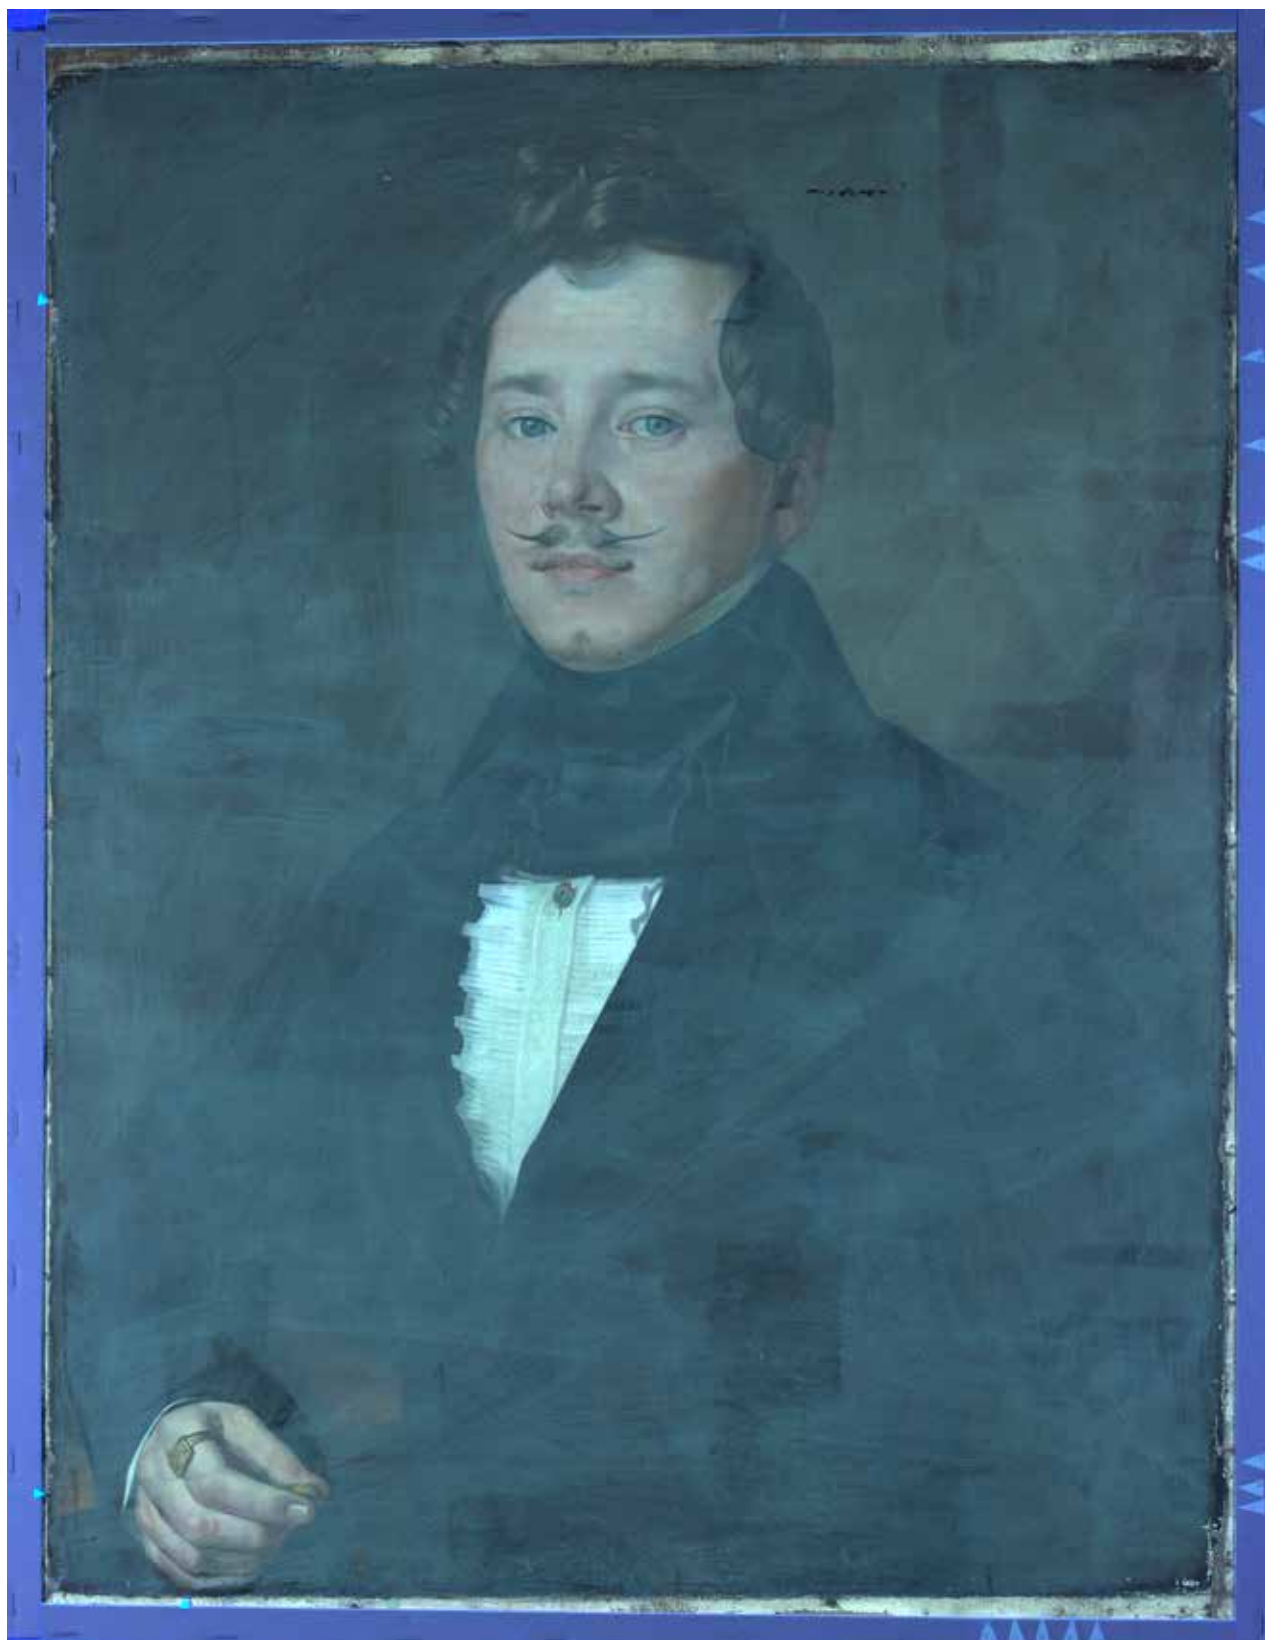
celek ve VIS  
snímání druhého zažloutlého laku  
přední strana

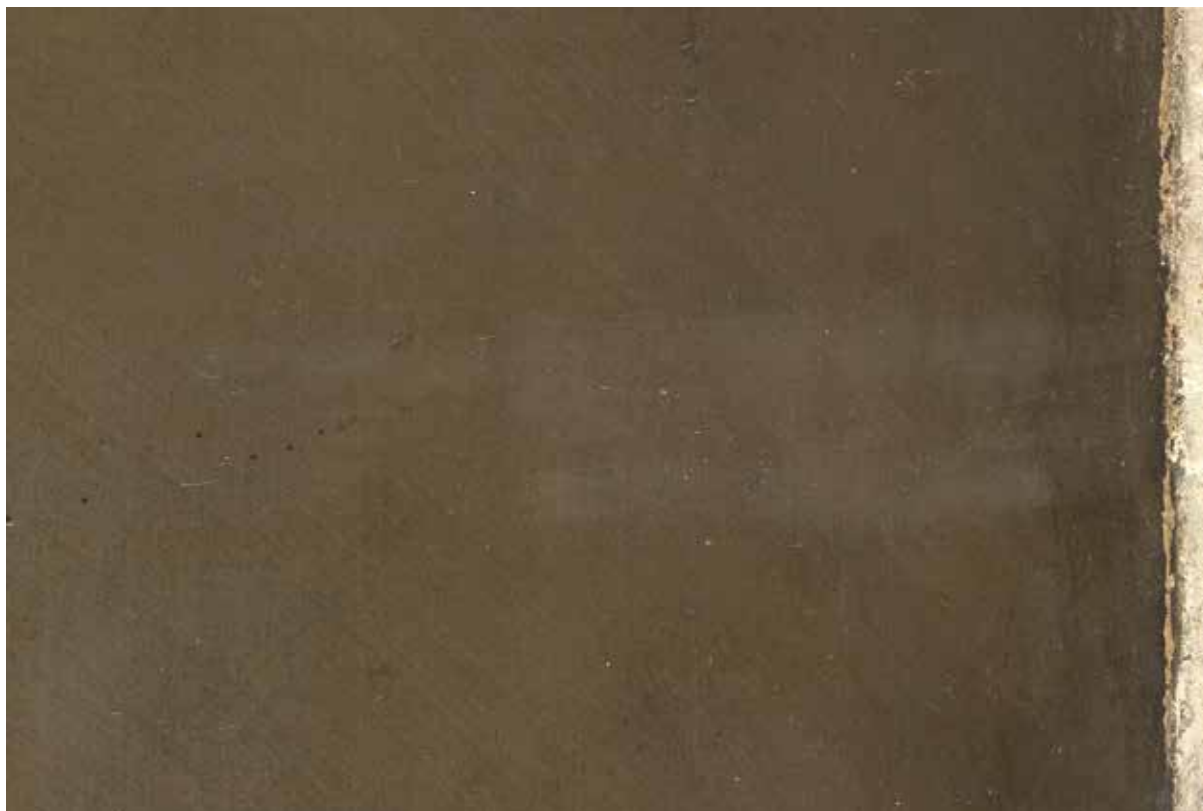
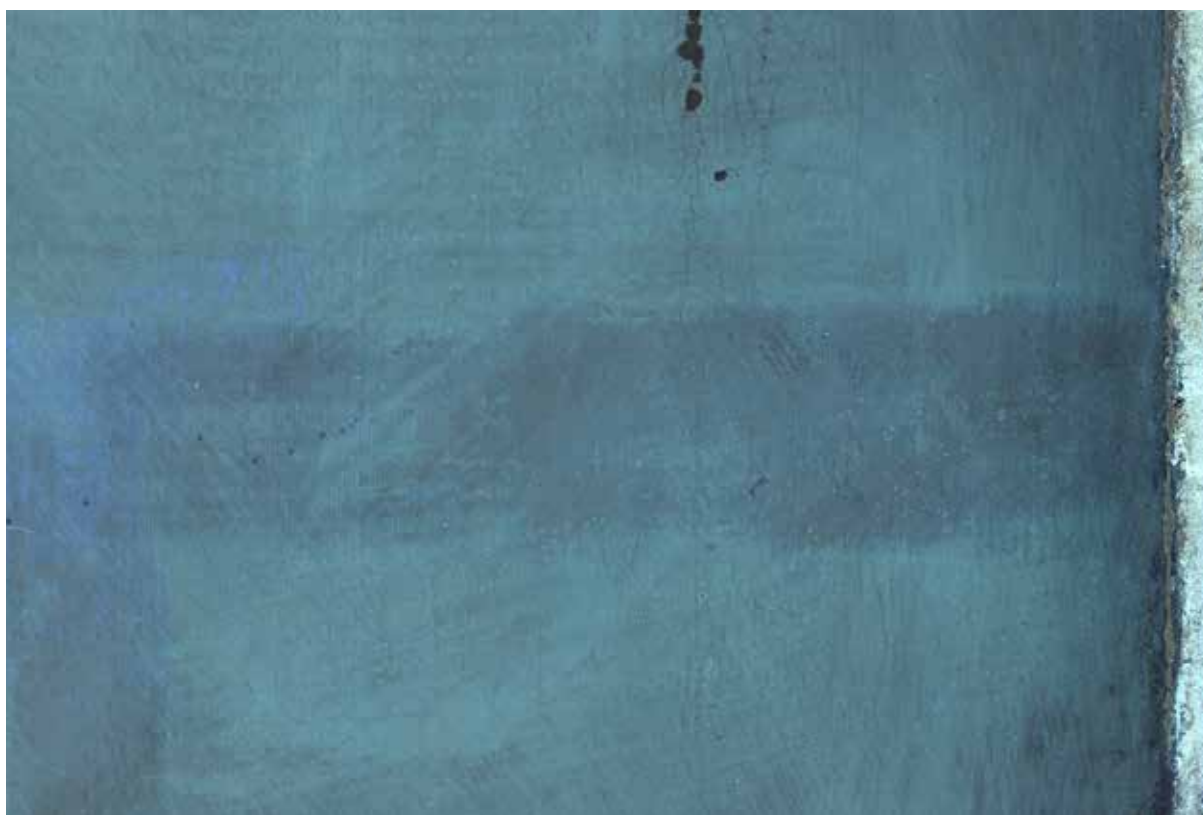
celek v UVL  
snímání druhého zažloutlého laku  
přední strana

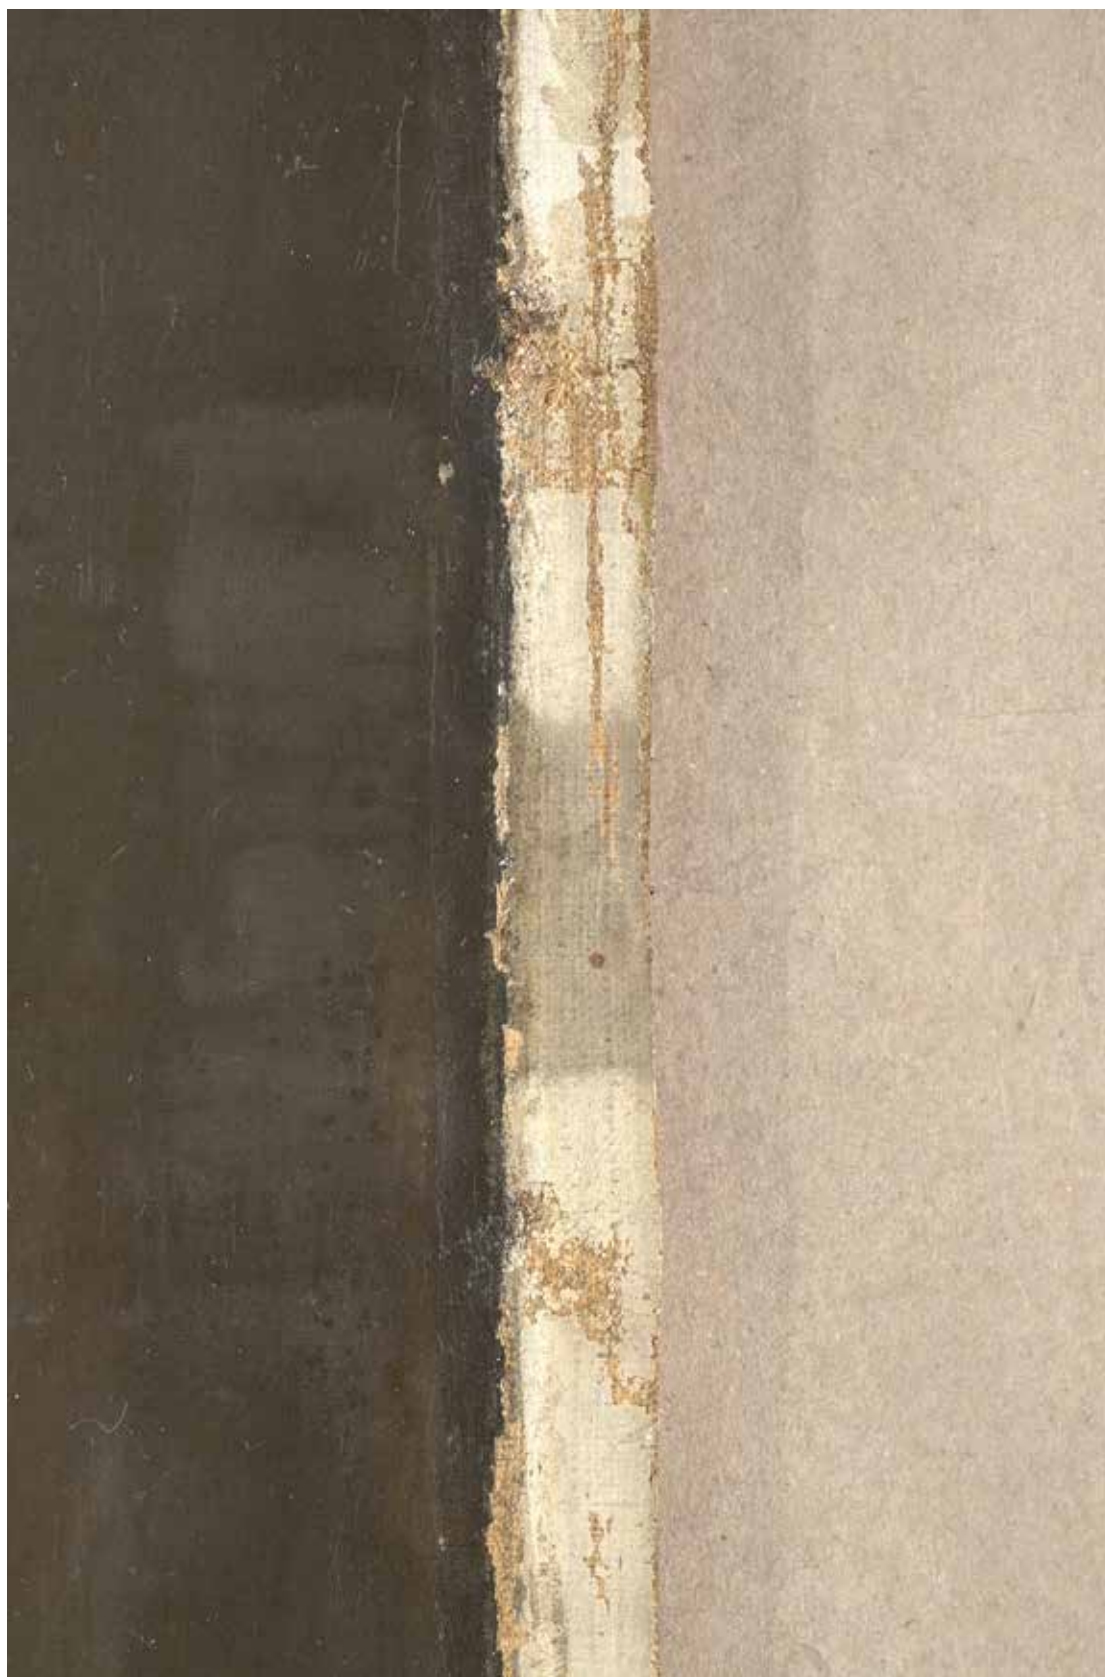
detail ve VIS a UVL  
ztenčování zažloutlého posledního laku  
pravá strana

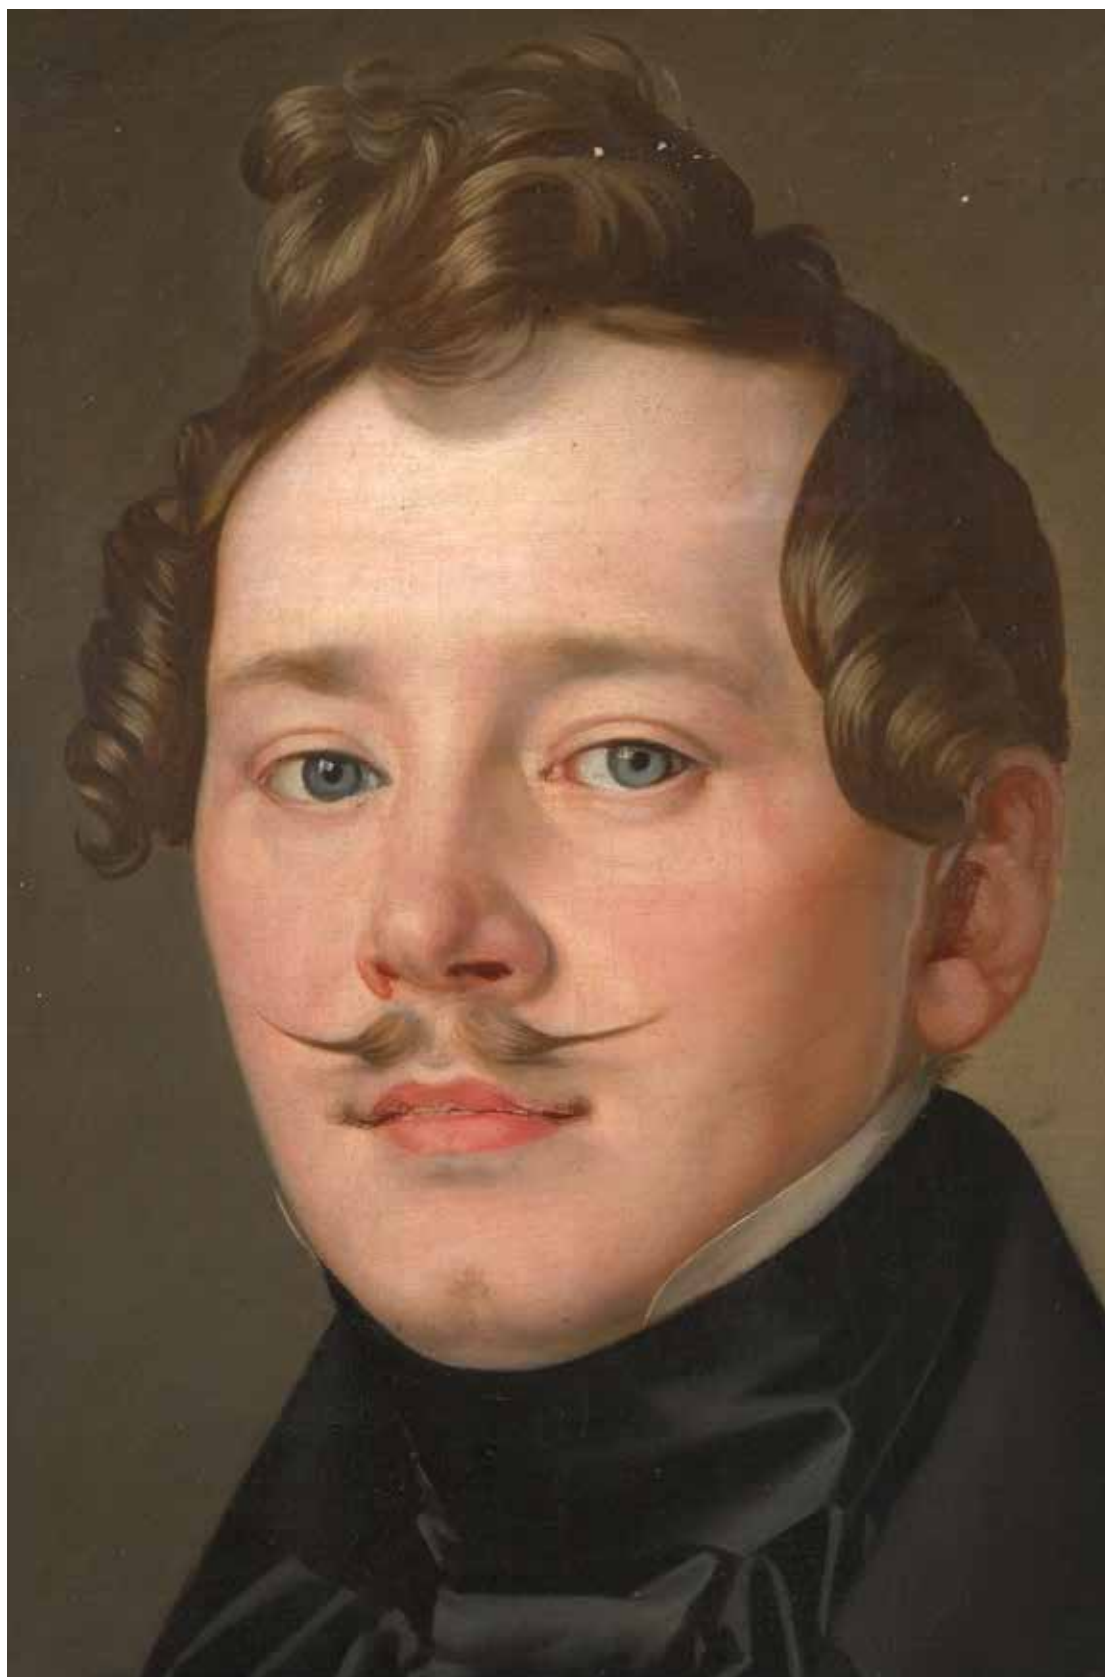
detail v UVL  
ztenčování lakové vrstvy se zalakovanou nečistotou  
hnědé pozadí pravá strana

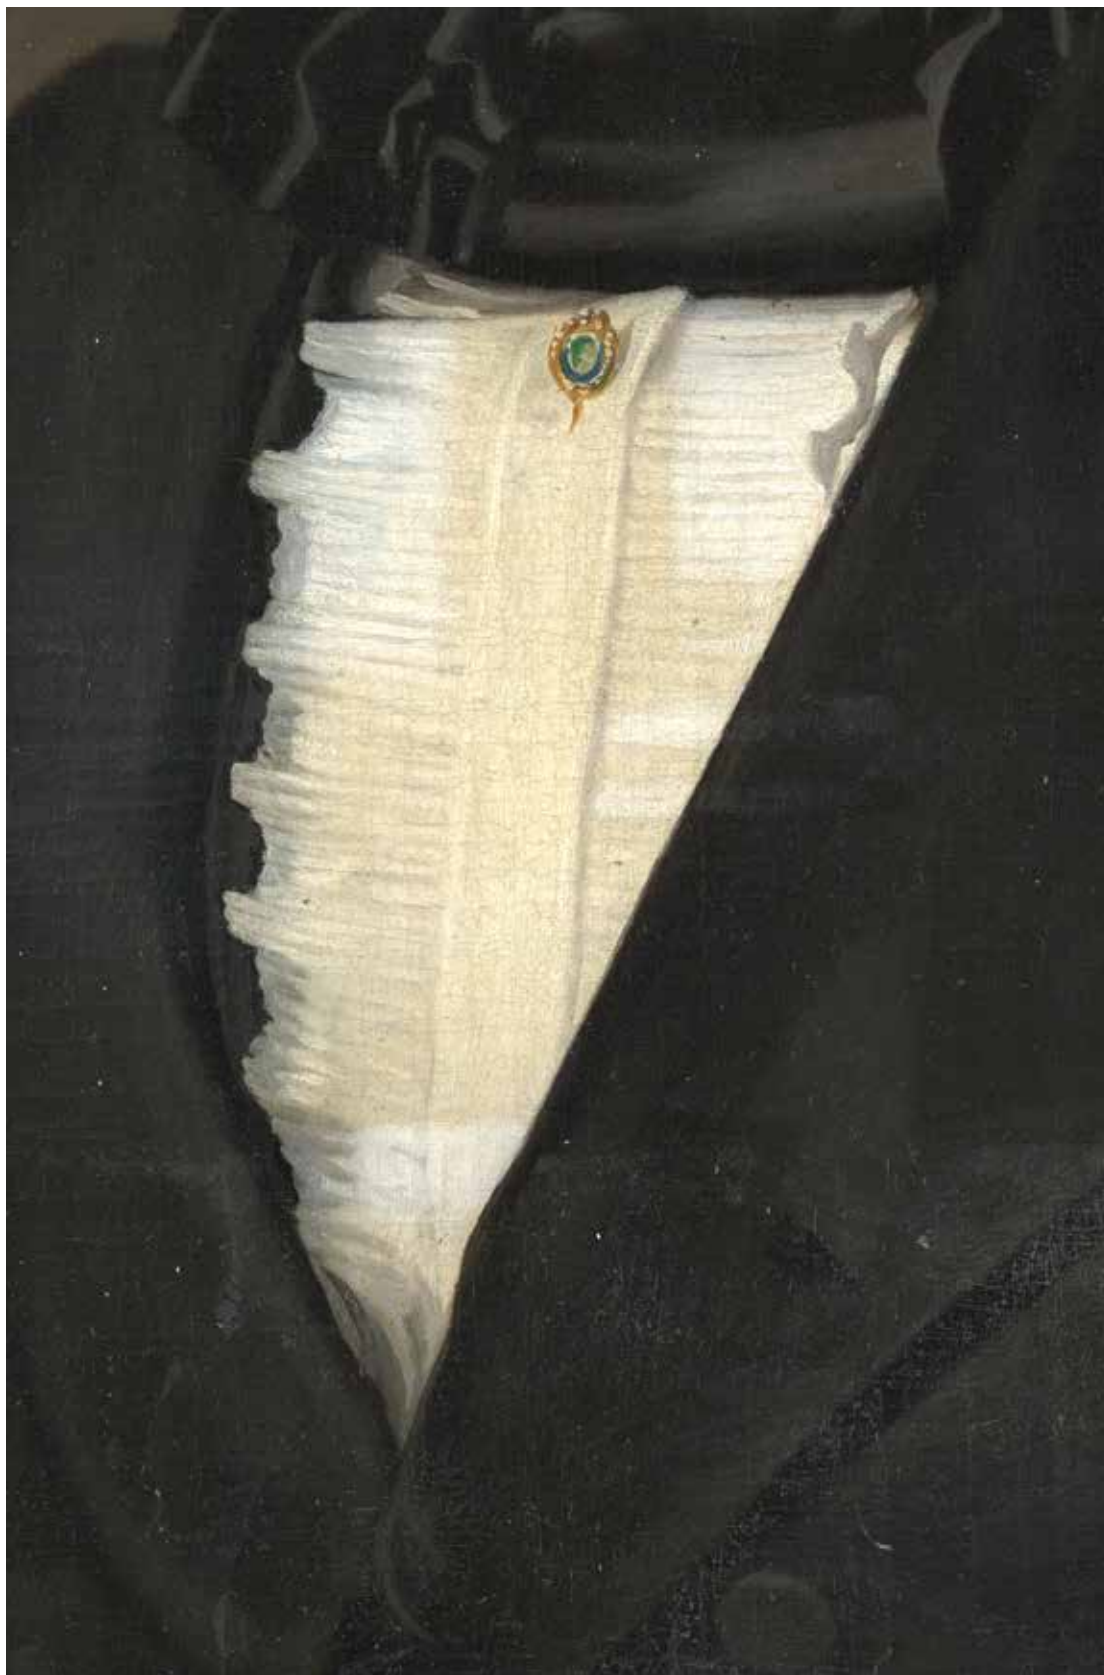
detail v UVL  
snímání posledního zažloutlého laku

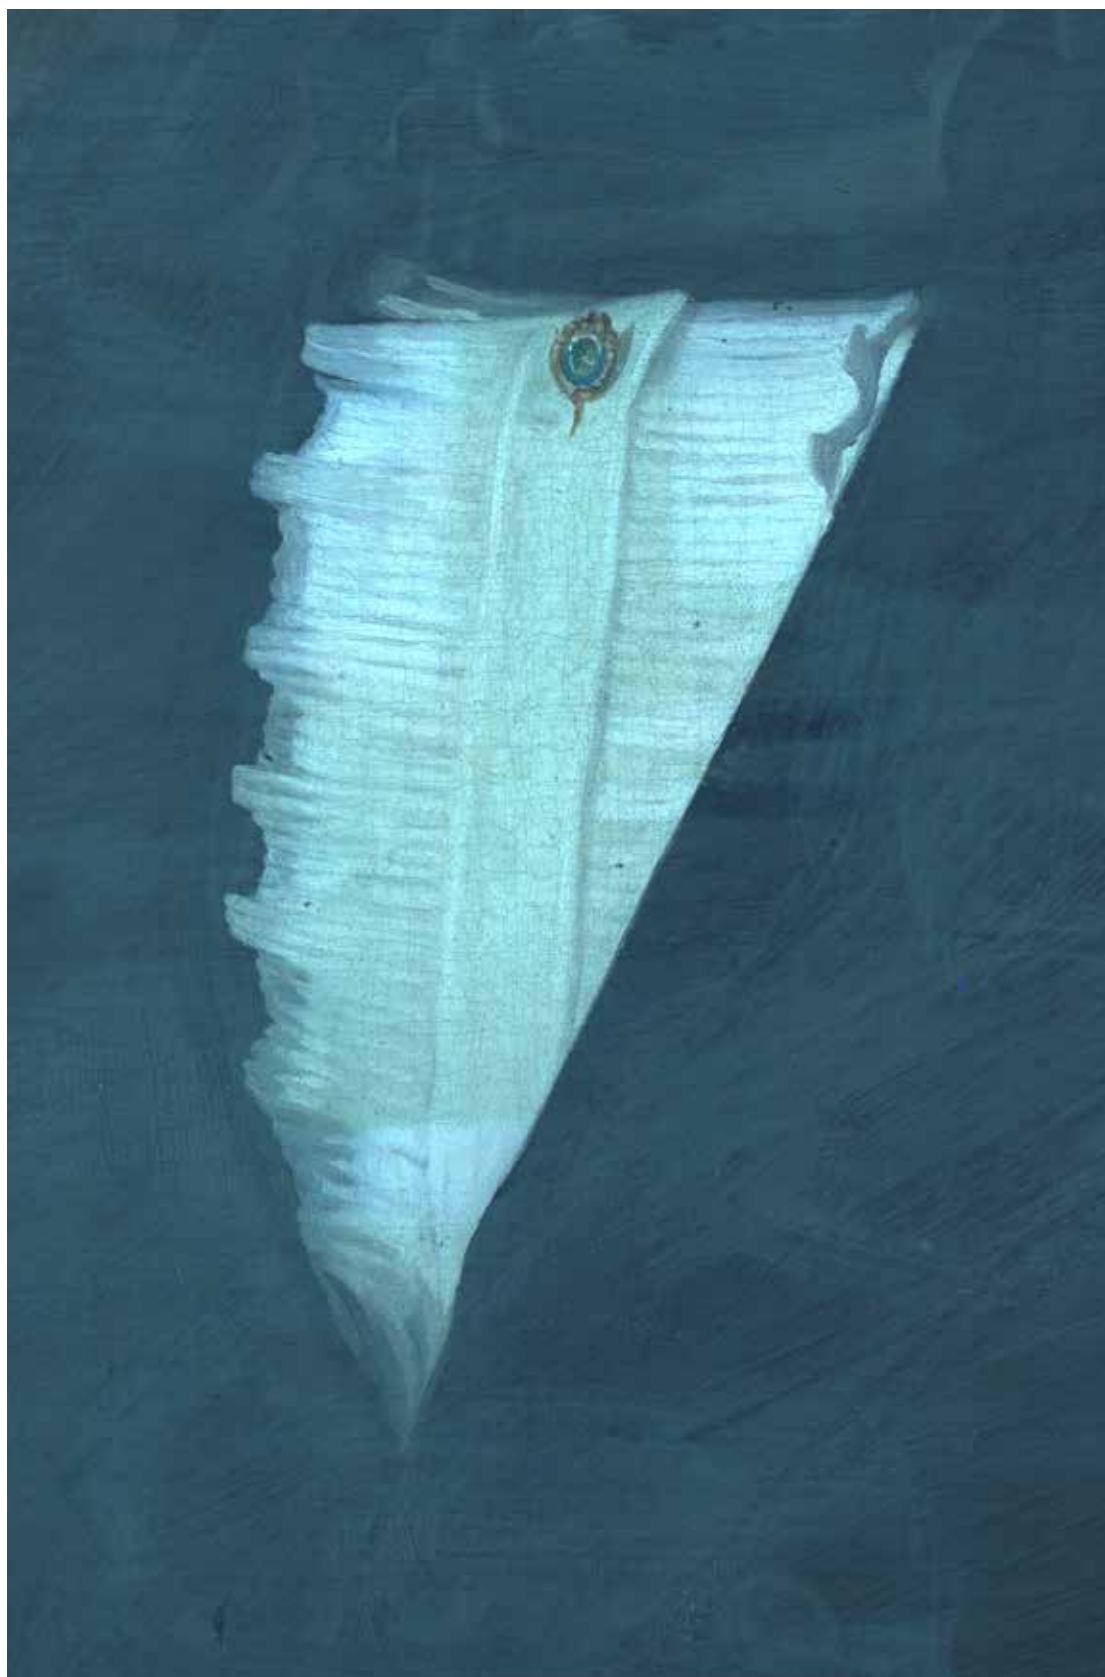
detail ve VIS  
snímání posledního zažloutlého laku  
hrud'

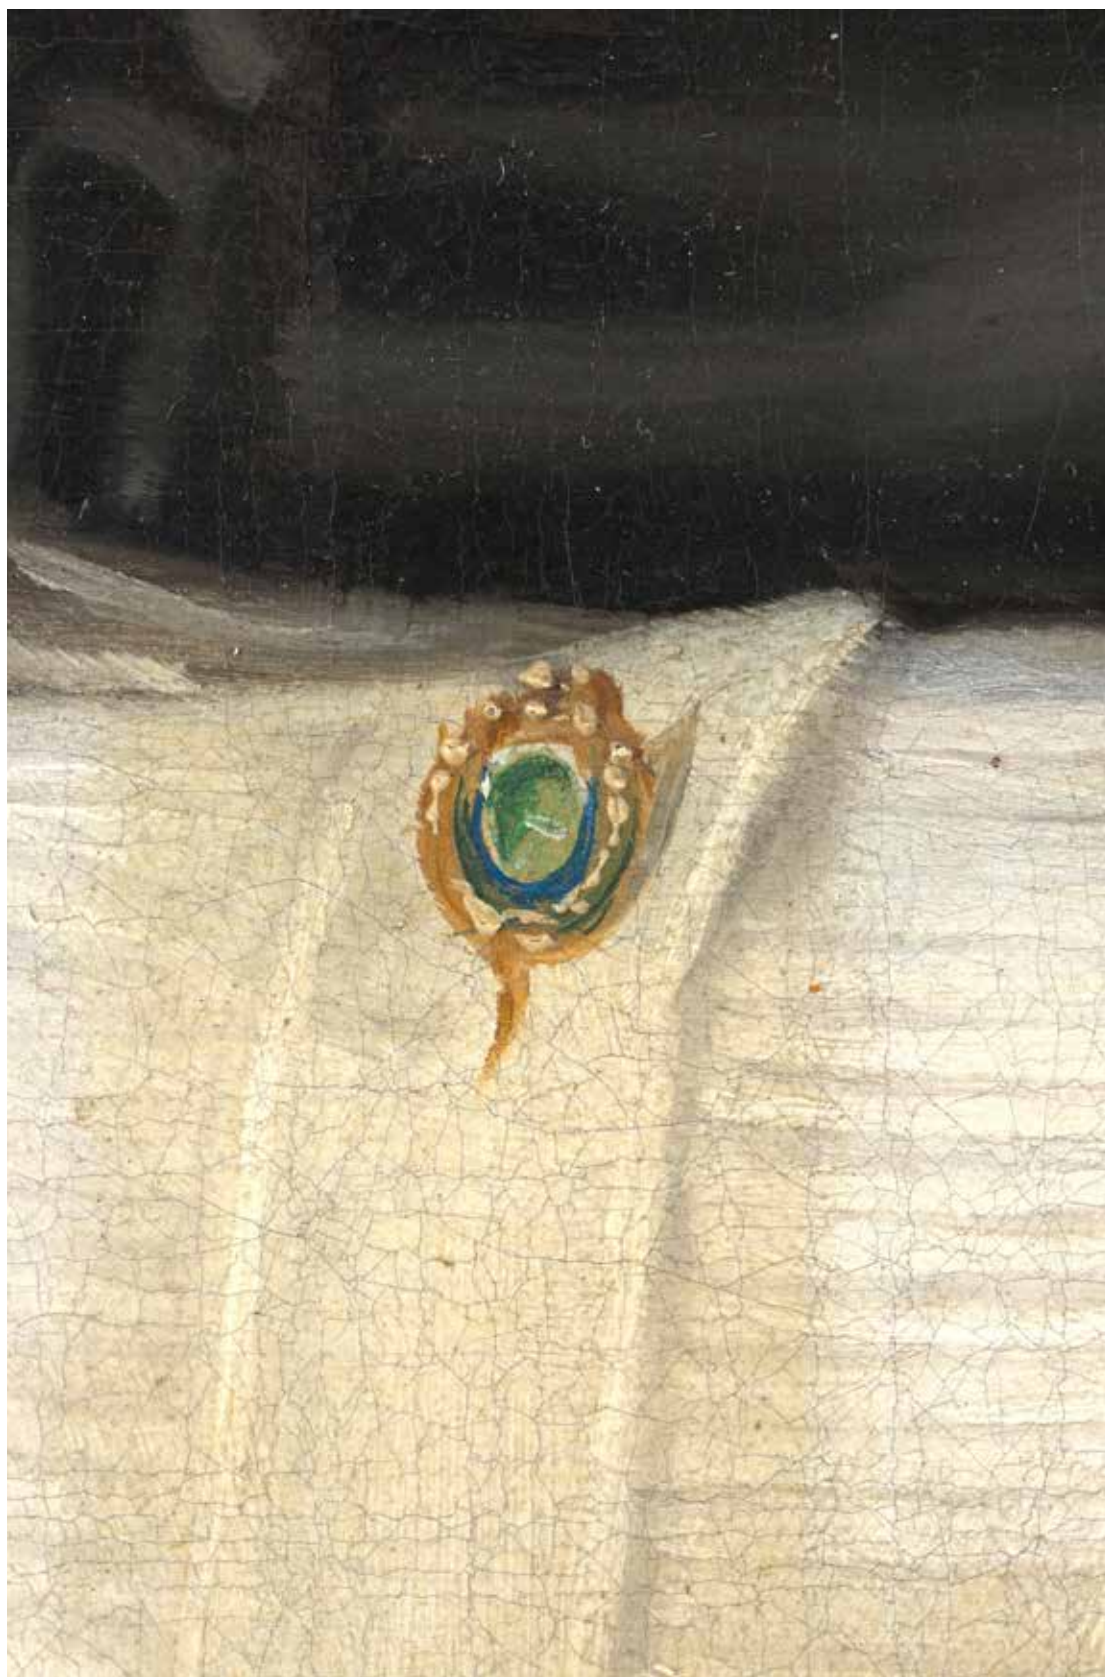
detail v UVL  
snímání posledního zažloutlého laku  
hrud'

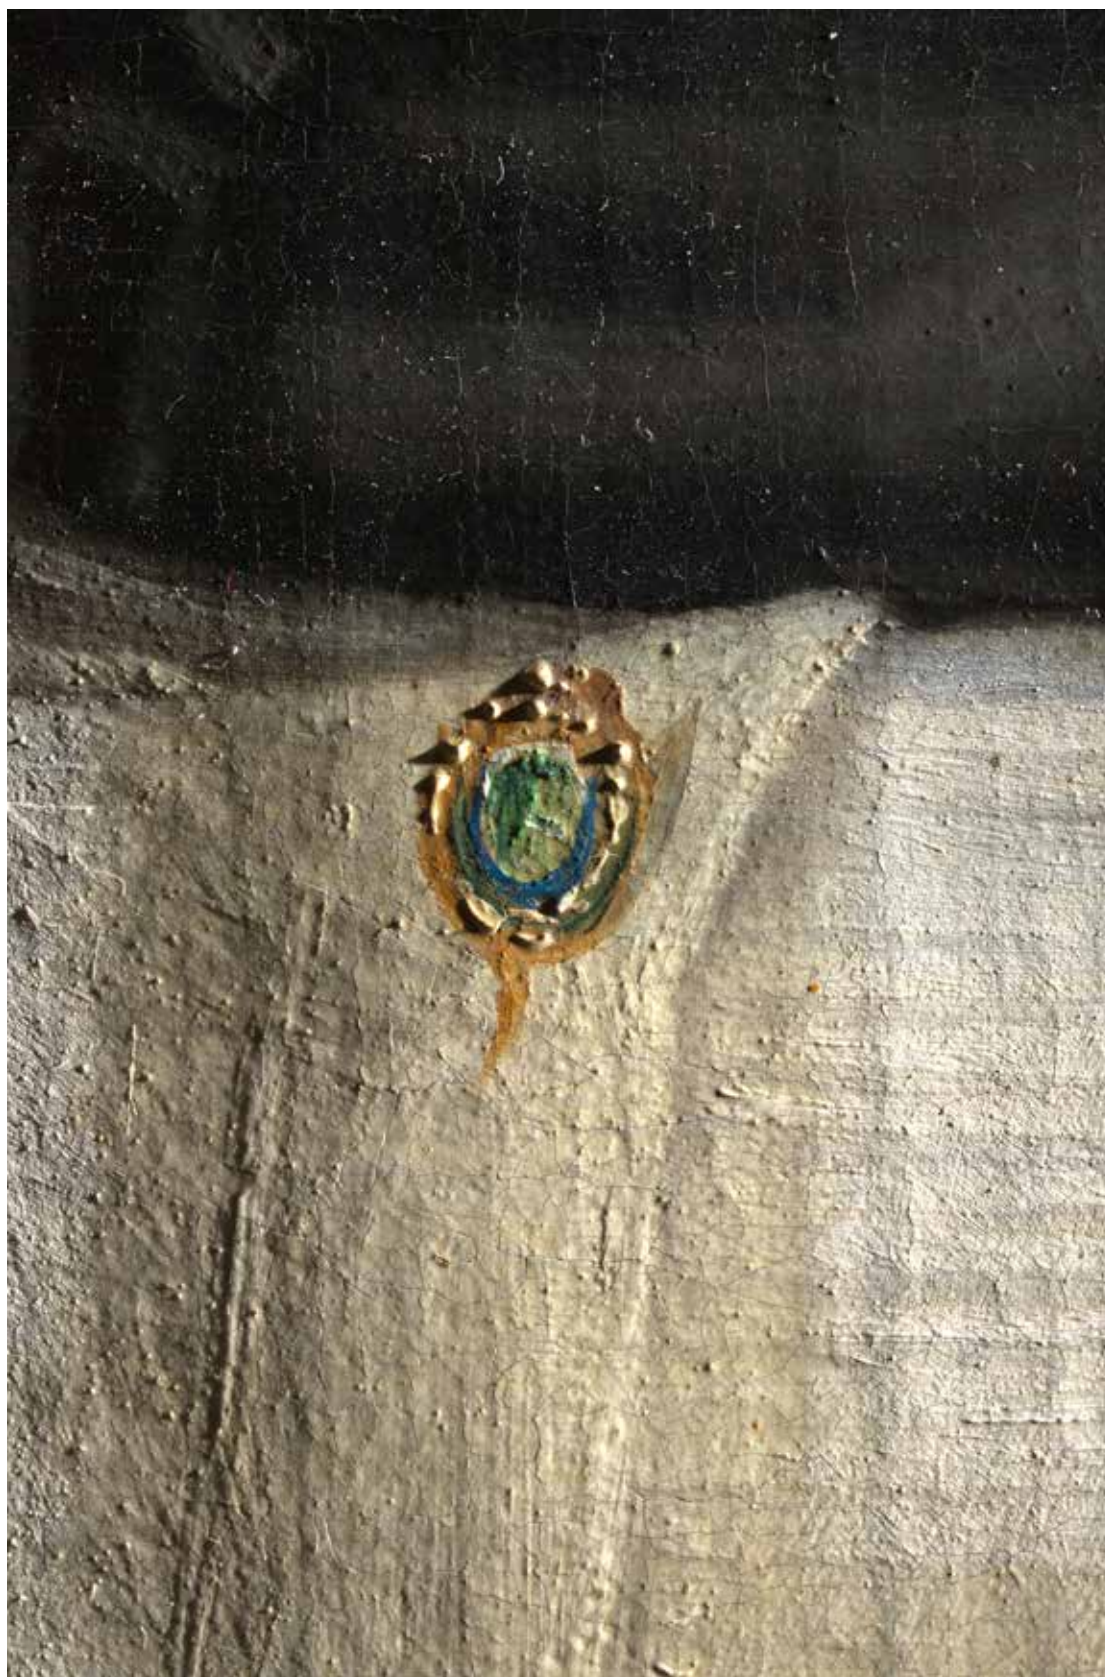
detail ve VIS  
snímání posledního zažloutlého laku  
hrud'

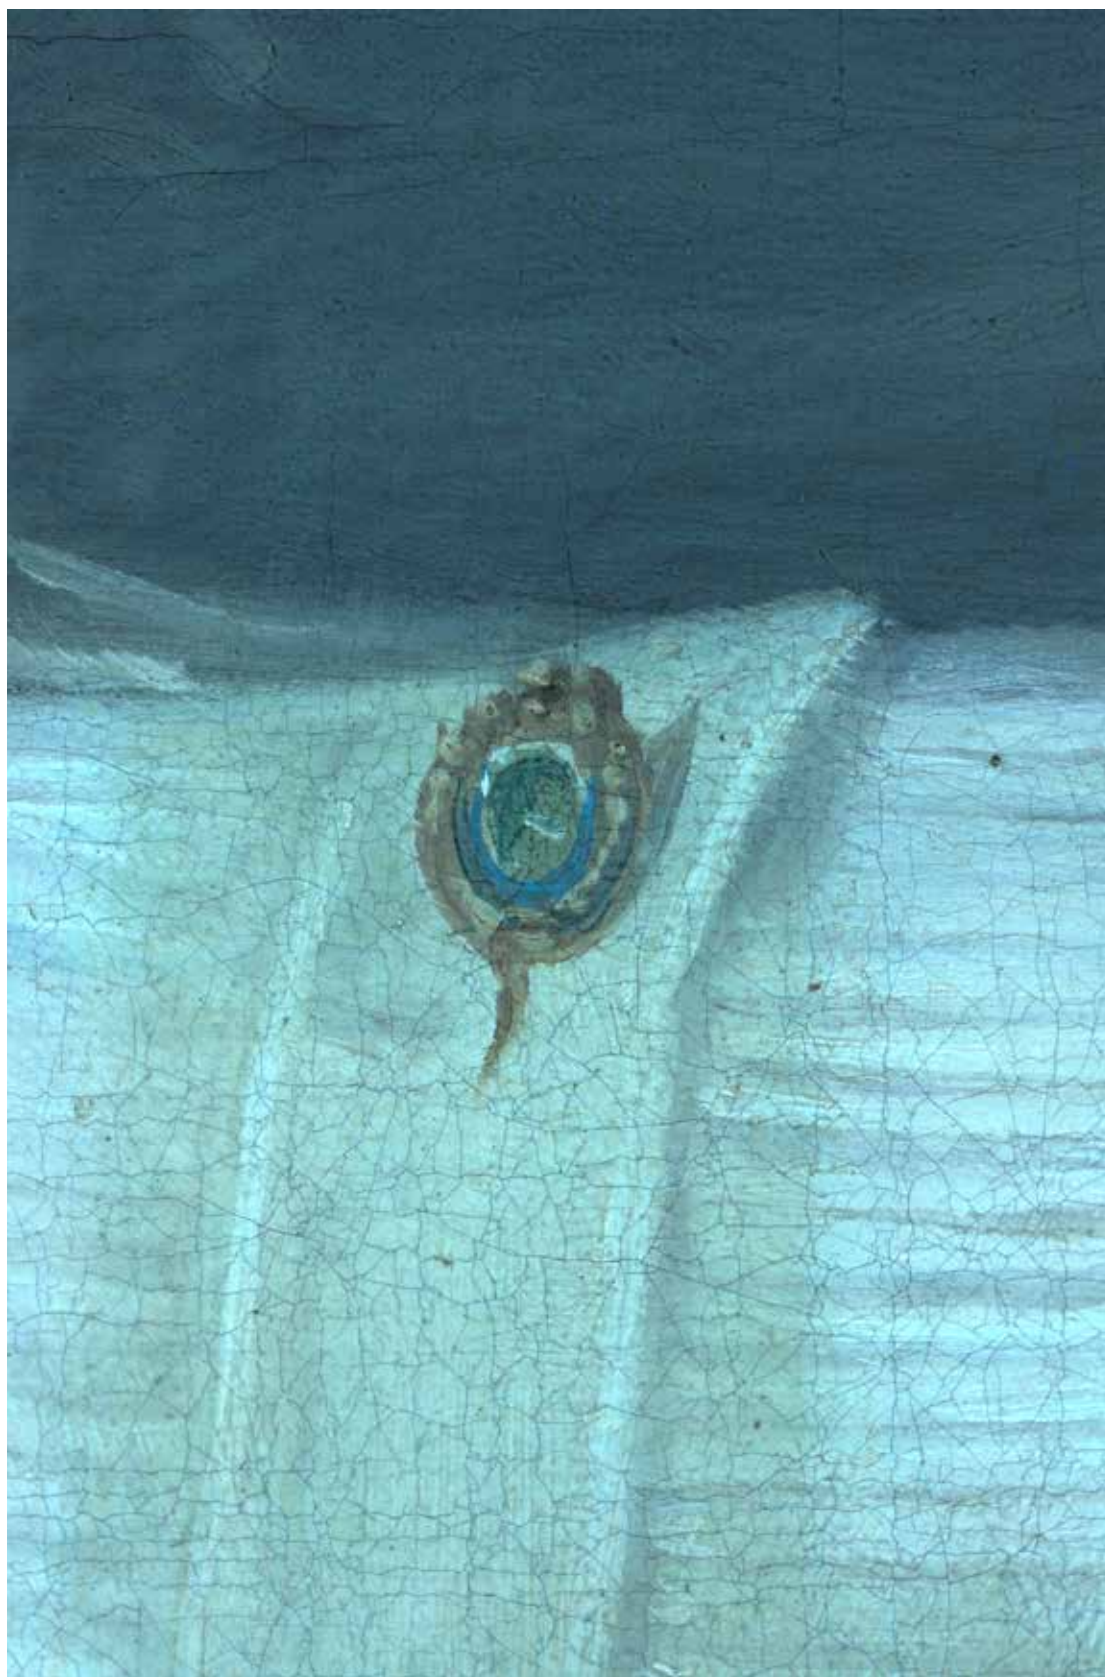
detail ve VISR  
snímání posledního zažloutlého laku  
hrud'

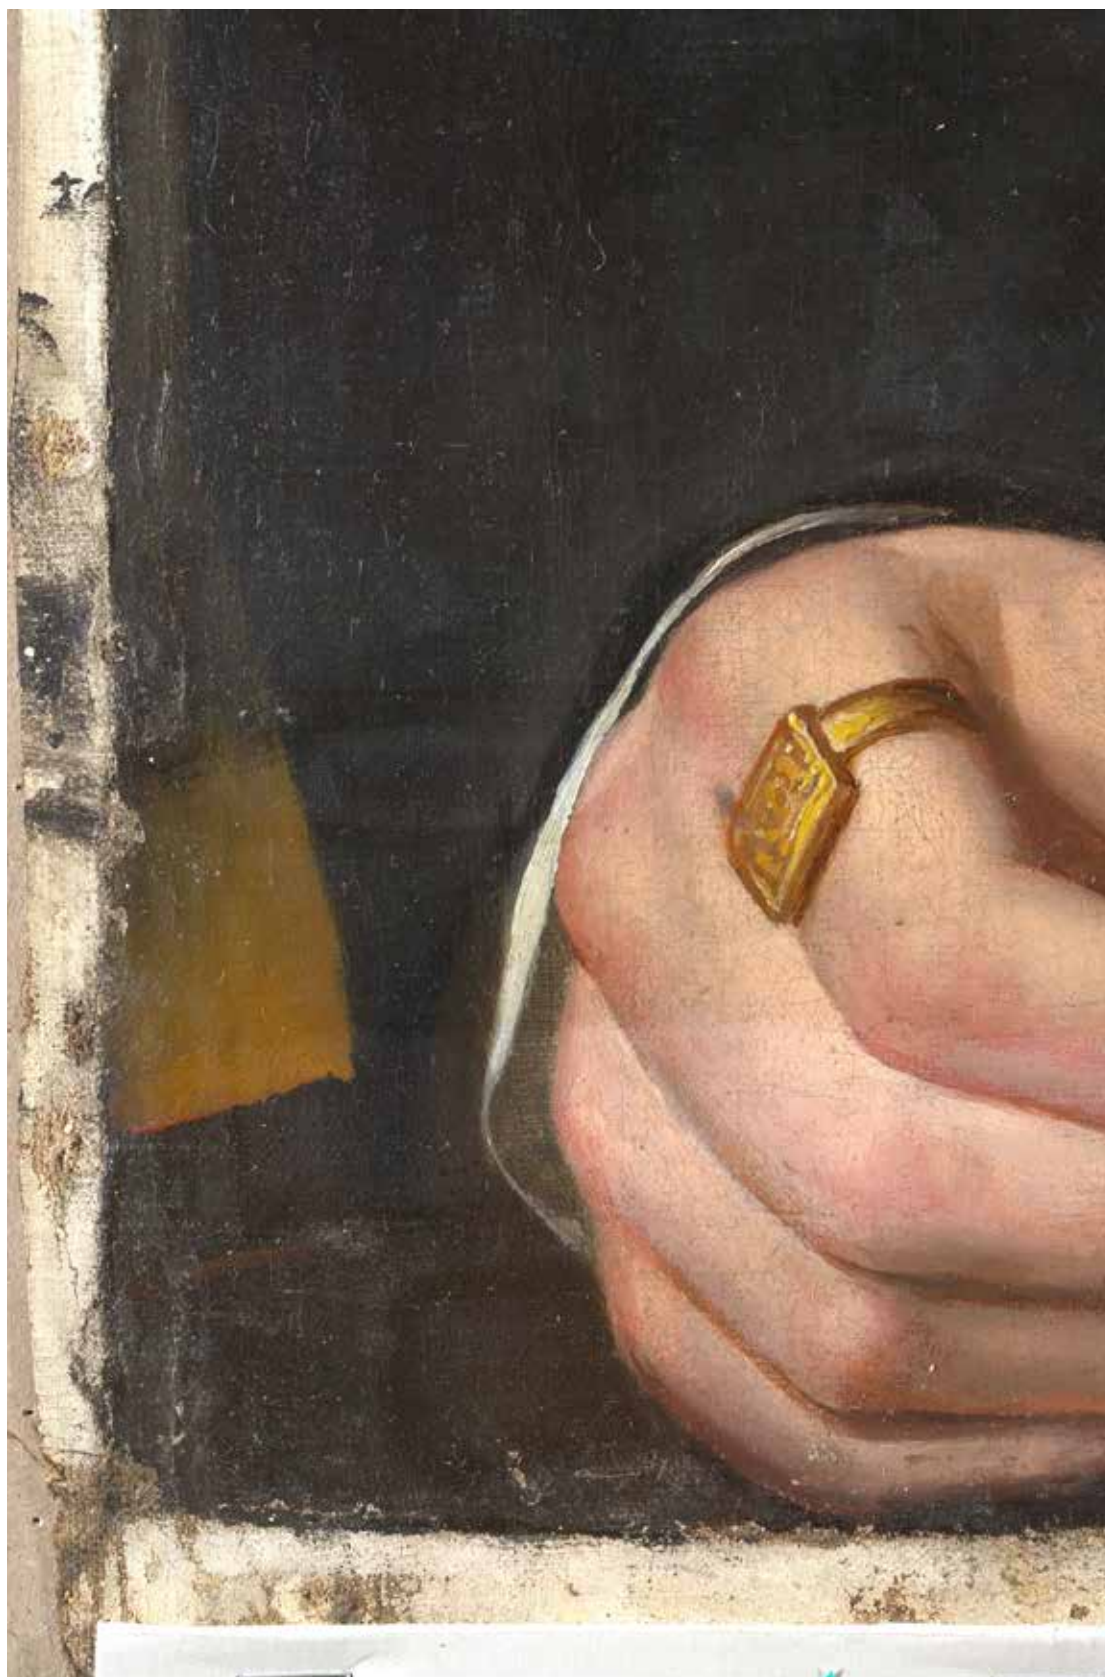
detail v UVL  
snímání posledního zažloutlého laku  
hrud'
