# RESTAURÁTORSKÝ PRŮZKUM

## PORTRÉT KARLA PŠTROSSE

Akademie výtvarných umění v Praze  
Ateliér restaurování výtvarných děl malířských  
a polychromované plastiky  
škola doc. MgA. Adama Pokorného Ph.D.

Název: Portrét Karla Pštrossa

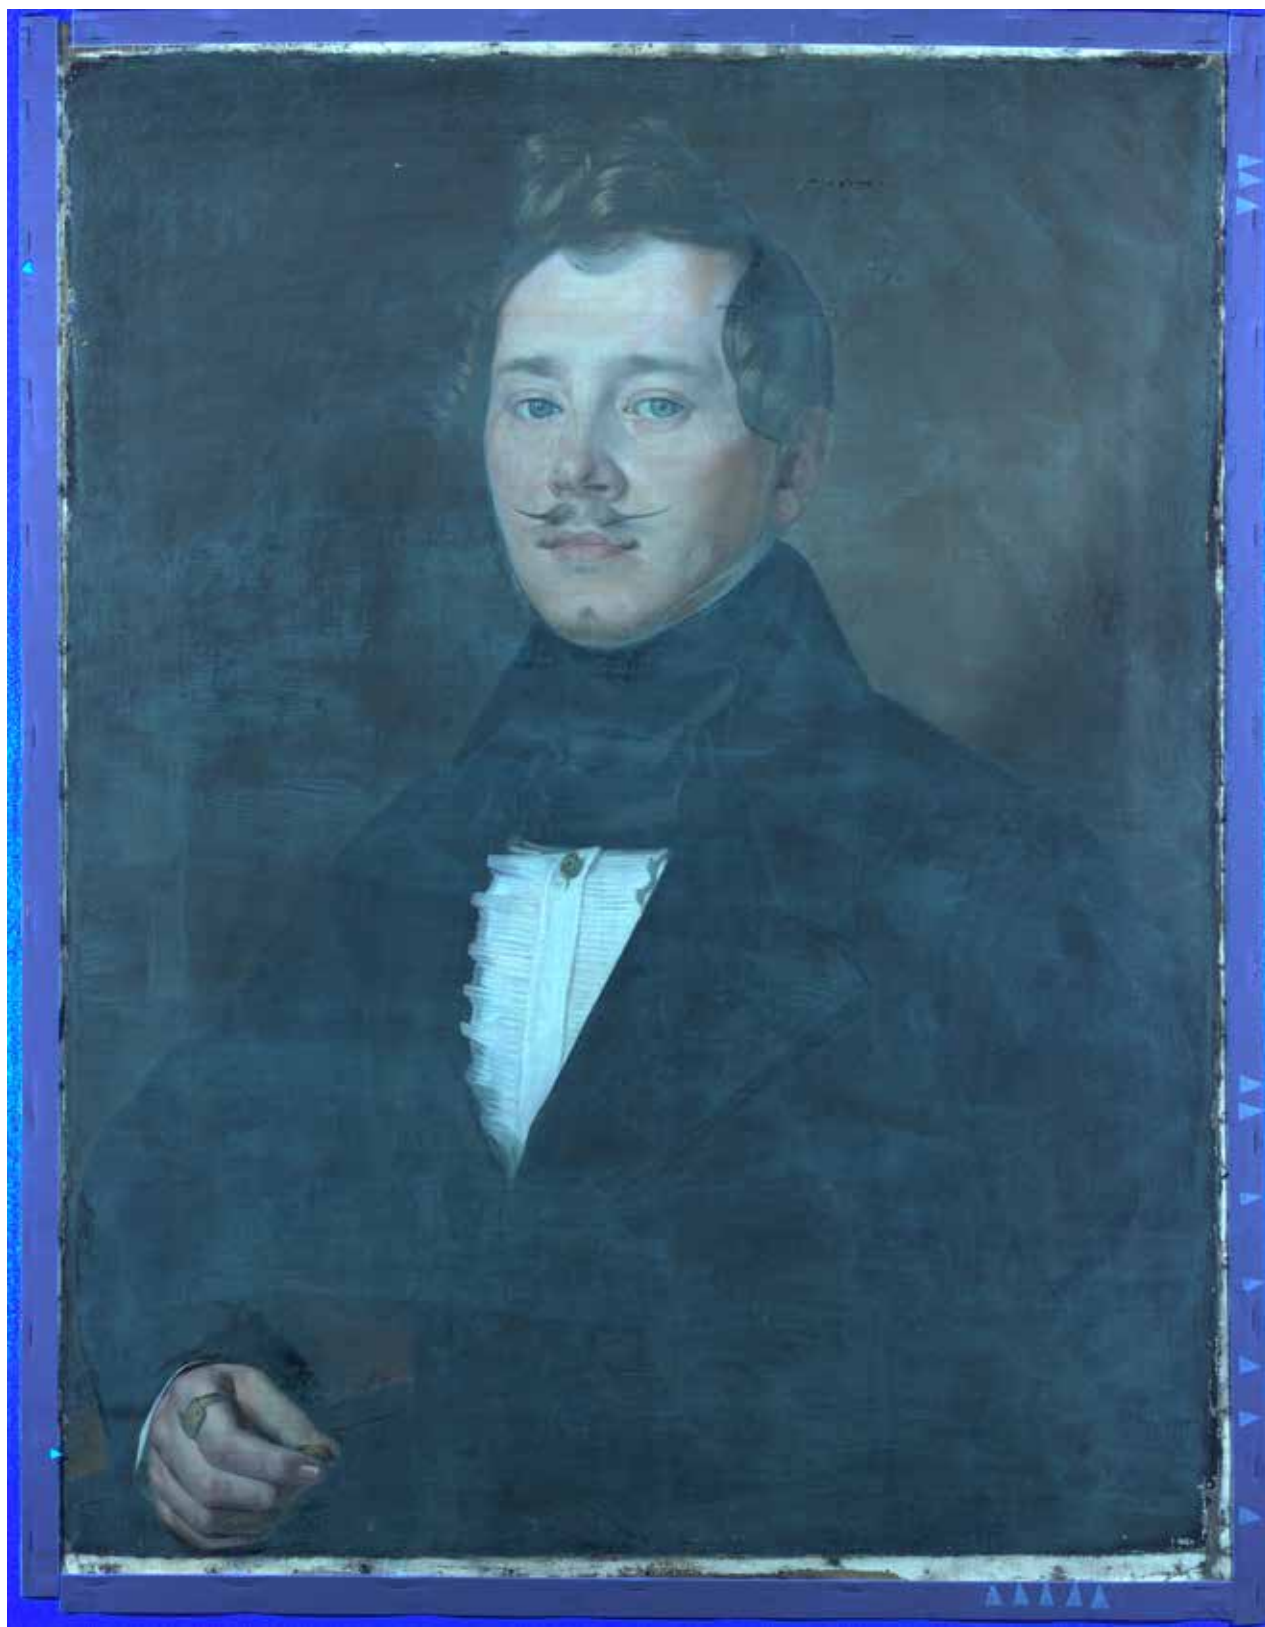
celek ve VIS  
po ztenčení poslední zažloutlé lakové vrstvy  
přední strana

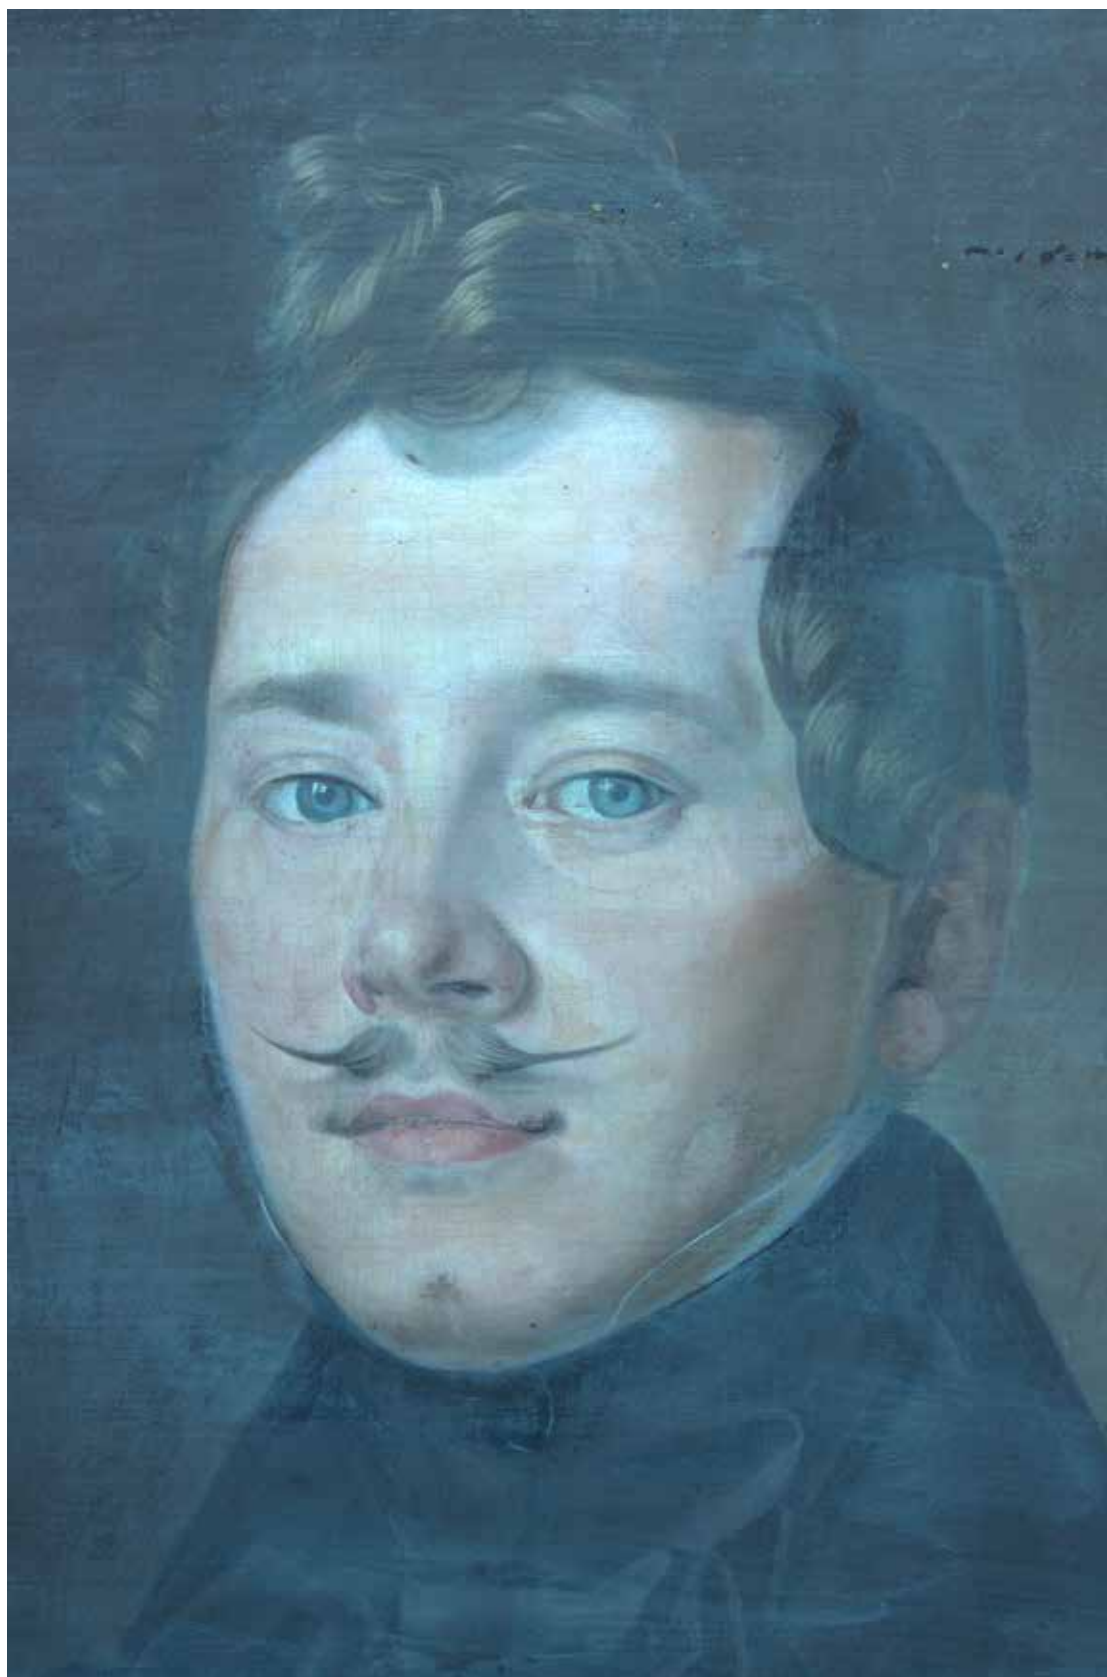
detail ve VIS  
před ztenčení poslední zažloutlé lakové vrstvy

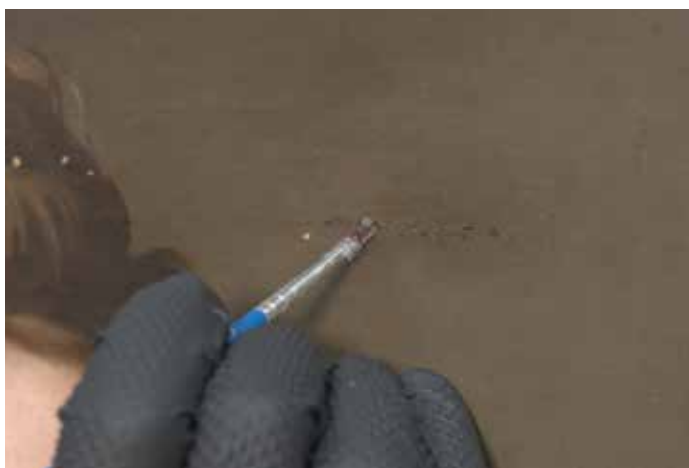
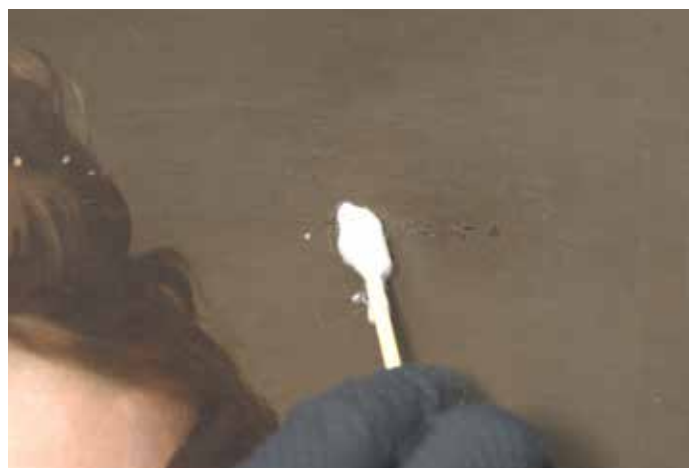
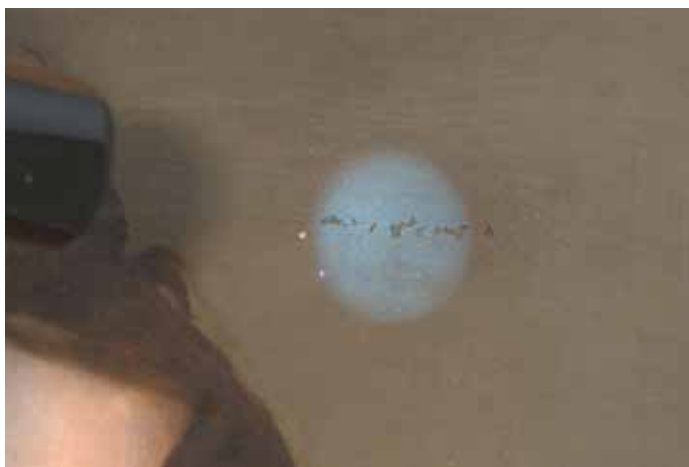
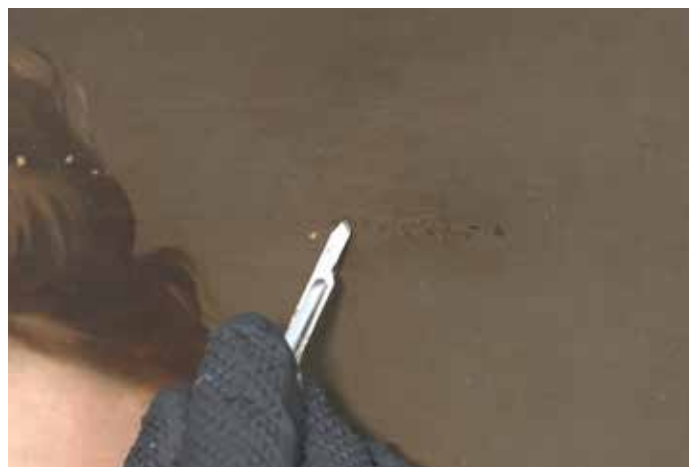
postup vyjmutí nepůvodních tmelů s retušemi

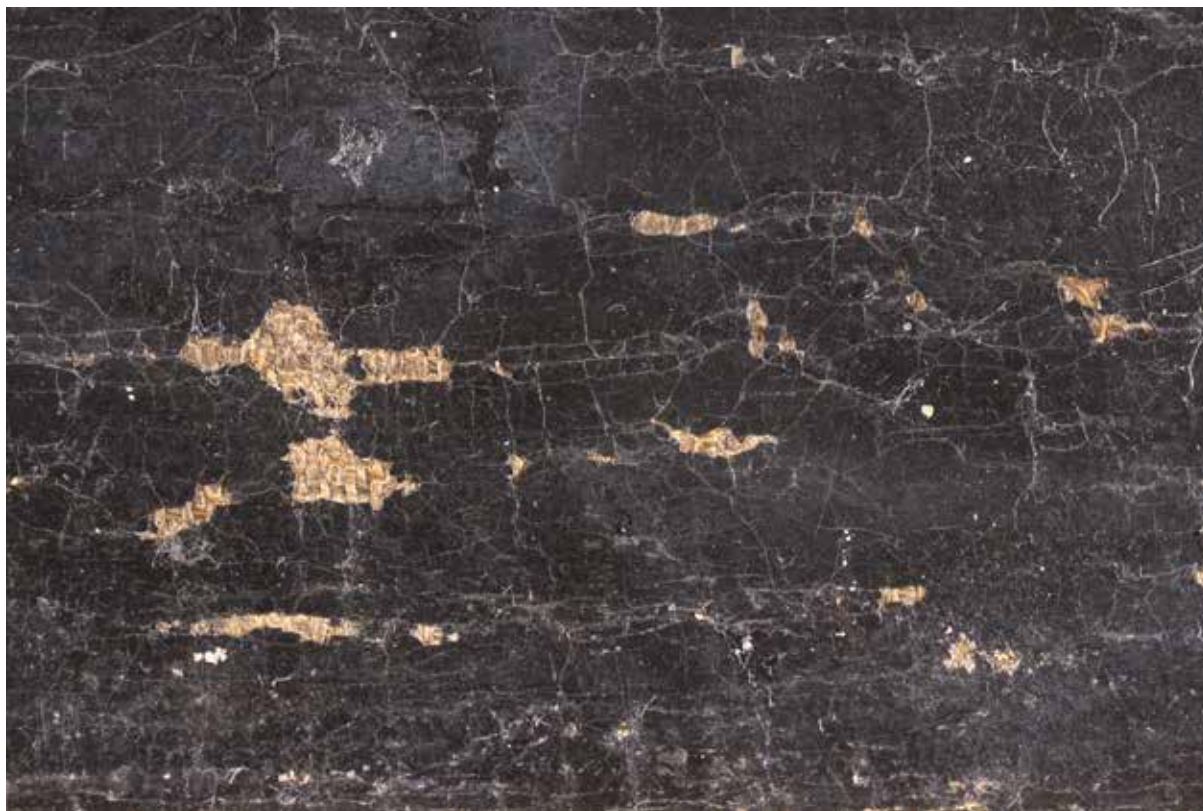
detail ve VIS a VISR  
defekty  
spodní část

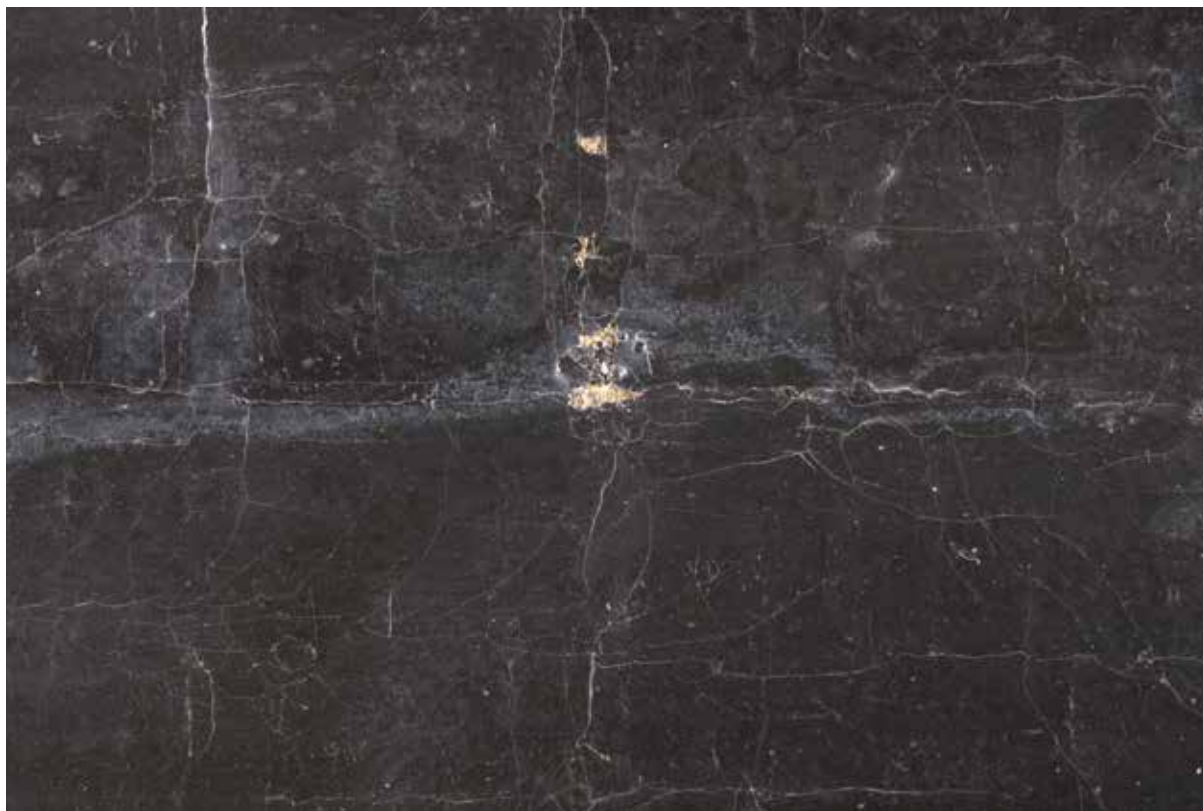
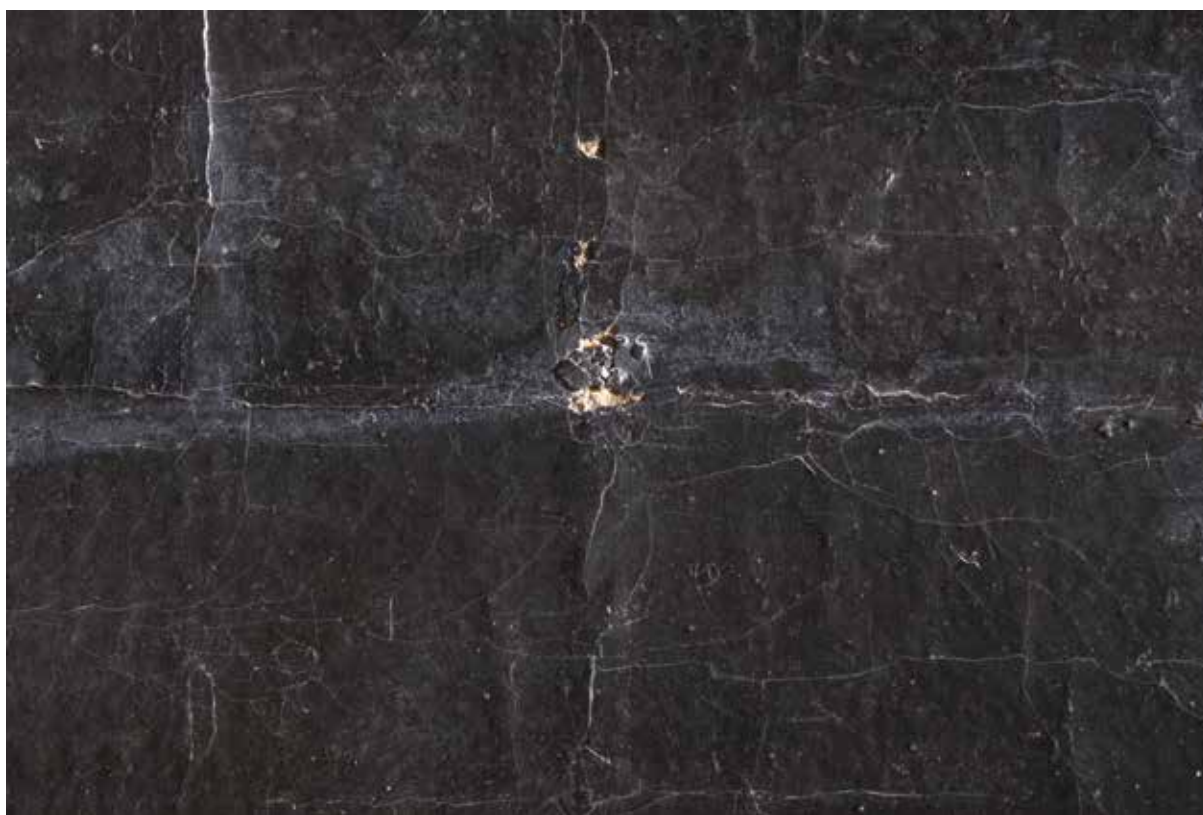
detail ve VIS a VISR  
defekty  
spodní část

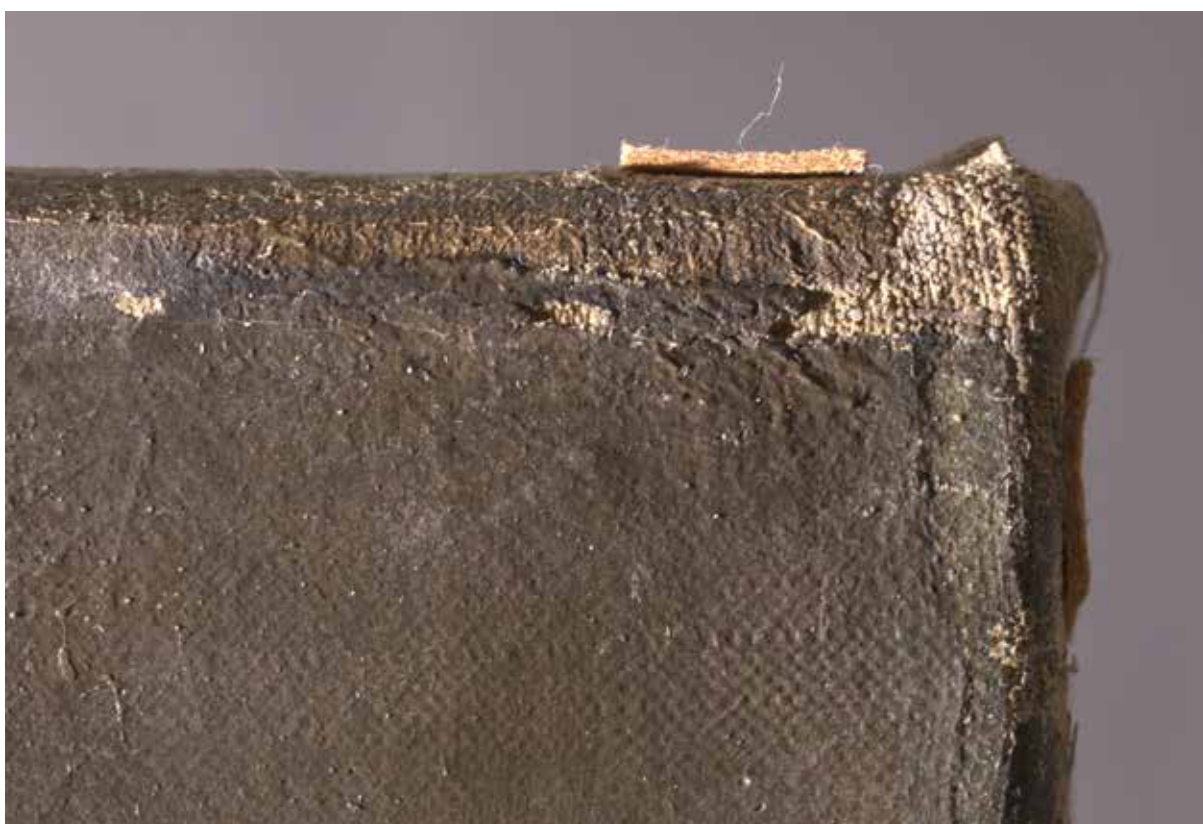
detail ve VIS a VISR  
defekty  
spodní část

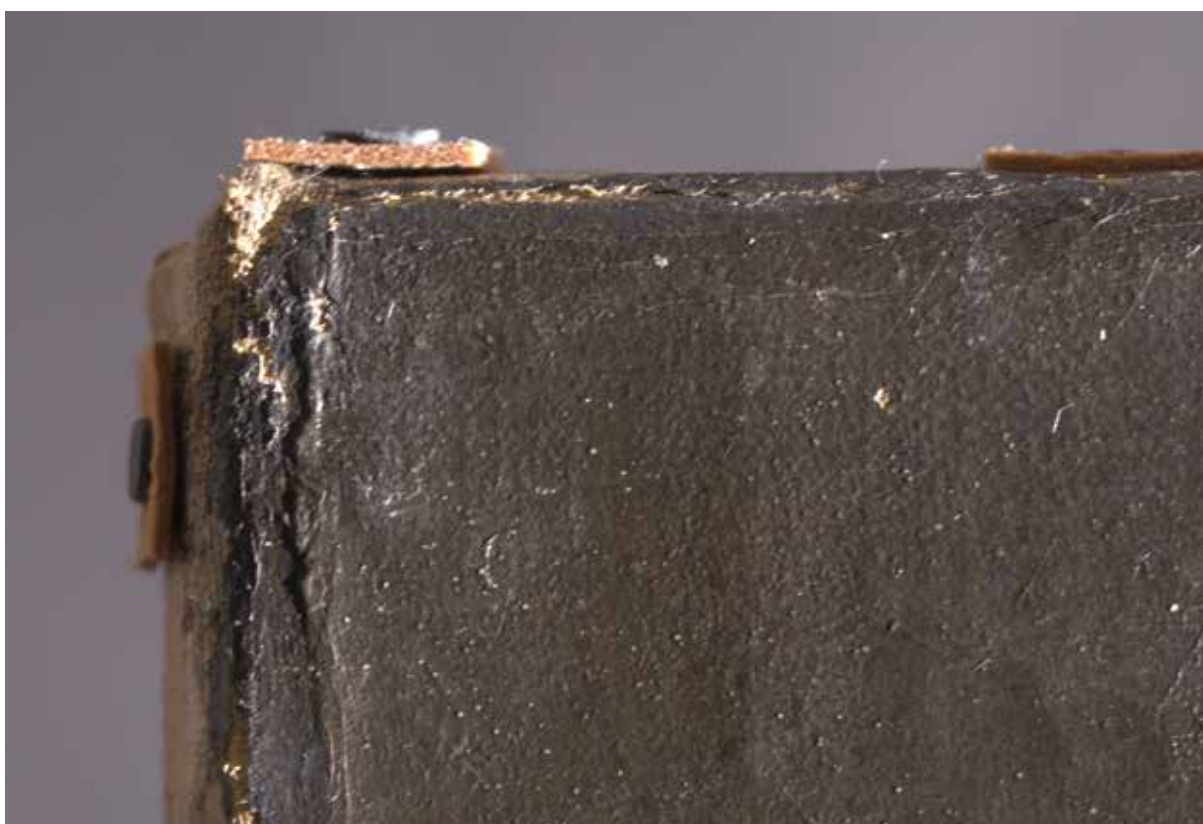
detail ve VIS a VISR  
defekty

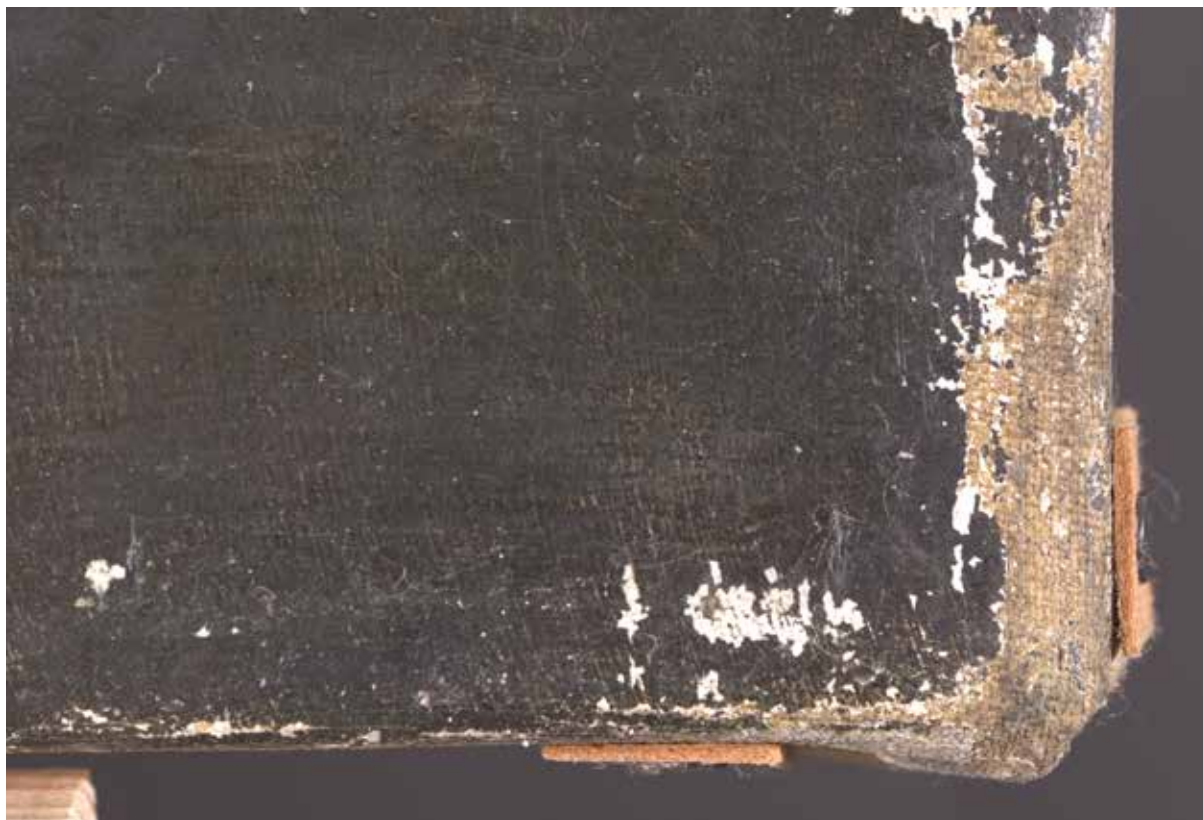
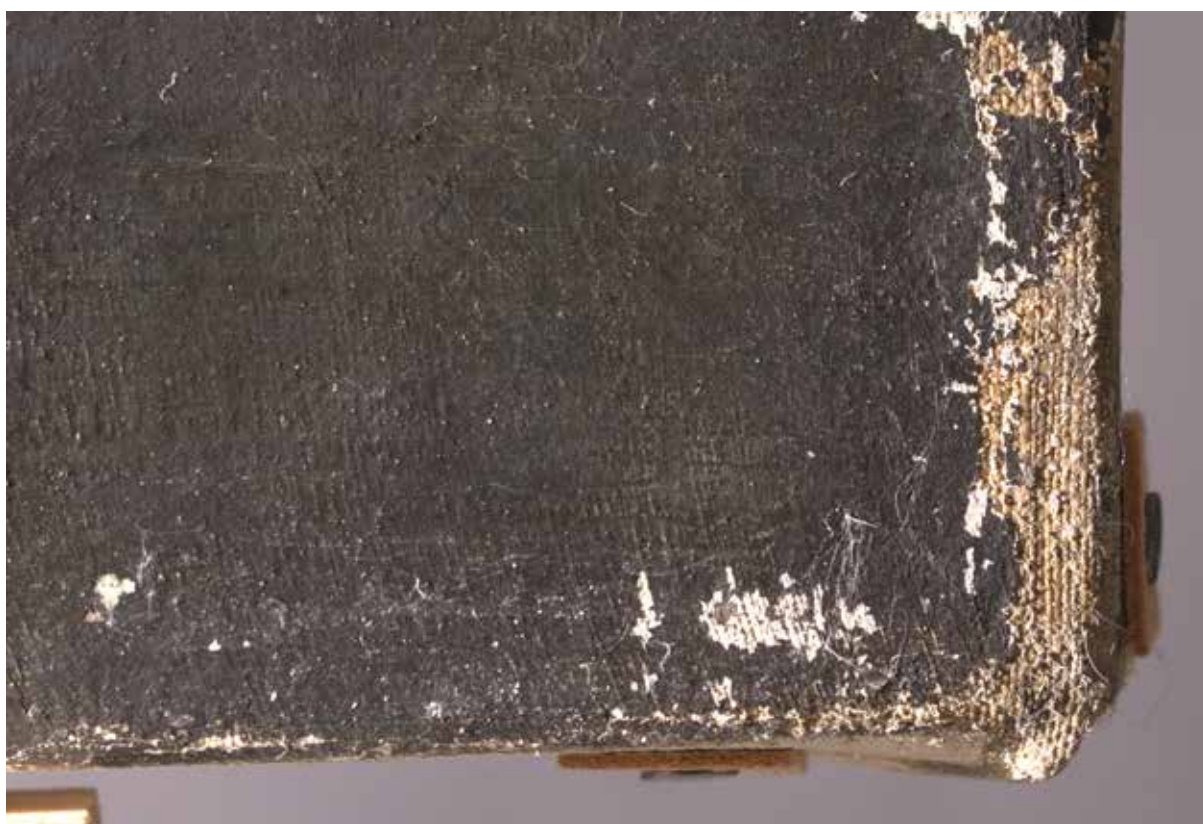
detail ve VIS a VISR  
defekty

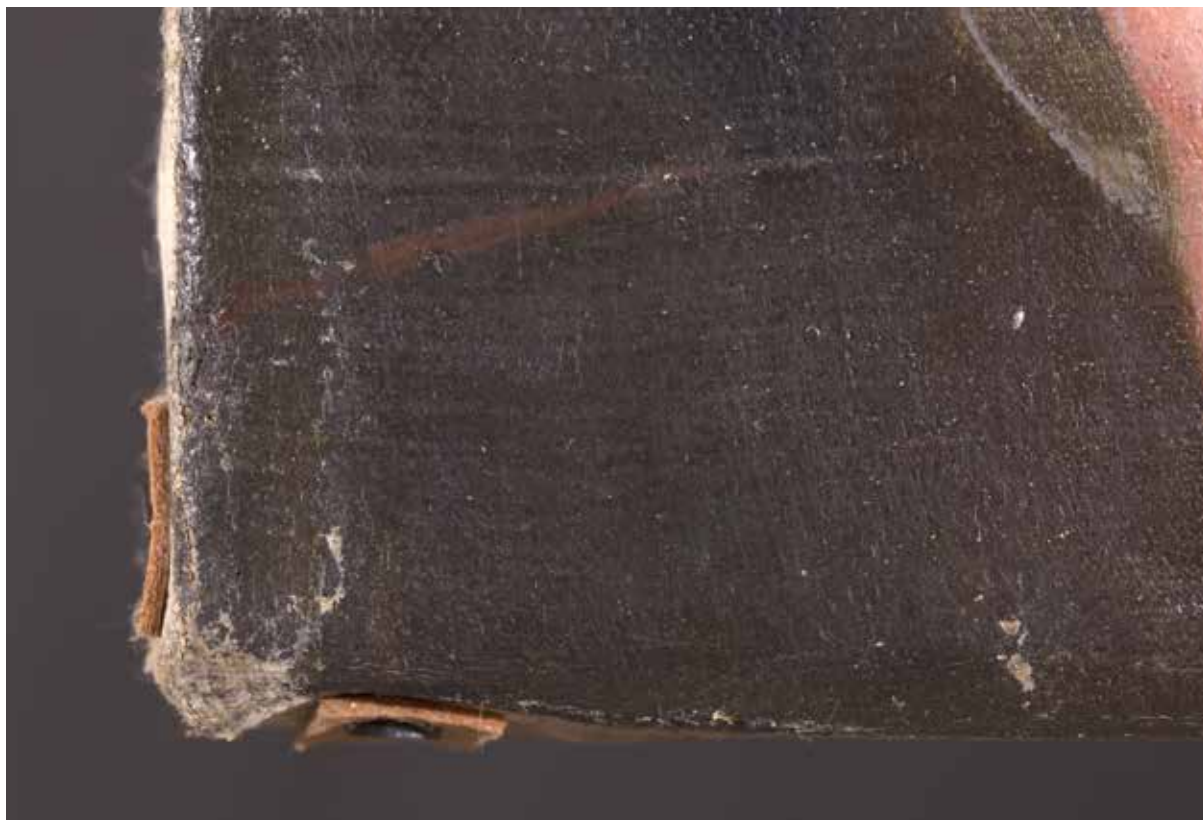
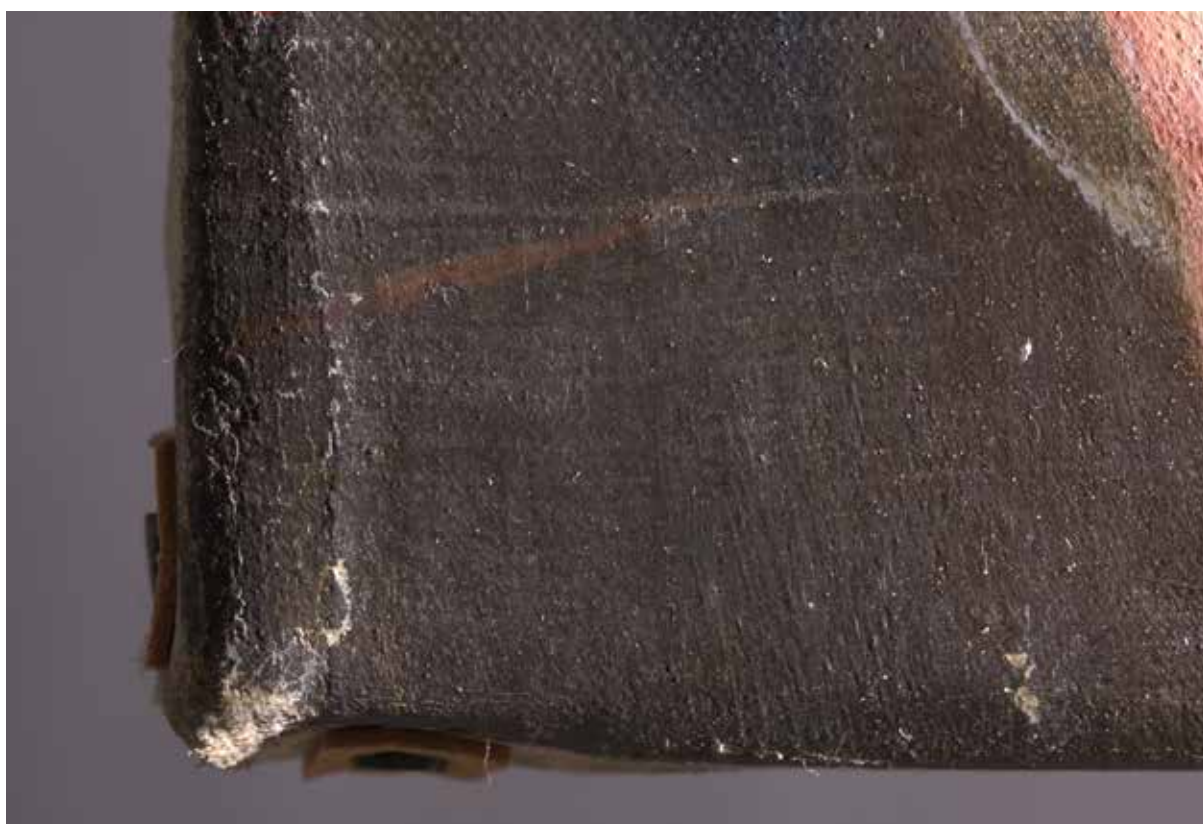
detail ve VIS a VISR  
defekty

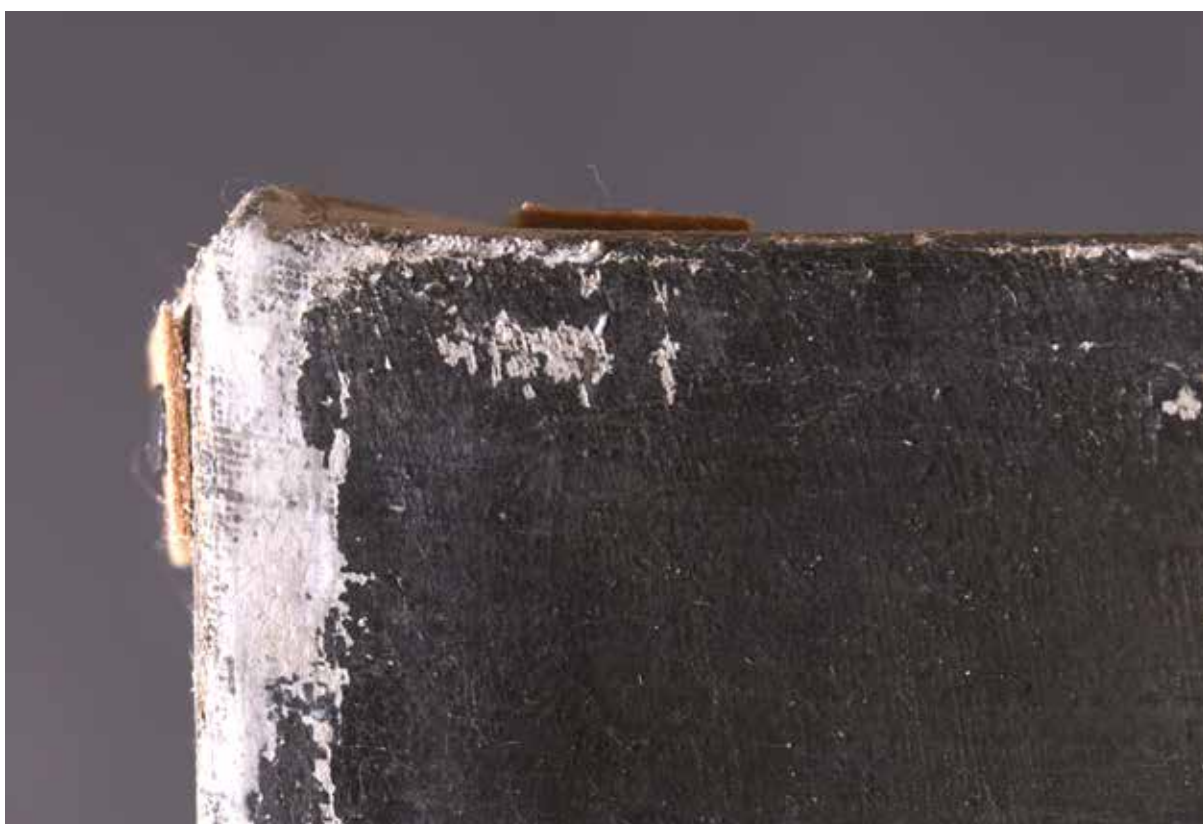
detail ve VIS a VISR  
defekty po vytmelení

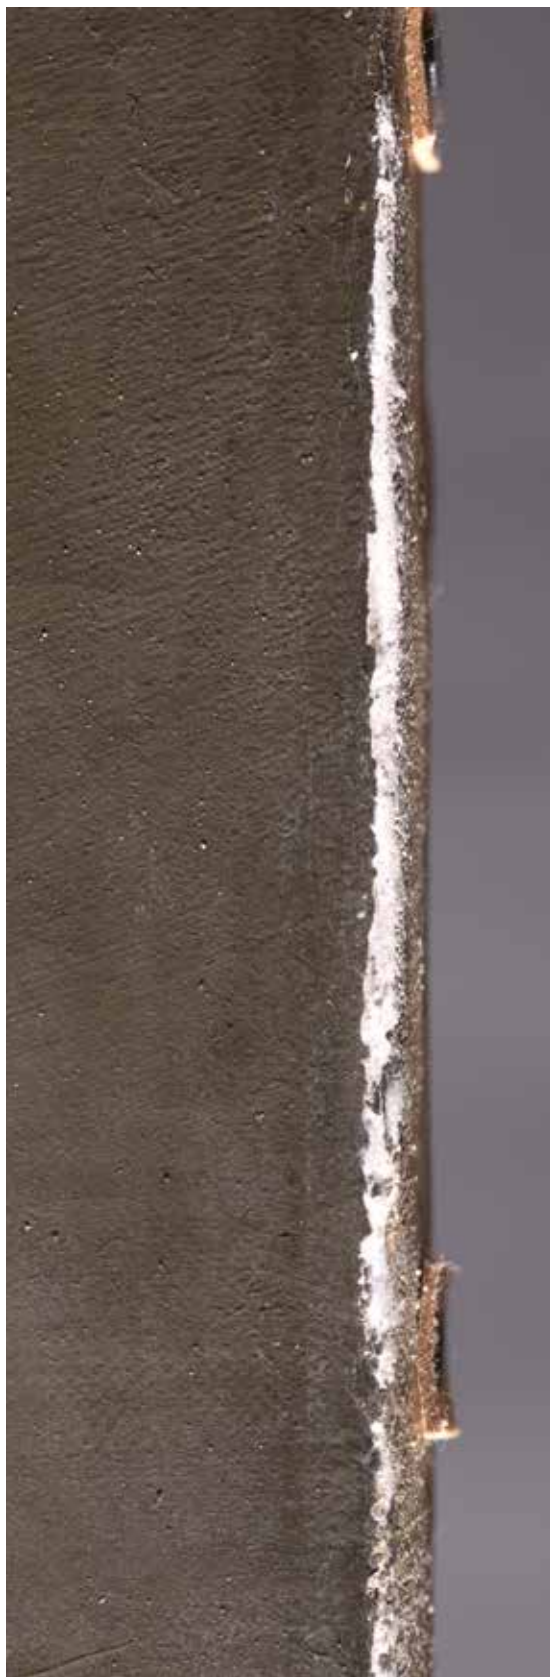
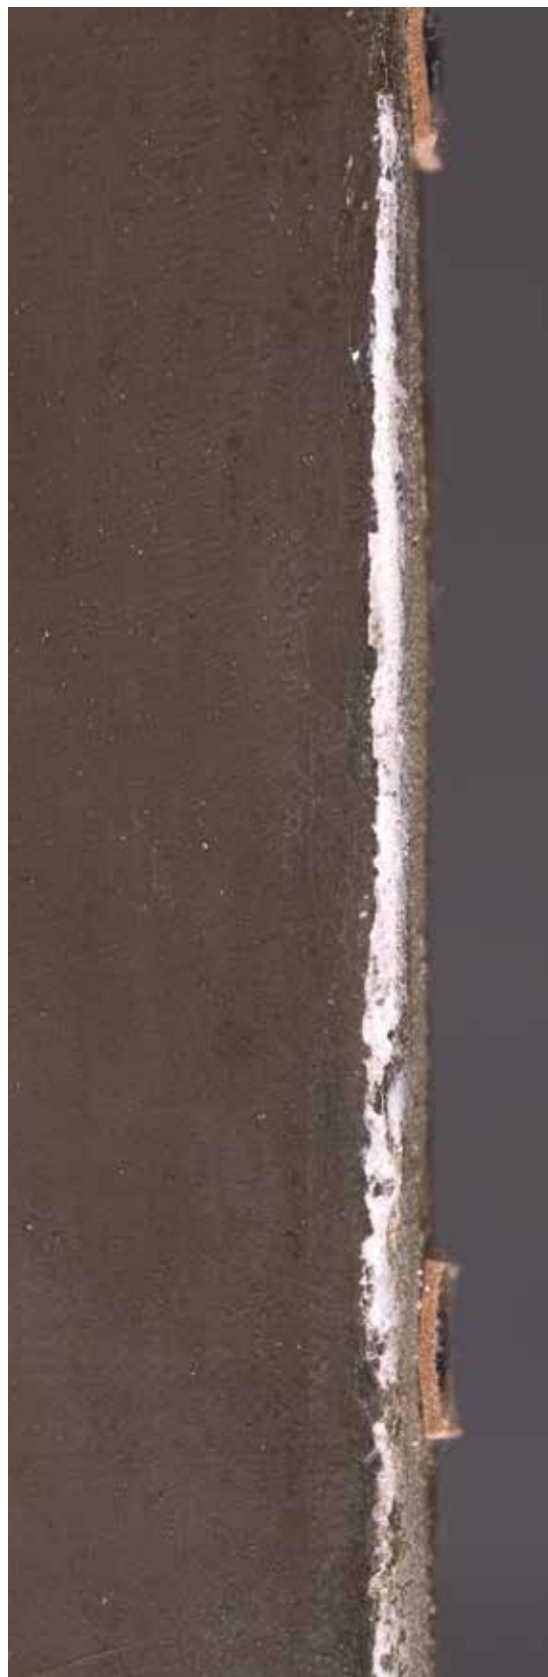
detail ve VIS a VISR  
defekty po vytmelení
