# RESTAURÁTORSKÝ PRŮZKUM

## NÁSTĚNNÉ MALBY NA ZÁMKU V KÁCOVĚ

Akademie výtvarných umění v Praze  
Ateliér restaurování výtvarných děl malířských  
a polychromované plastiky  
škola prof. MgA. Adama Pokorného Ph.D.

| Lokalizace restaurovaného úseku: | Severo-východní strana – pravý roh –<br>přízemní místnost |

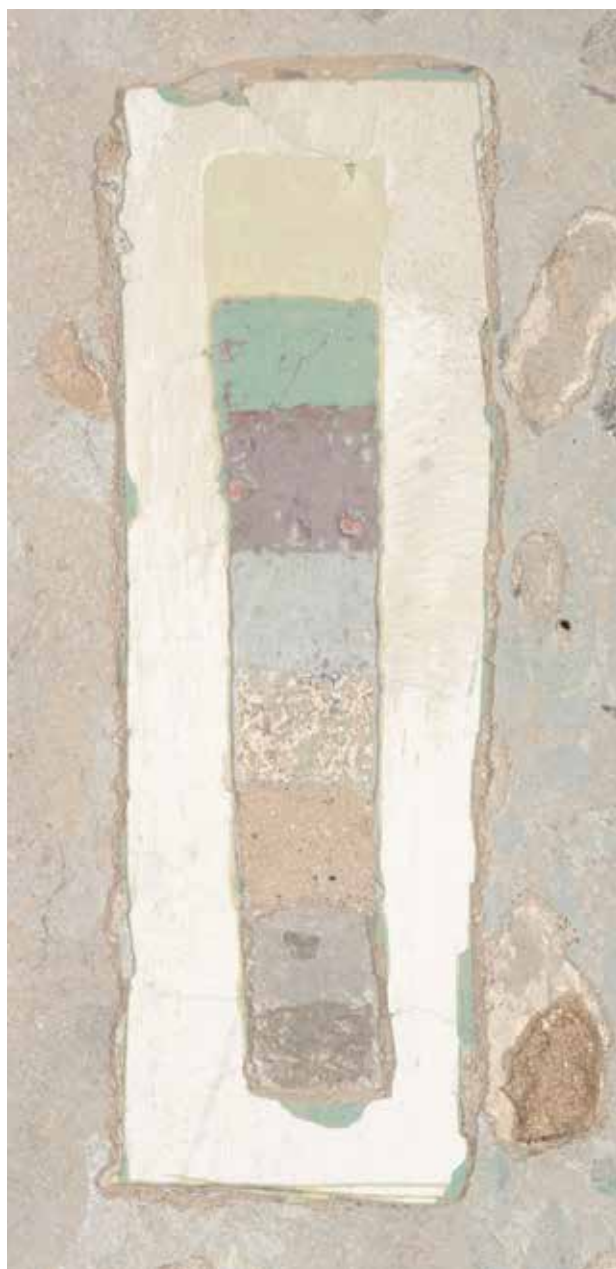
detail ve VIS a UVL  
sondáž omítkových vrstev

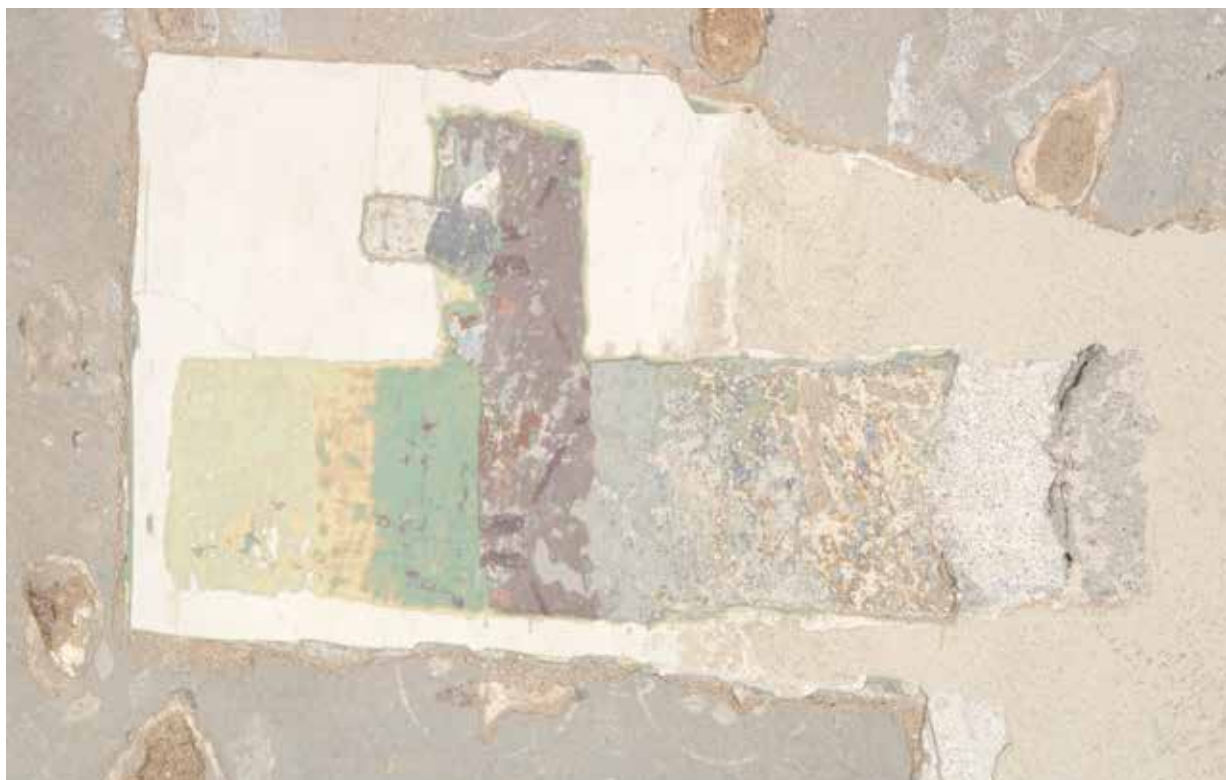
detail ve VIS a UVL  
sondáž omítkových vrstev

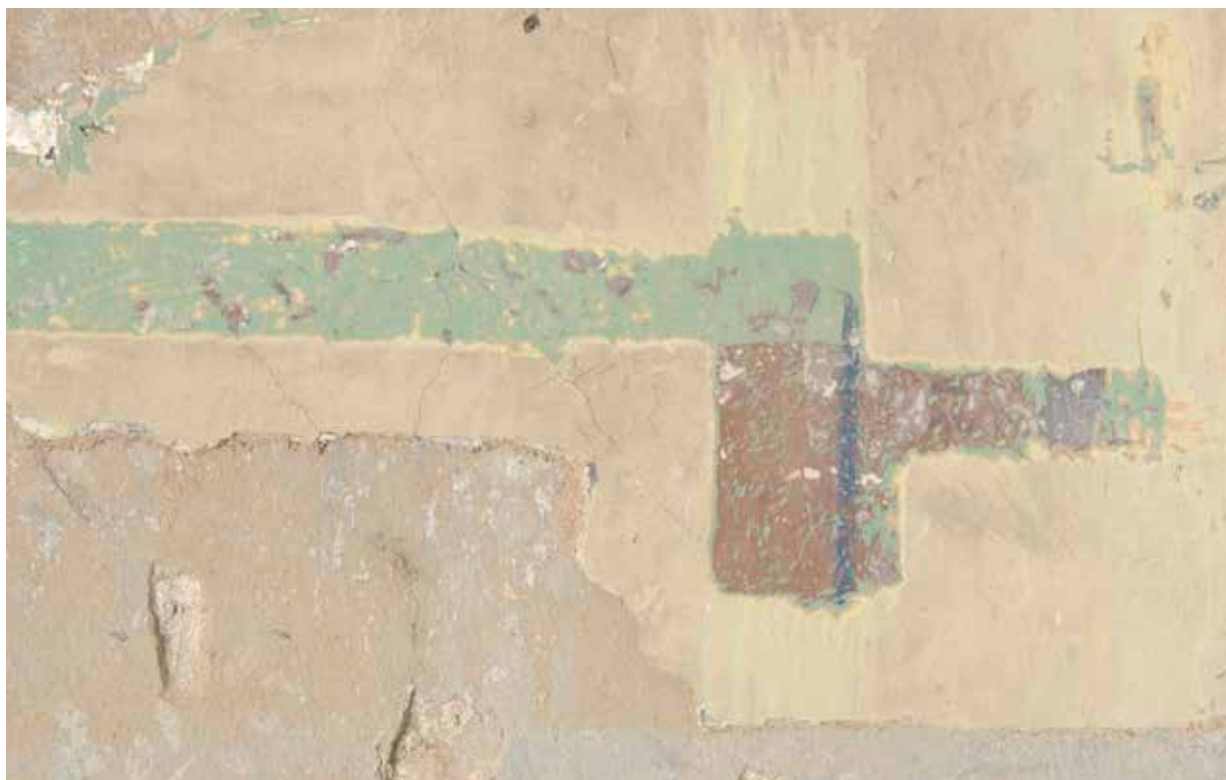
detail ve VIS a UVL  
sondáž omítkových vrstev

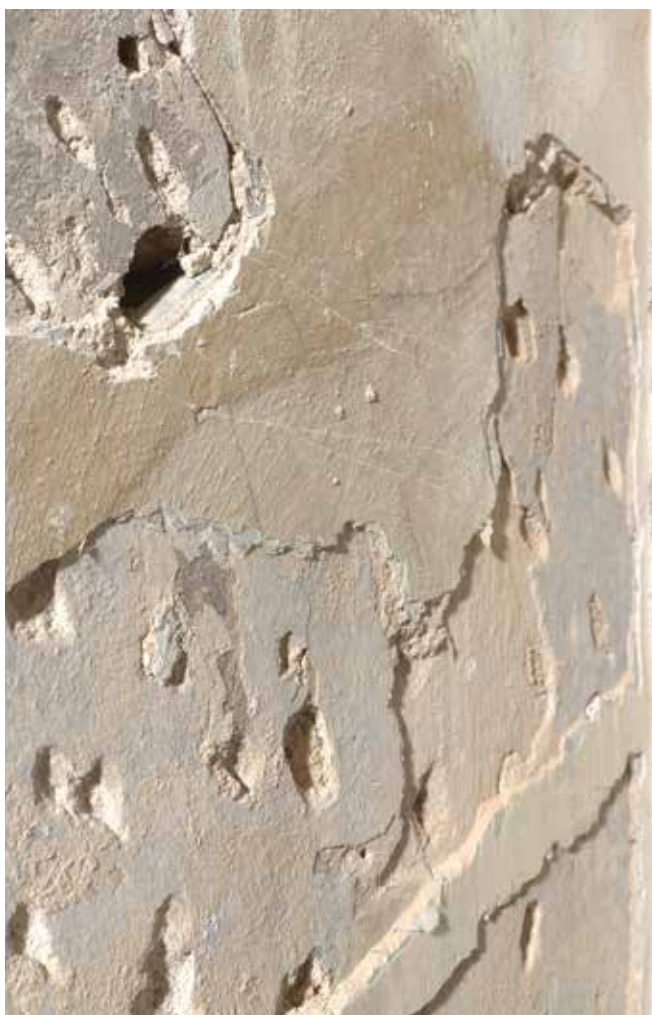
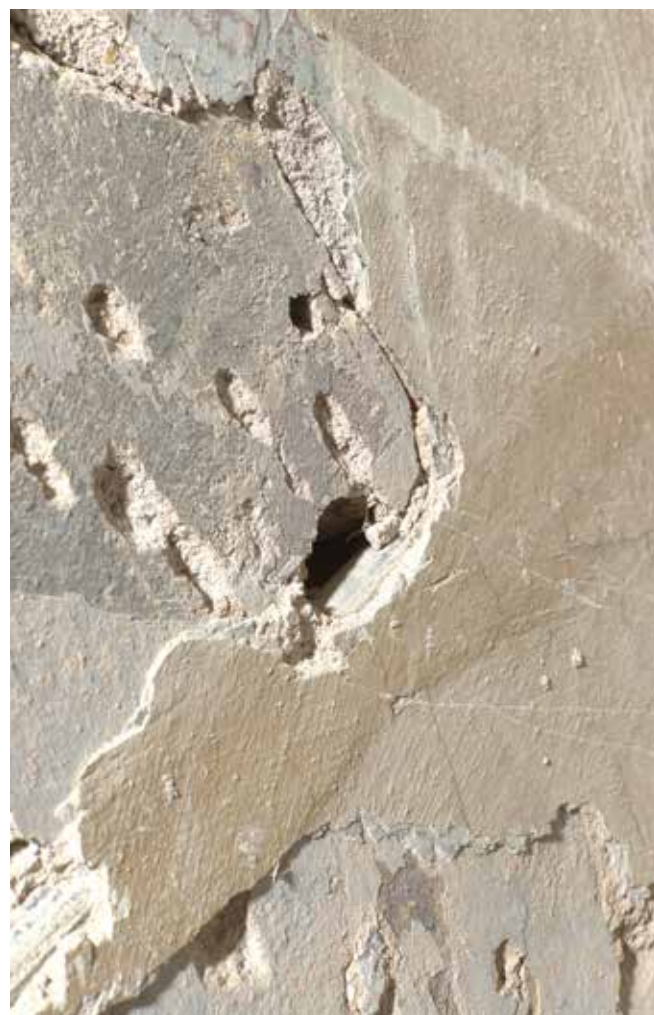
detail ve VIS  
odkrývání omítky a tmely s elektřinou  
pravá část

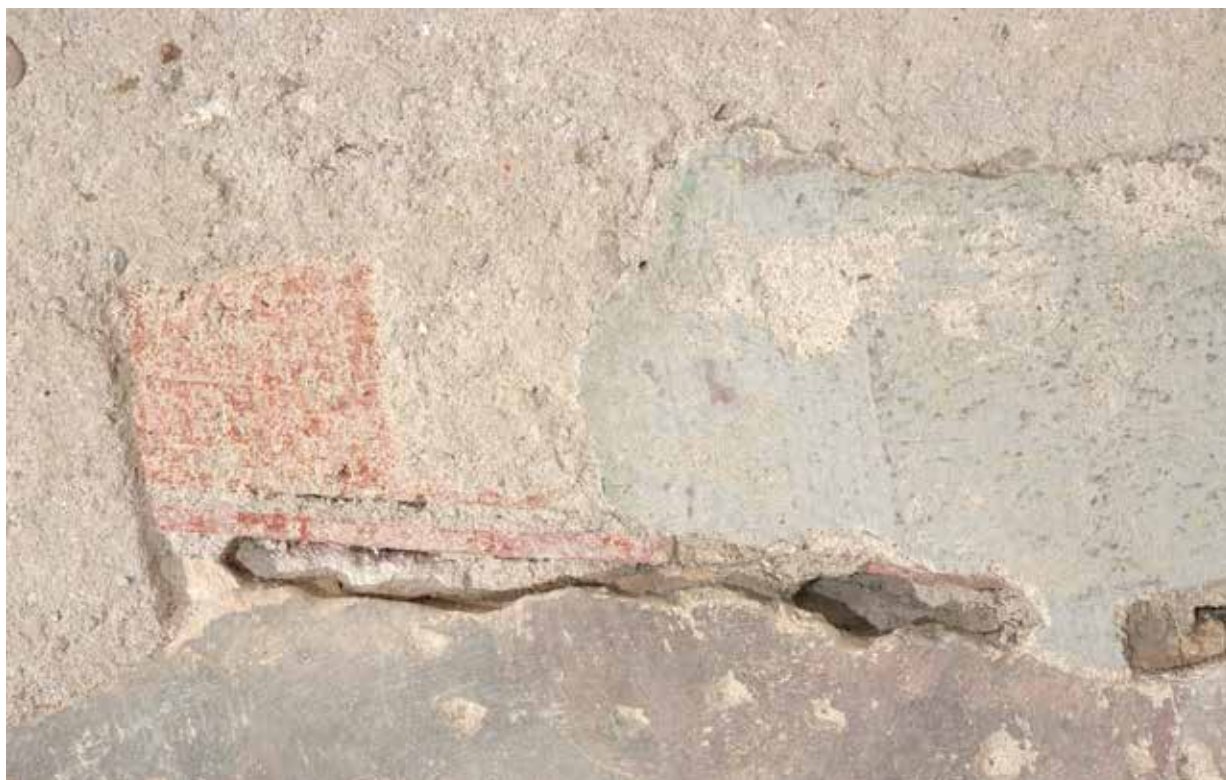
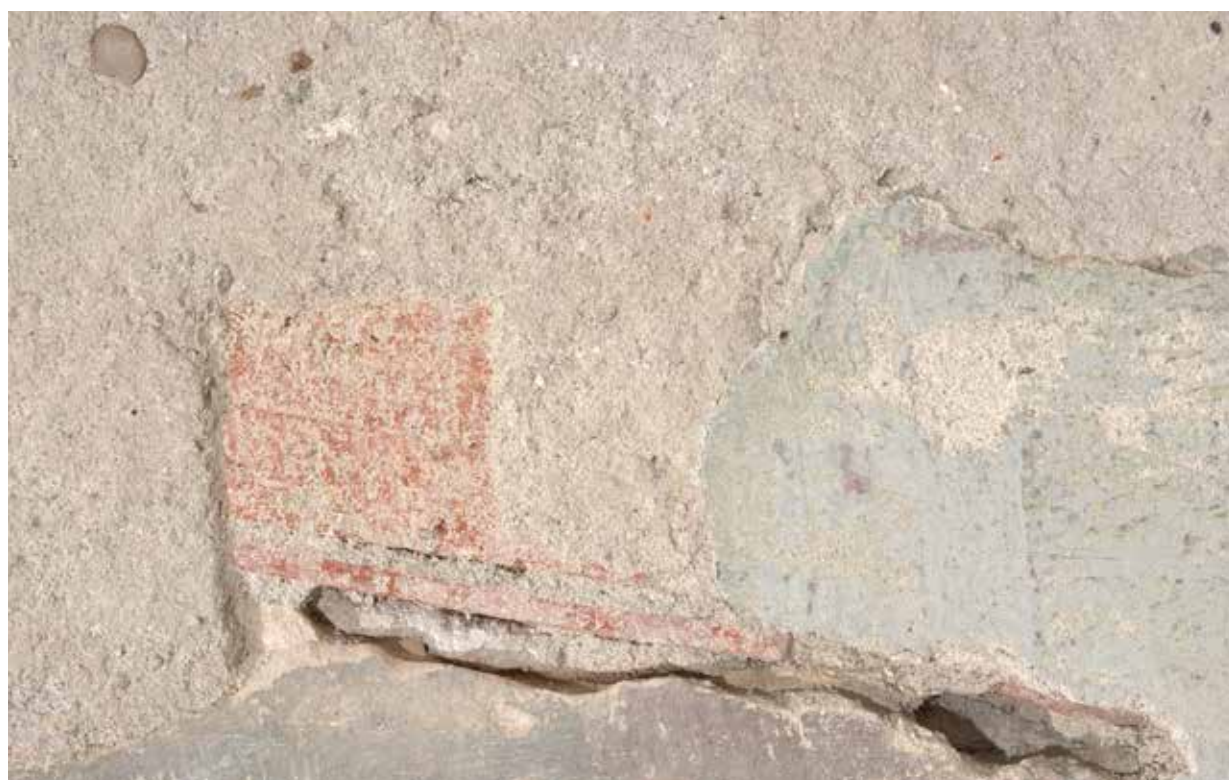
detail ve VIS  
postupné odstraňování tmelů  
vrchní konec původní malby a chybějící pás s nepůvodním tmelem

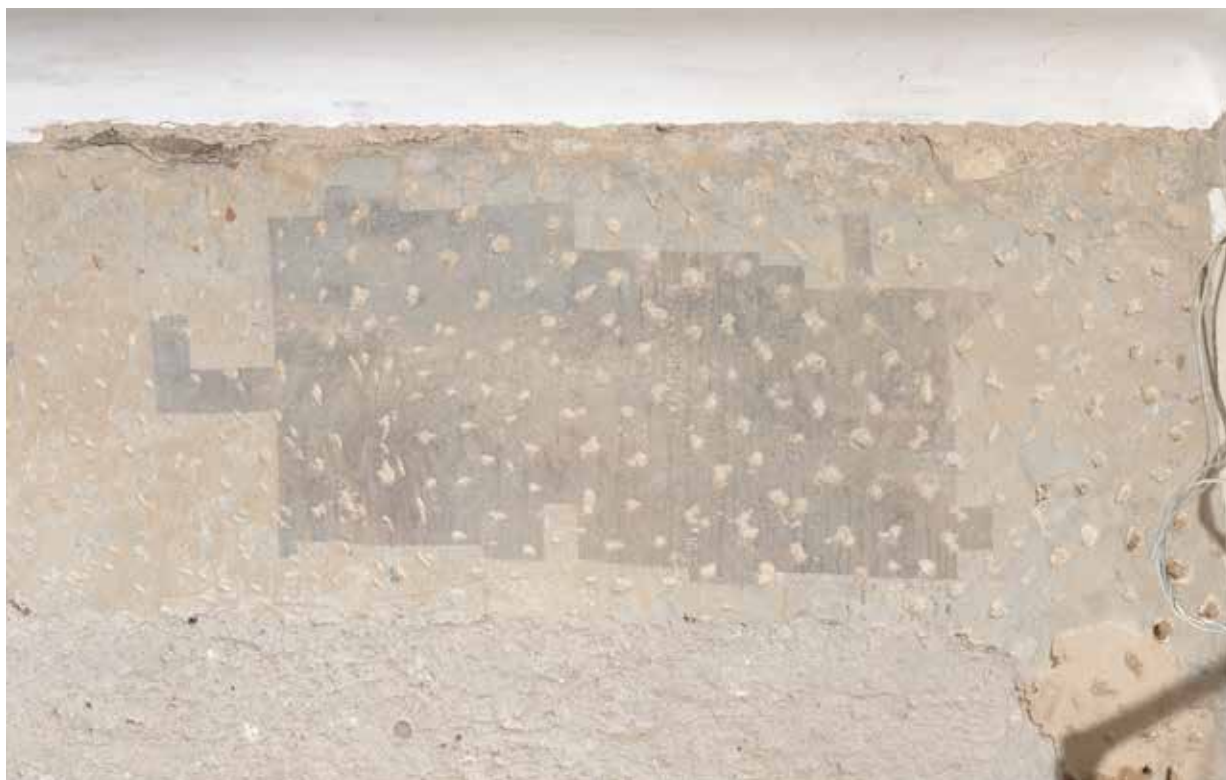
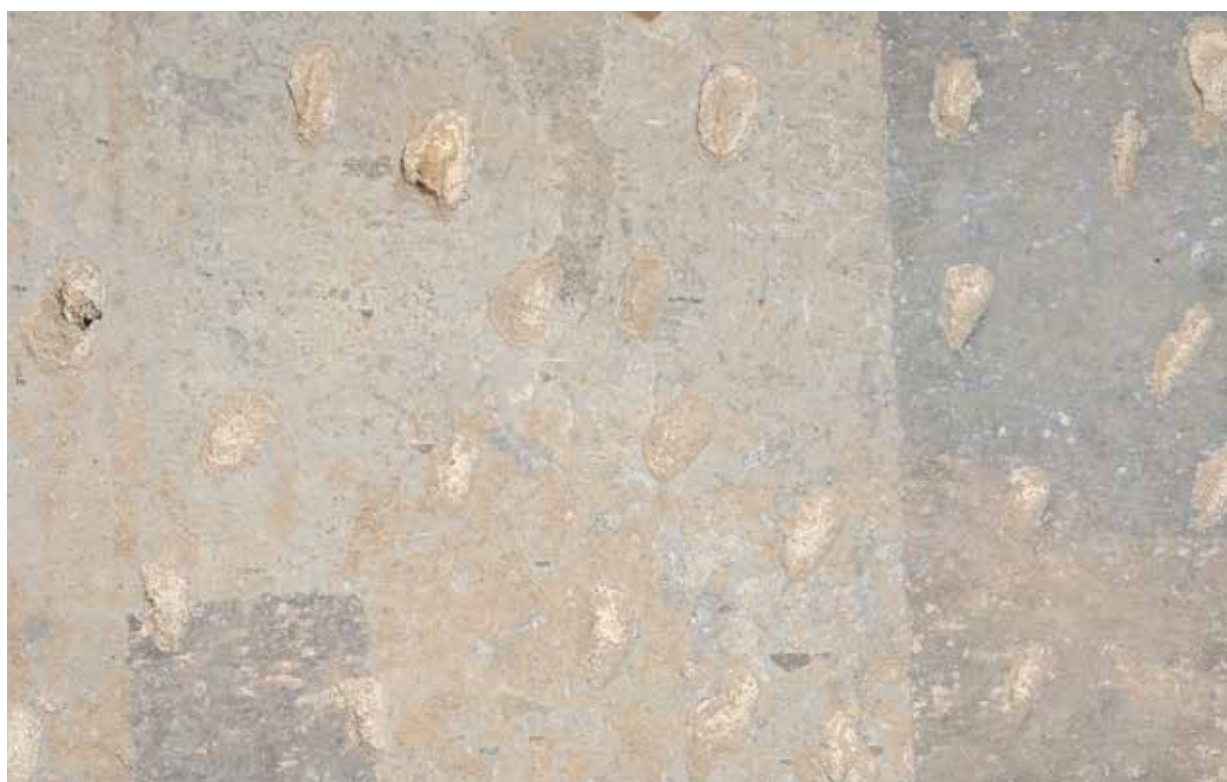
detail ve VIS  
odstraňování šedého nátěru  
horní část

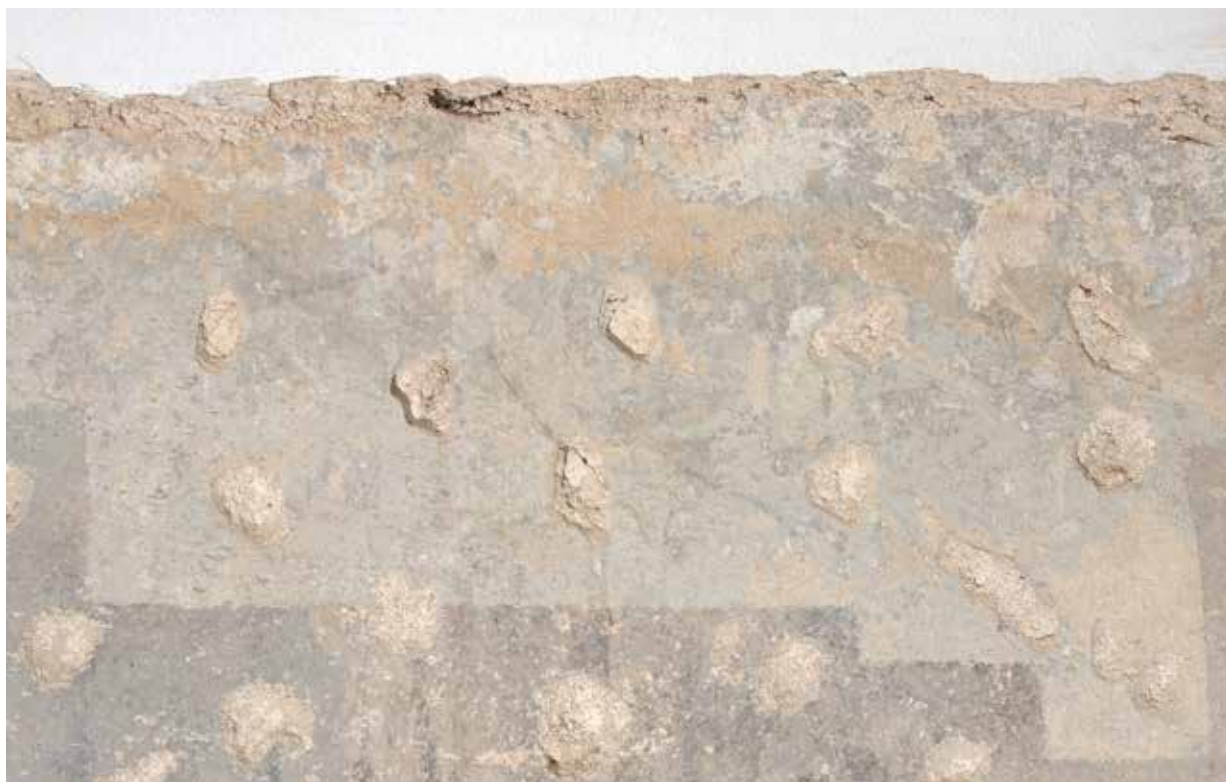
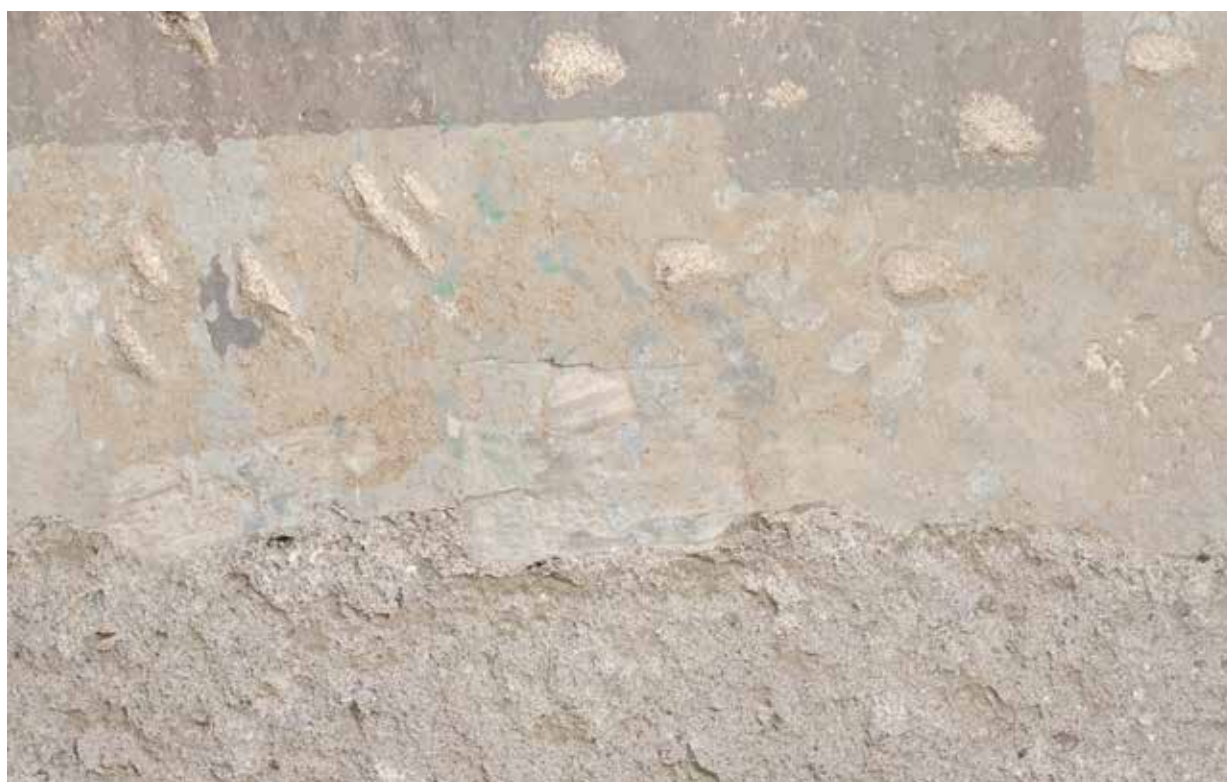
detail ve VIS  
odstraňování šedého nátěru, přeplepy uvolněných částí  
horní část

Zvlášť ohrožená místa, konkrétně trojúhelníkový fragment mezi dvěma spoji elektroinstalace a oblast nad centrálním tmelem uprostřed fresky, byla zajištěna několika přelepy z japonského papíru s tylosou MH 300 v 5%. Stabilizace byla nezbytná vzhledem k extrémně drolivému intonaku a riziku ztráty barevné vrstvy. Místa byla fixována podpurnými konstrukcemi z dřevěných tyčů, kotvených kovovými očky do místpeků a vyklínovaných tak, aby byl dosažen rovnoměrný tlak na povrch omítky a co nejlepší přilnutí k omítce, pro zatížení daného místa. Tímto způsobem bylo možné vrátit některé vypouklé partie zpět do původní roviny.

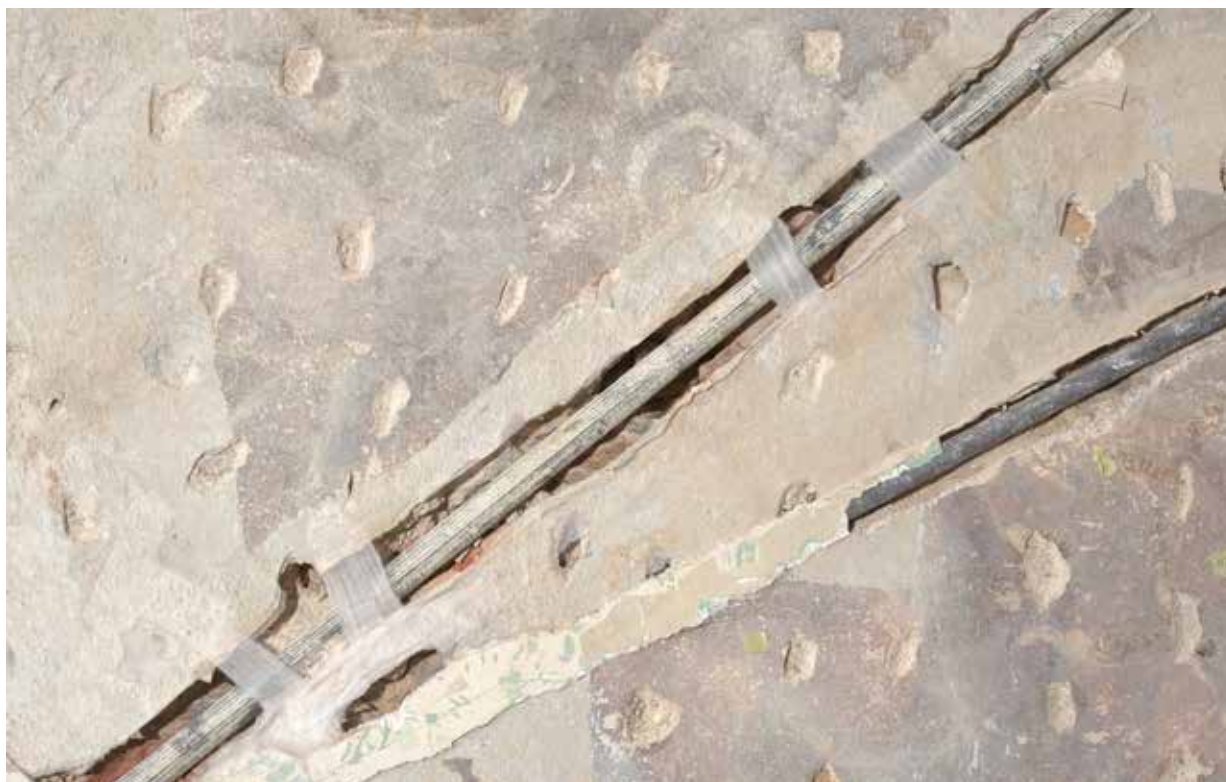
detail ve VIS a VISR  
odkryv elektřiny

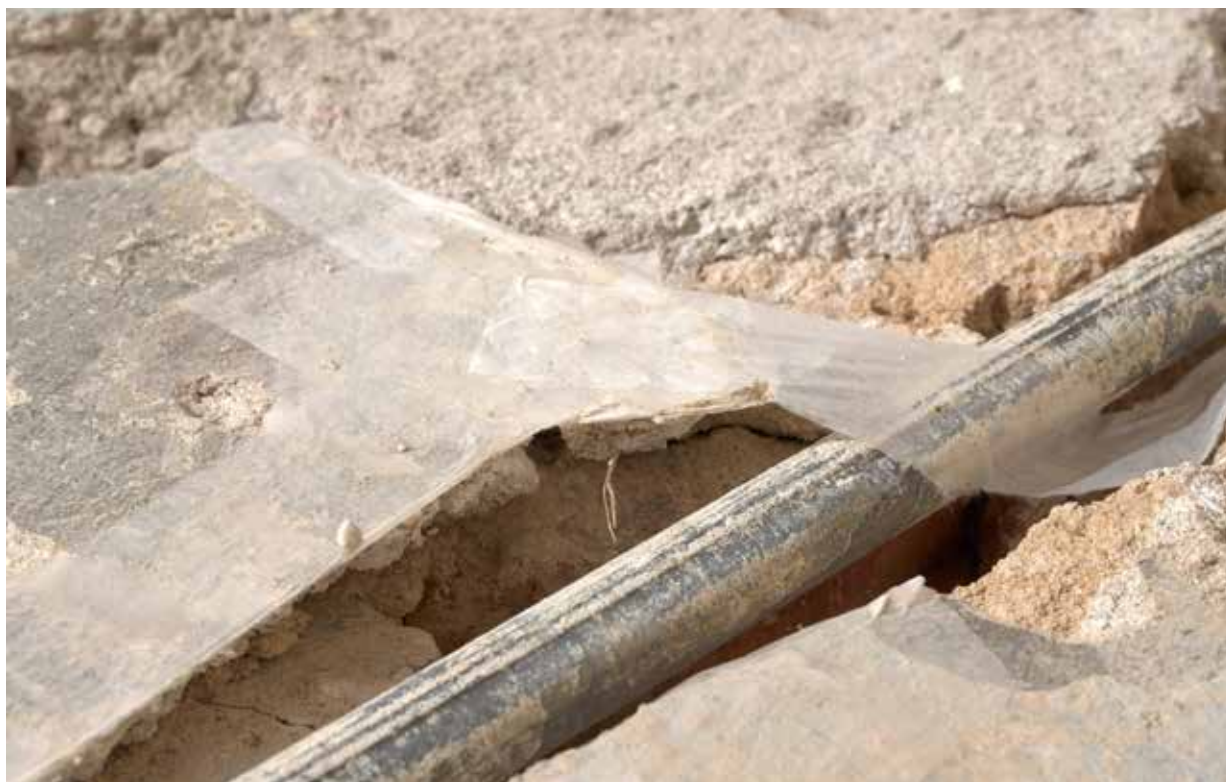
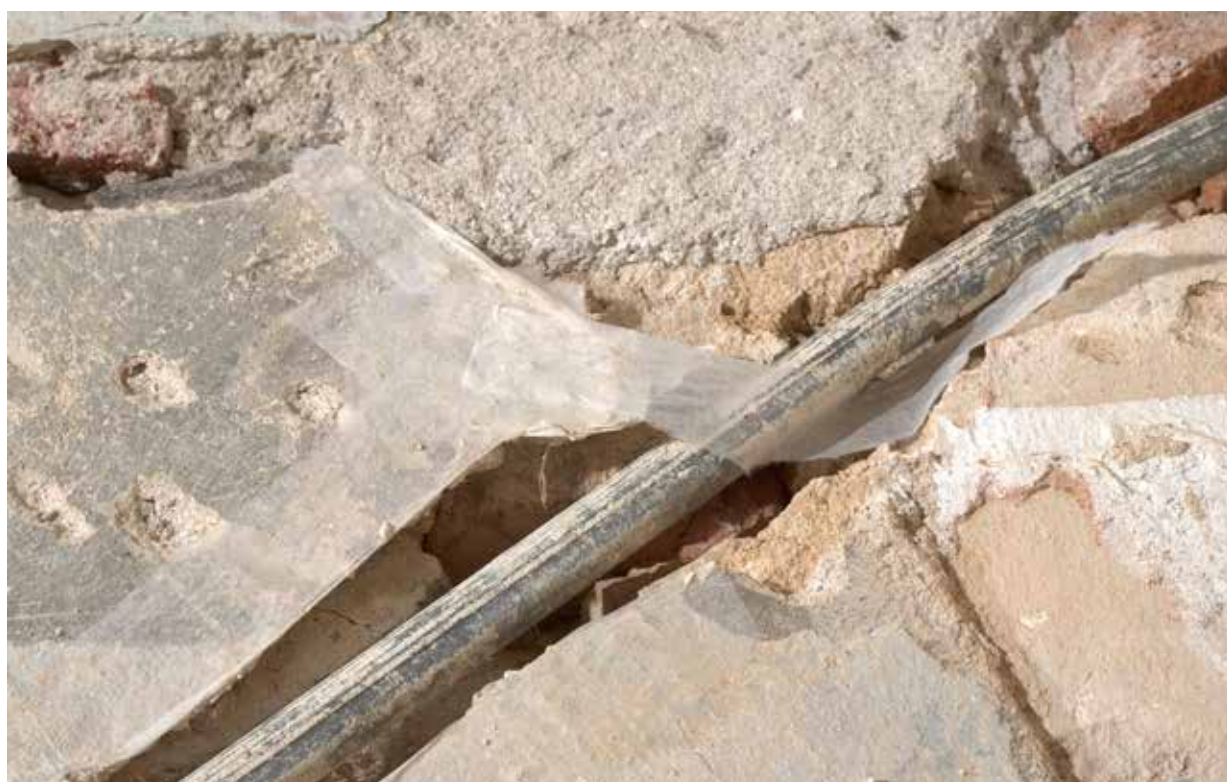
detail ve VIS  
odkryv elektřiny

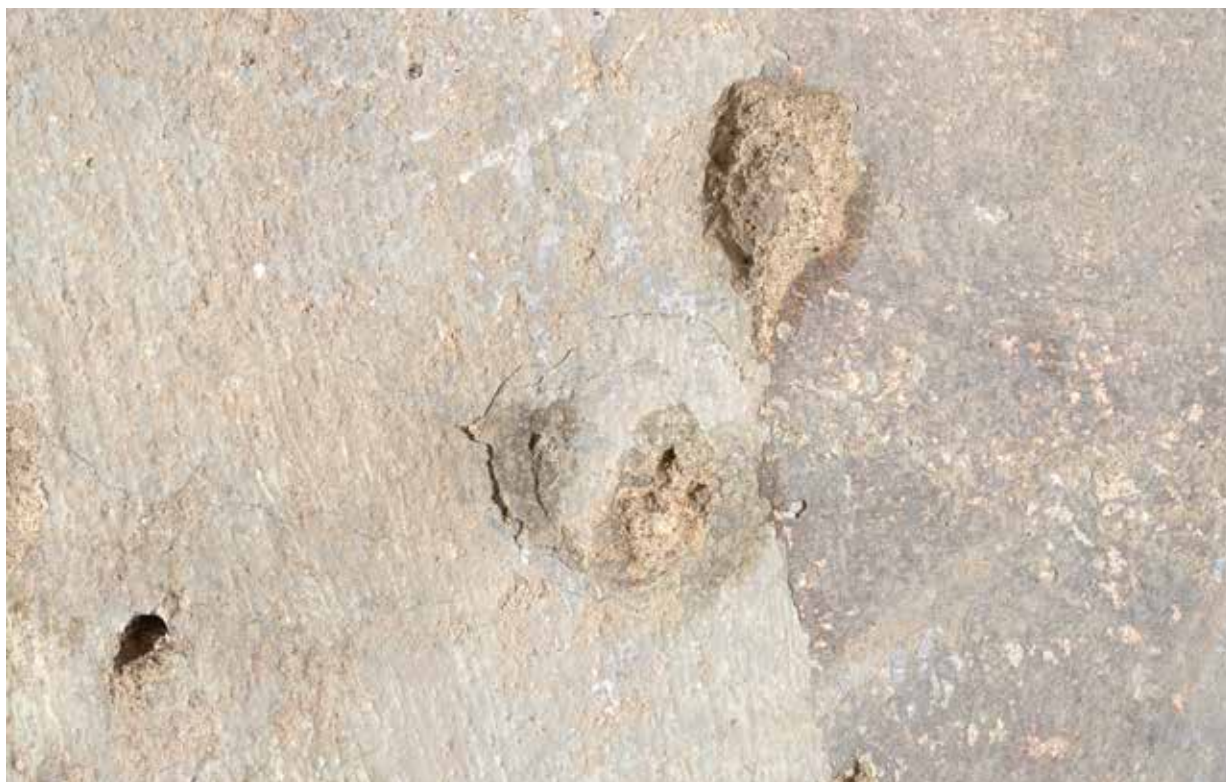
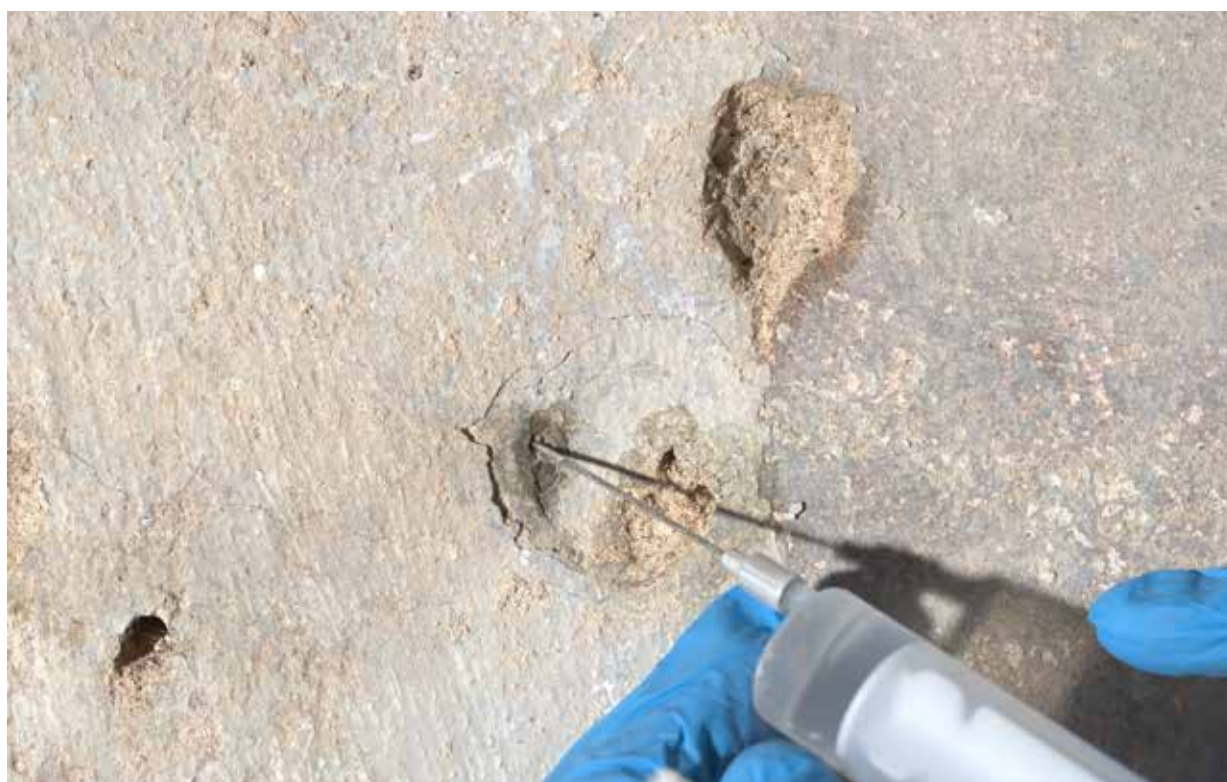
detail ve VIS  
proces konsolidace Sebosilem S

detail ve VIS  
proces konsolidace Sebosilem S

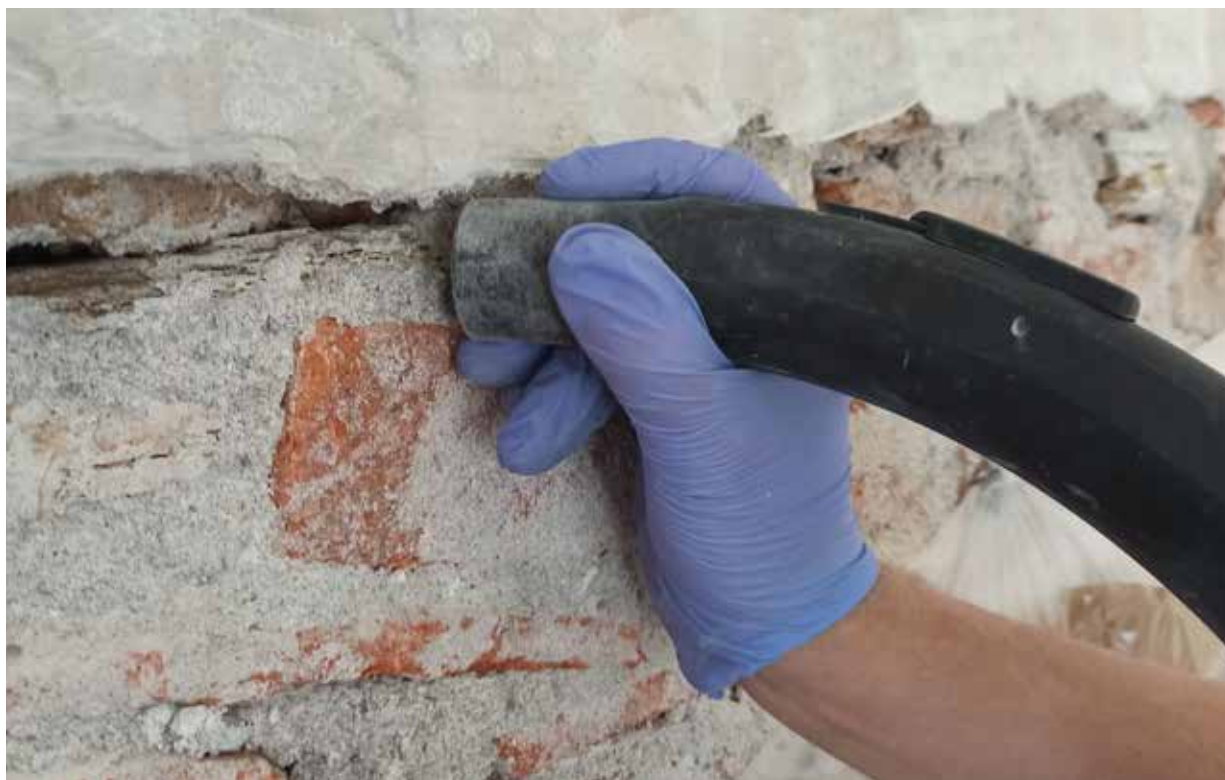
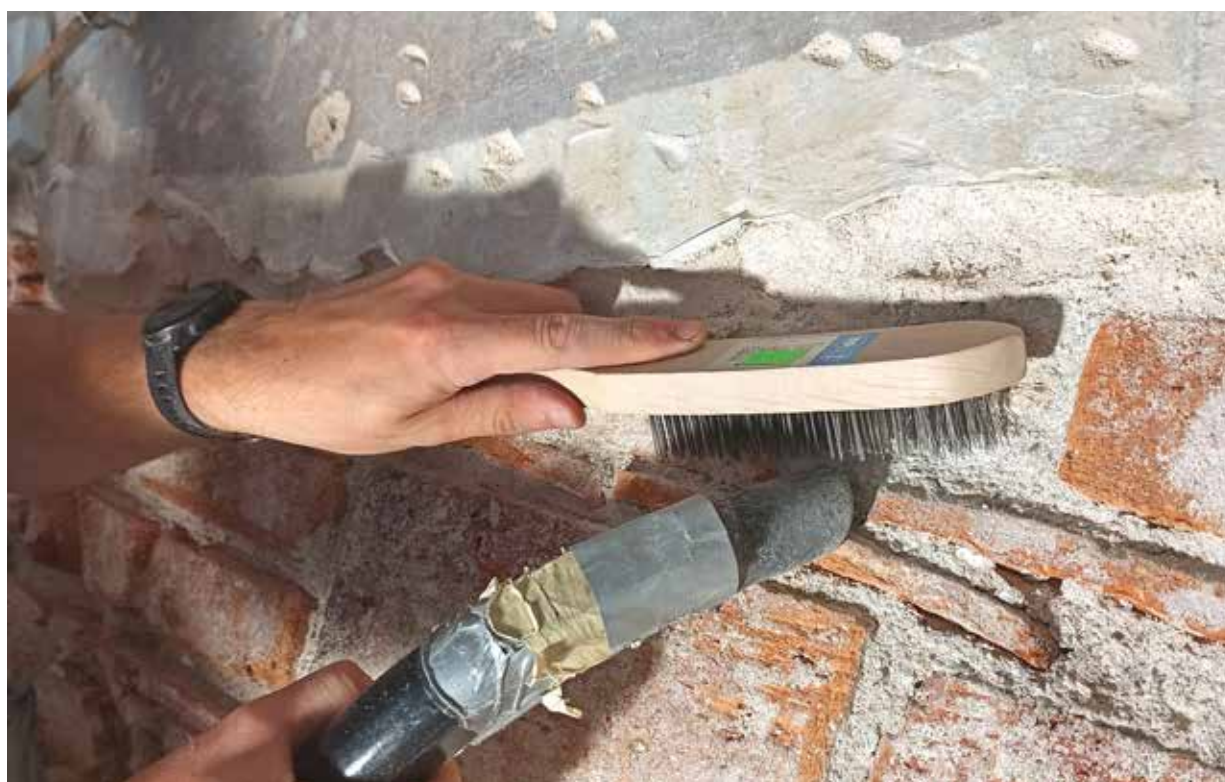
detail ve VIS  
vyzdění otvoru do komínu drobnými cihlami a maltou  
horní část - chybějící pás

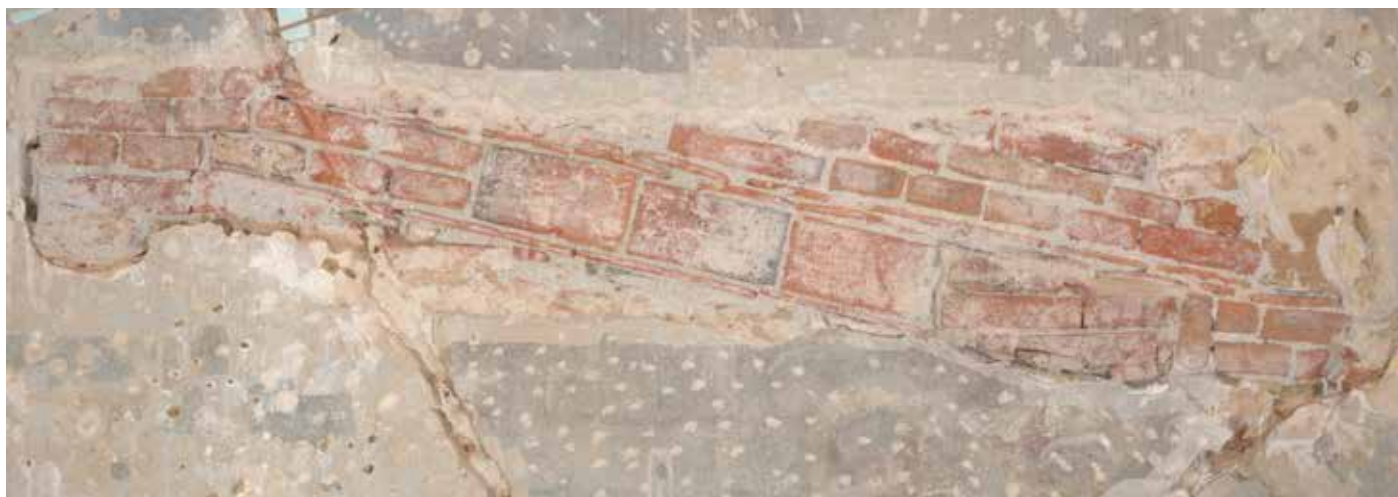
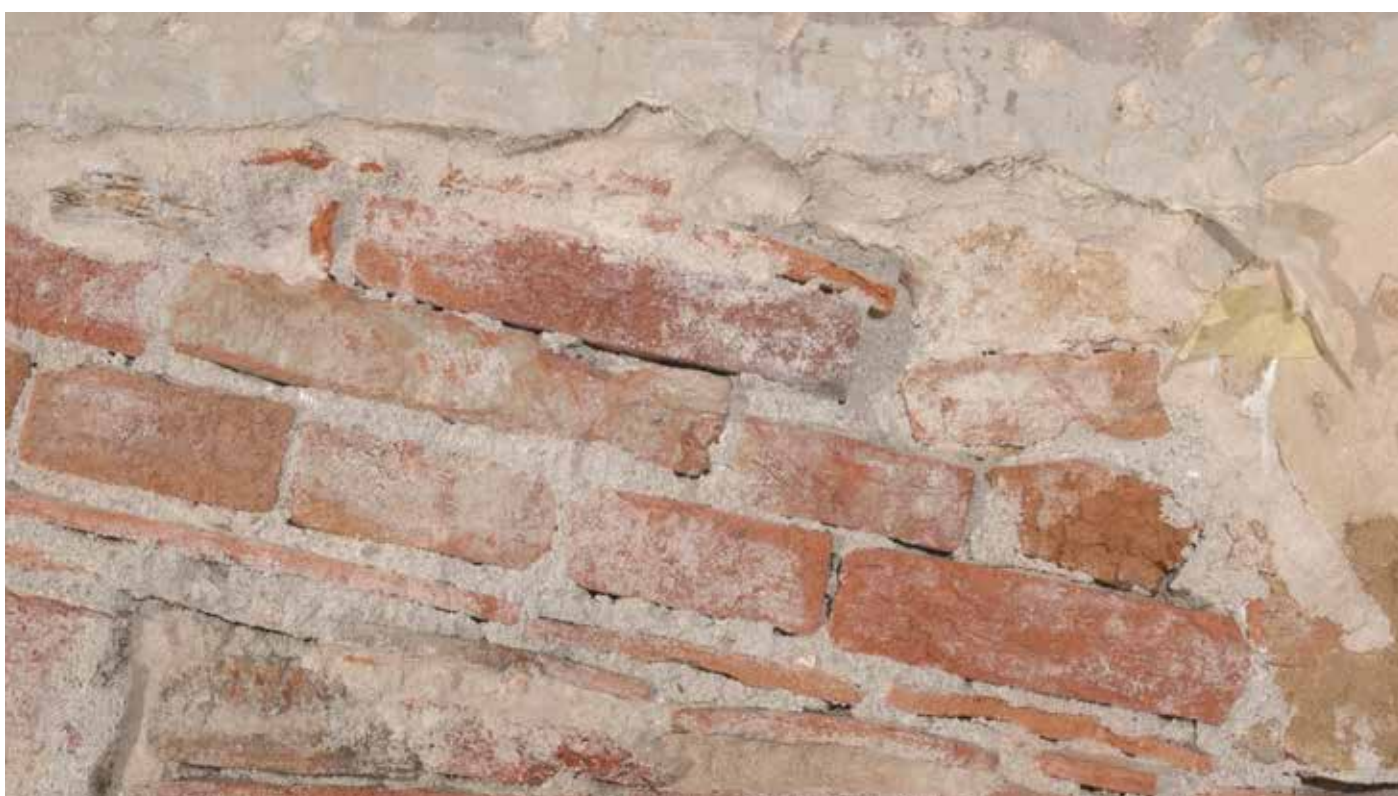
horní část - chybějící pás

odkrytý pás, začištěné cihly kovovým kartáčem, vyspárovaná místa cihel, podtmelené okraje fresky a konsolidovaná sypká omítka

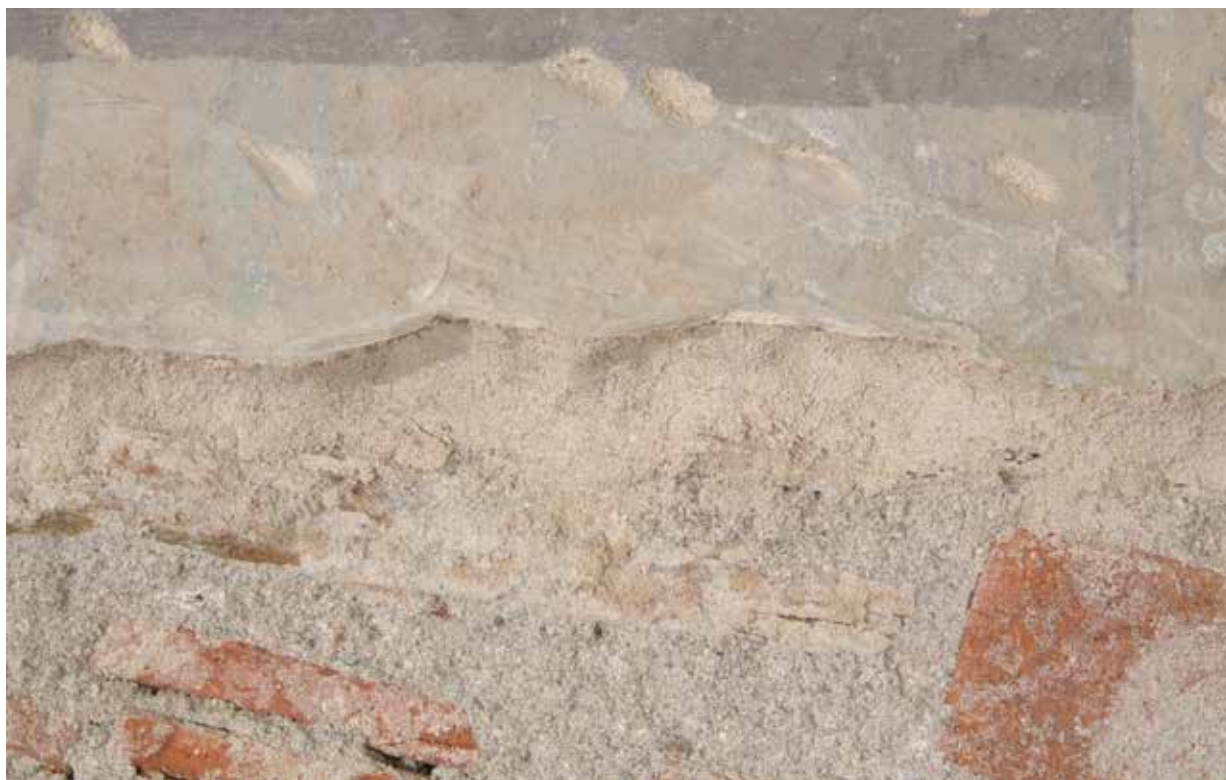
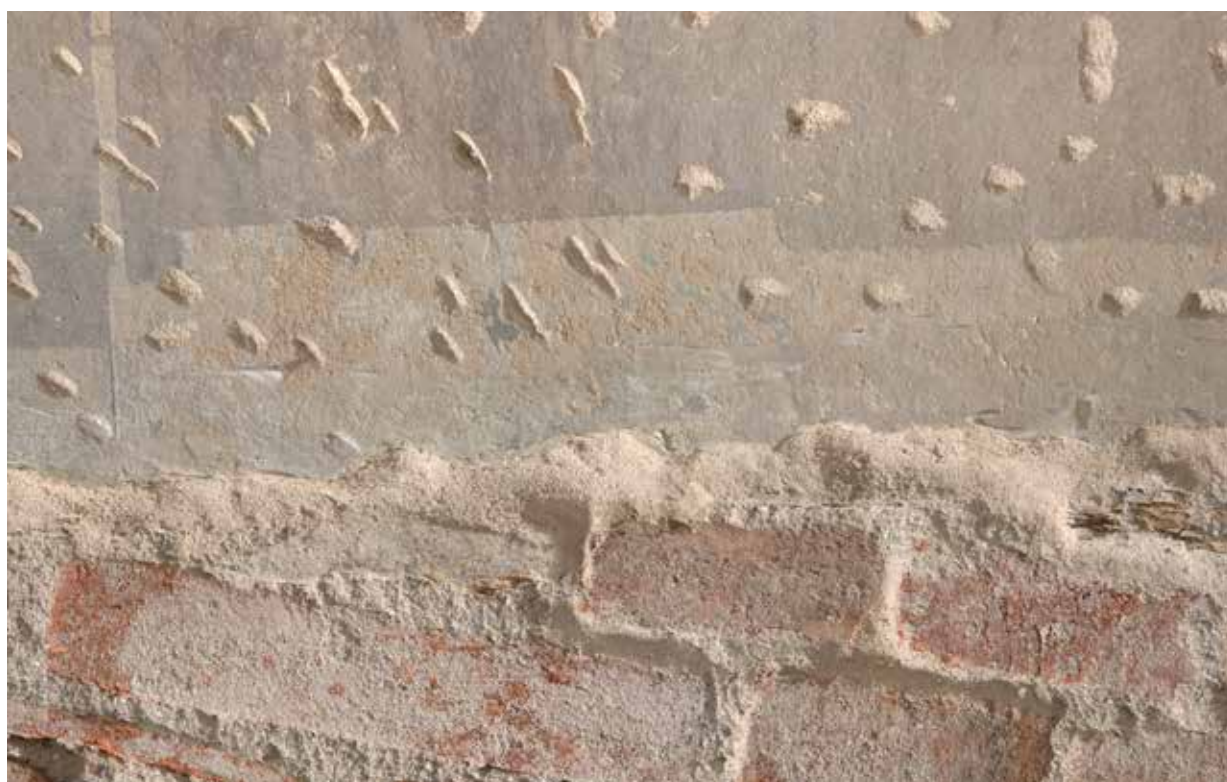
detail ve VIS a VISR  
podtmelení okrajů  
horní část - nebe

Většina peků a okrajů omítky s malbou vykazovala delaminaci, a to buď mezi intonakem a jádrovou omítkou, nebo mezi vrstvou s malbou a spodním intonakem. Z tohoto důvodu bylo nezbytné lokální podtmelení. Před injekcí Ledanu byla místa navlhčena směsí destilované vody a ethanolu v poměru 1:1, pro lepší průnik maltoviny. Ta byla do dutin vpravována postupně injekčními jehlami. Použity byly následující typy: Ledan TB1 (D1) pro upevnění vrstvy s malbou k intonaku při trhlinách do 5 mm, Ledan TA1 nebo TA2 pro trhliny do 10 mm ve zdivu. Dále byly použity materiály PLM-A pro podezdění ve svrchních vrstvách intonaka a PLM-I pro tenké svrchní vrstvy omítky s malbou.

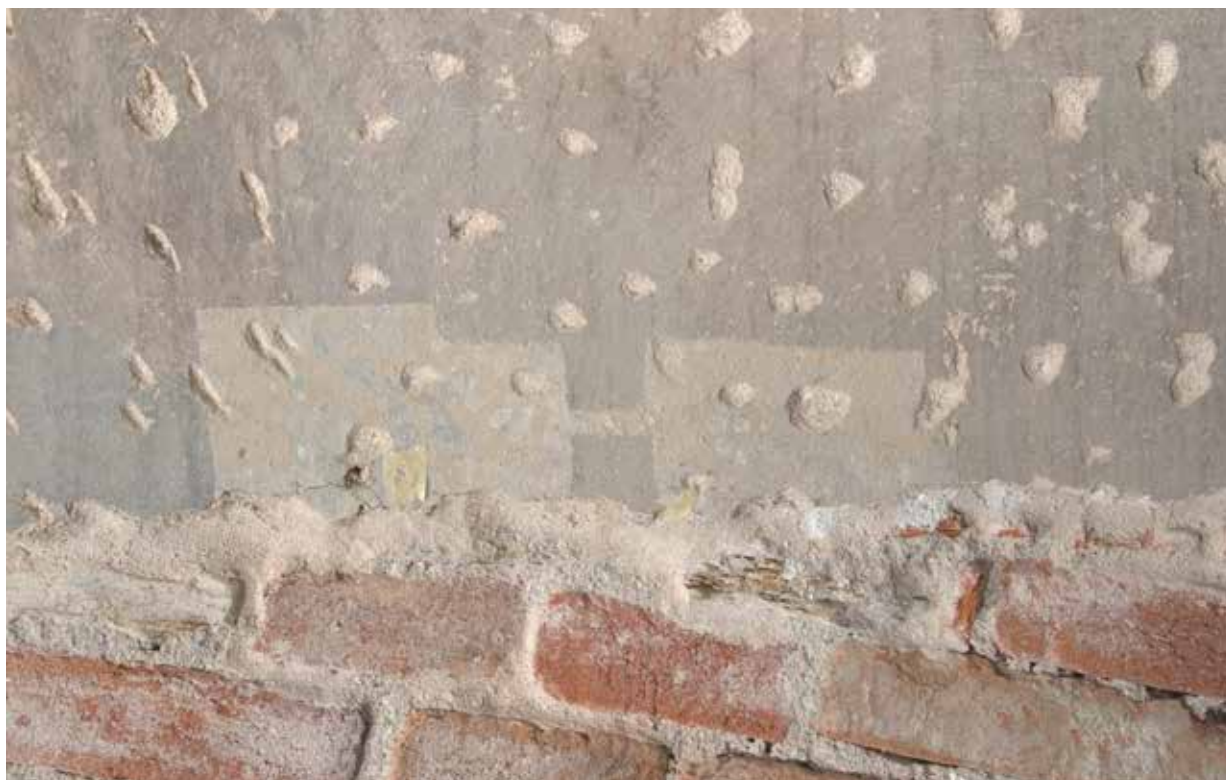
detail ve VIS  
podtmelení, ledan, dočištění šedé vrstvy  
horní část - chybějící pás
