# RESTAURÁTORSKÝ PRŮZKUM

## NÁSTĚNNÉ MALBY NA ZÁMKU V KÁCOVĚ

Akademie výtvarných umění v Praze  
Ateliér restaurování výtvarných děl malířských  
a polychromované plastiky  
škola prof. MgA. Adama Pokorného Ph.D.

| Lokalizace restaurovaného úseku: | Severo-východní strana – pravý roh –<br>přízemní místnost |

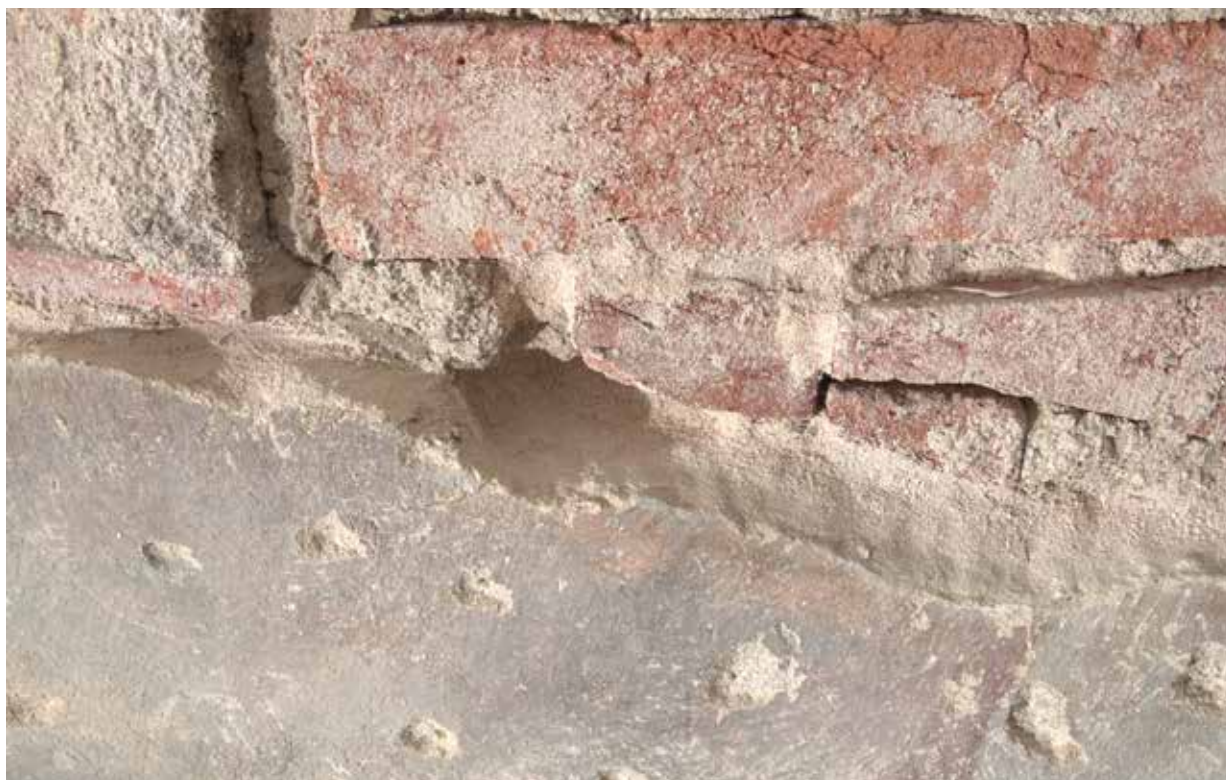
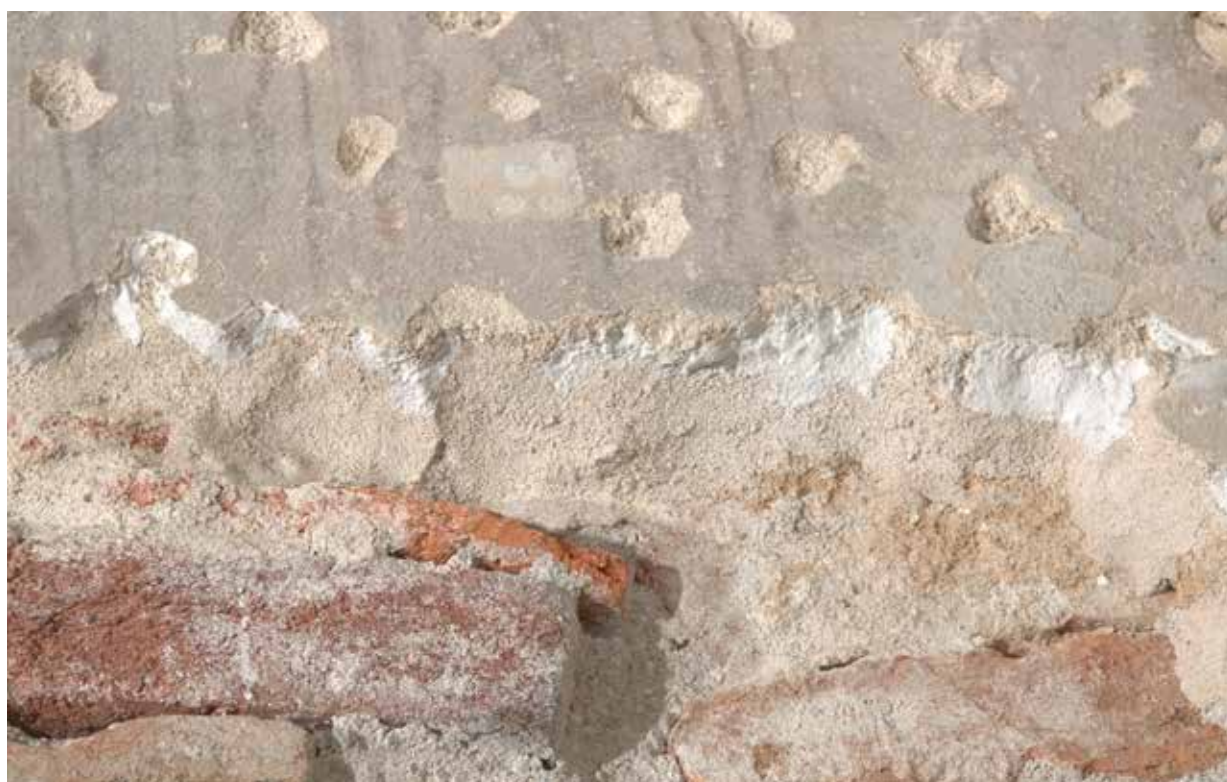
detail ve VIS  
podtmelení, ledan, dočištění šedé vrstvy  
horní část - chybějící pás

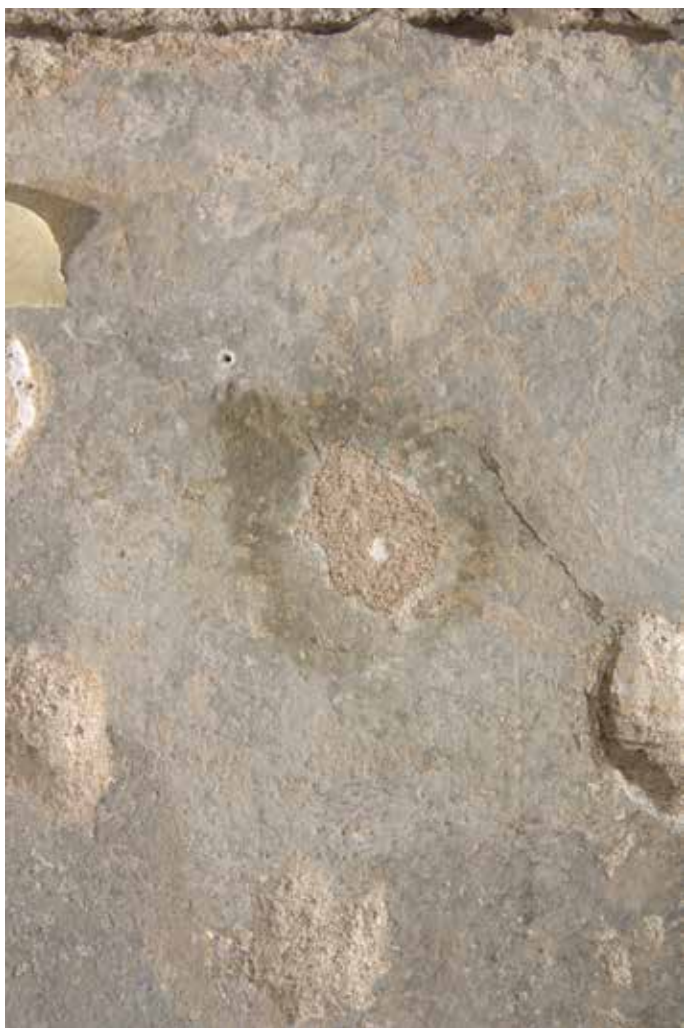
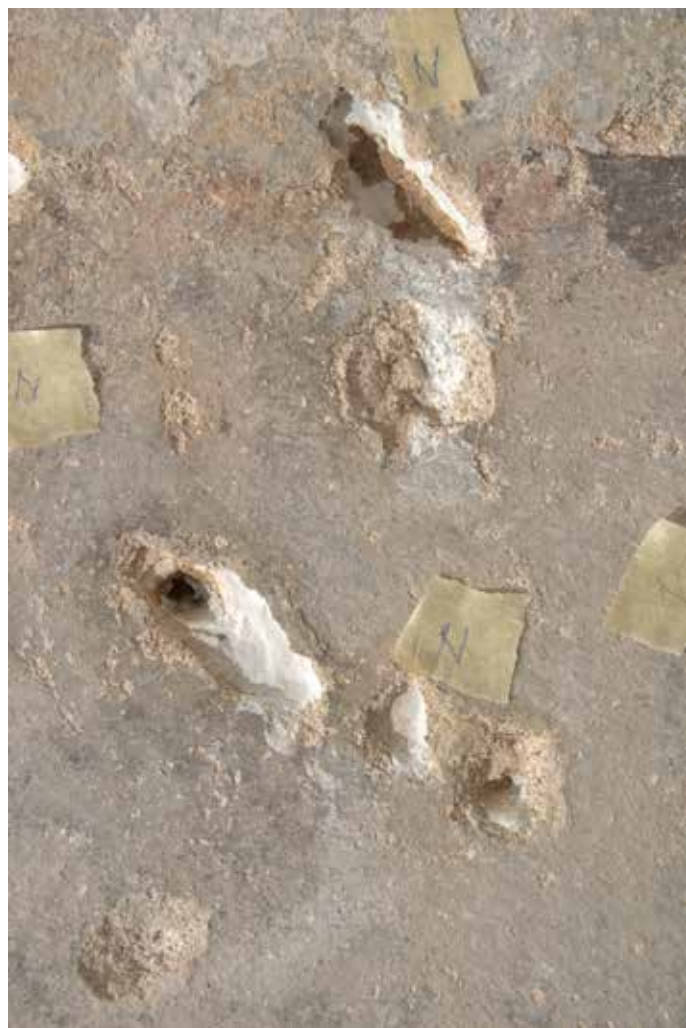
vpravení hadičkou ledanu do dutin a upevnění peků ledanem  
horní část nebe - okraj nahoře

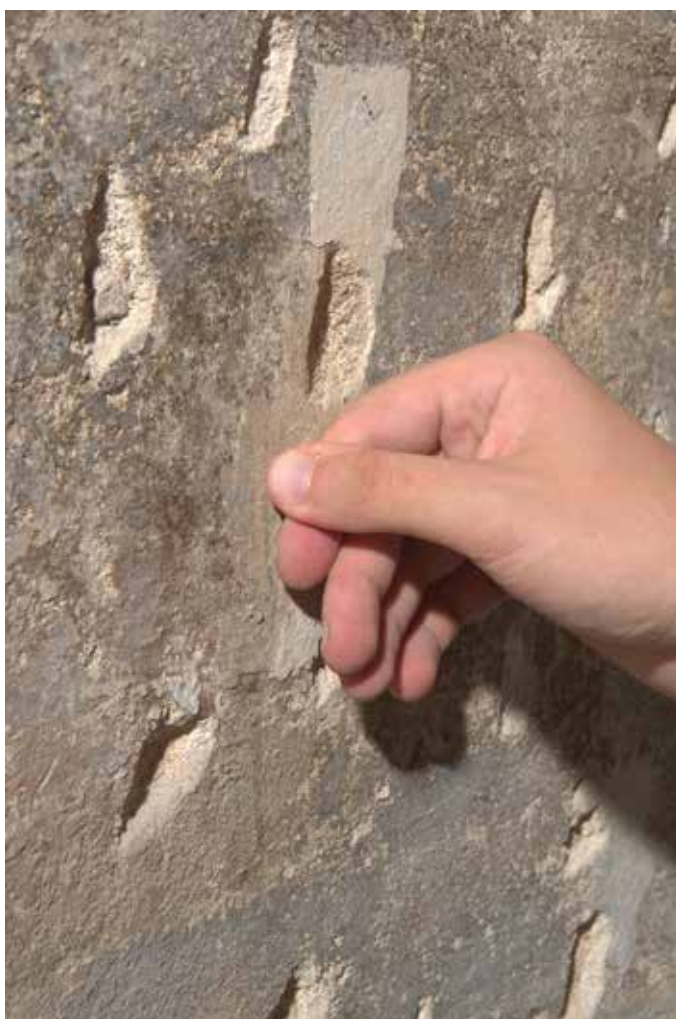
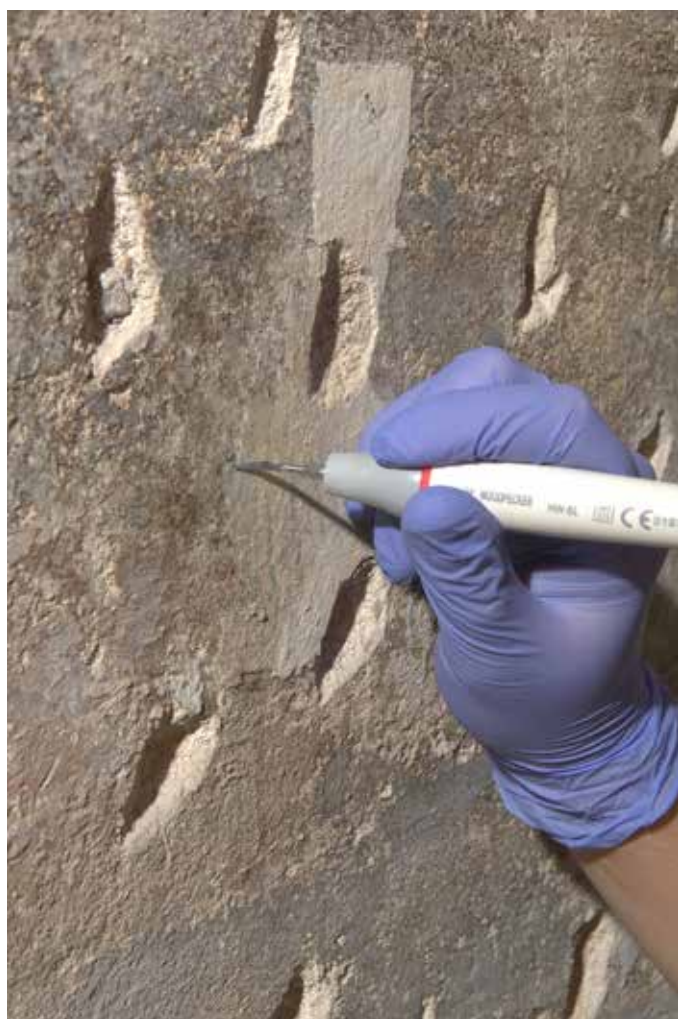
detail ve VIS  
snímání šedého nátěru ultrazvukovým skalpelem  
levá spodní dekor; pravá spodní část pařezu

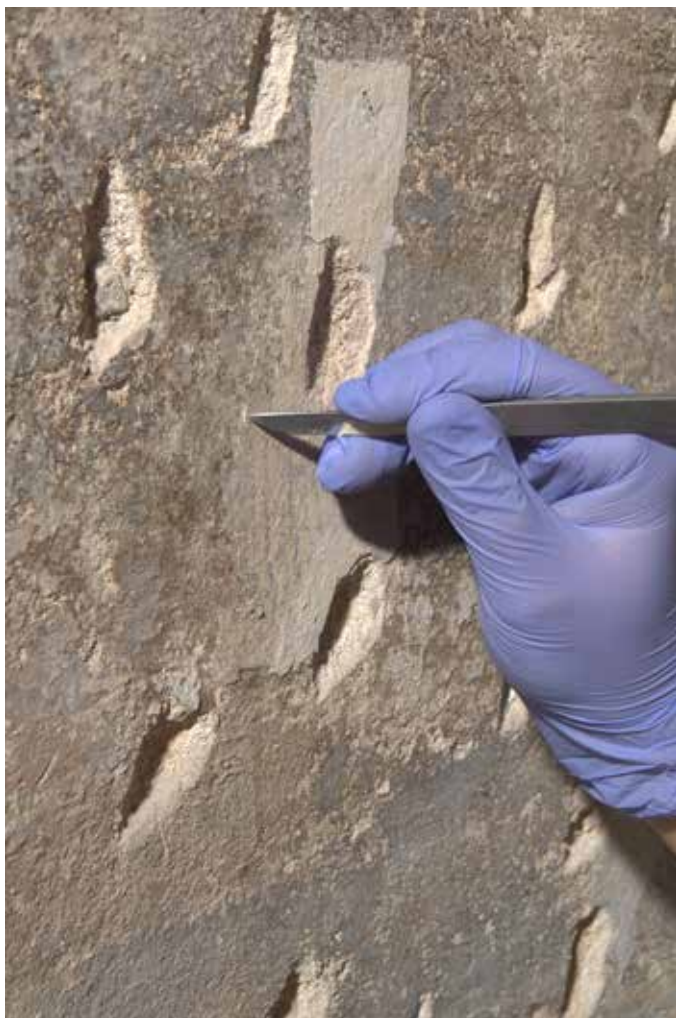
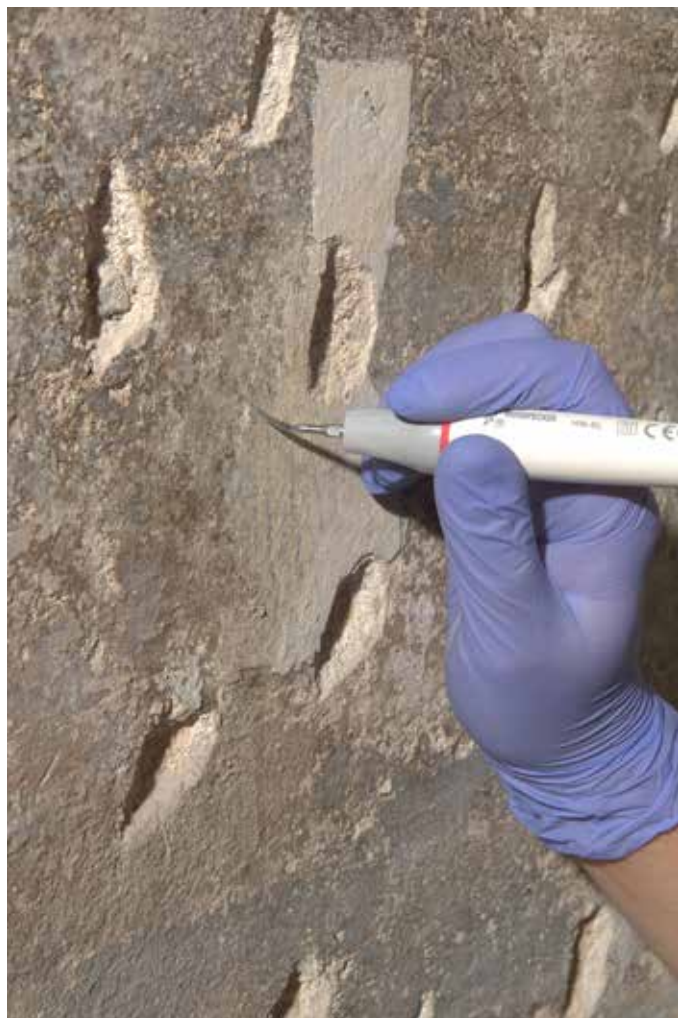
detail ve VIS  
snímání šedého nátěru ultrazvukovým skalpelem  
levá spodní dekor; pravá spodní část pařezu

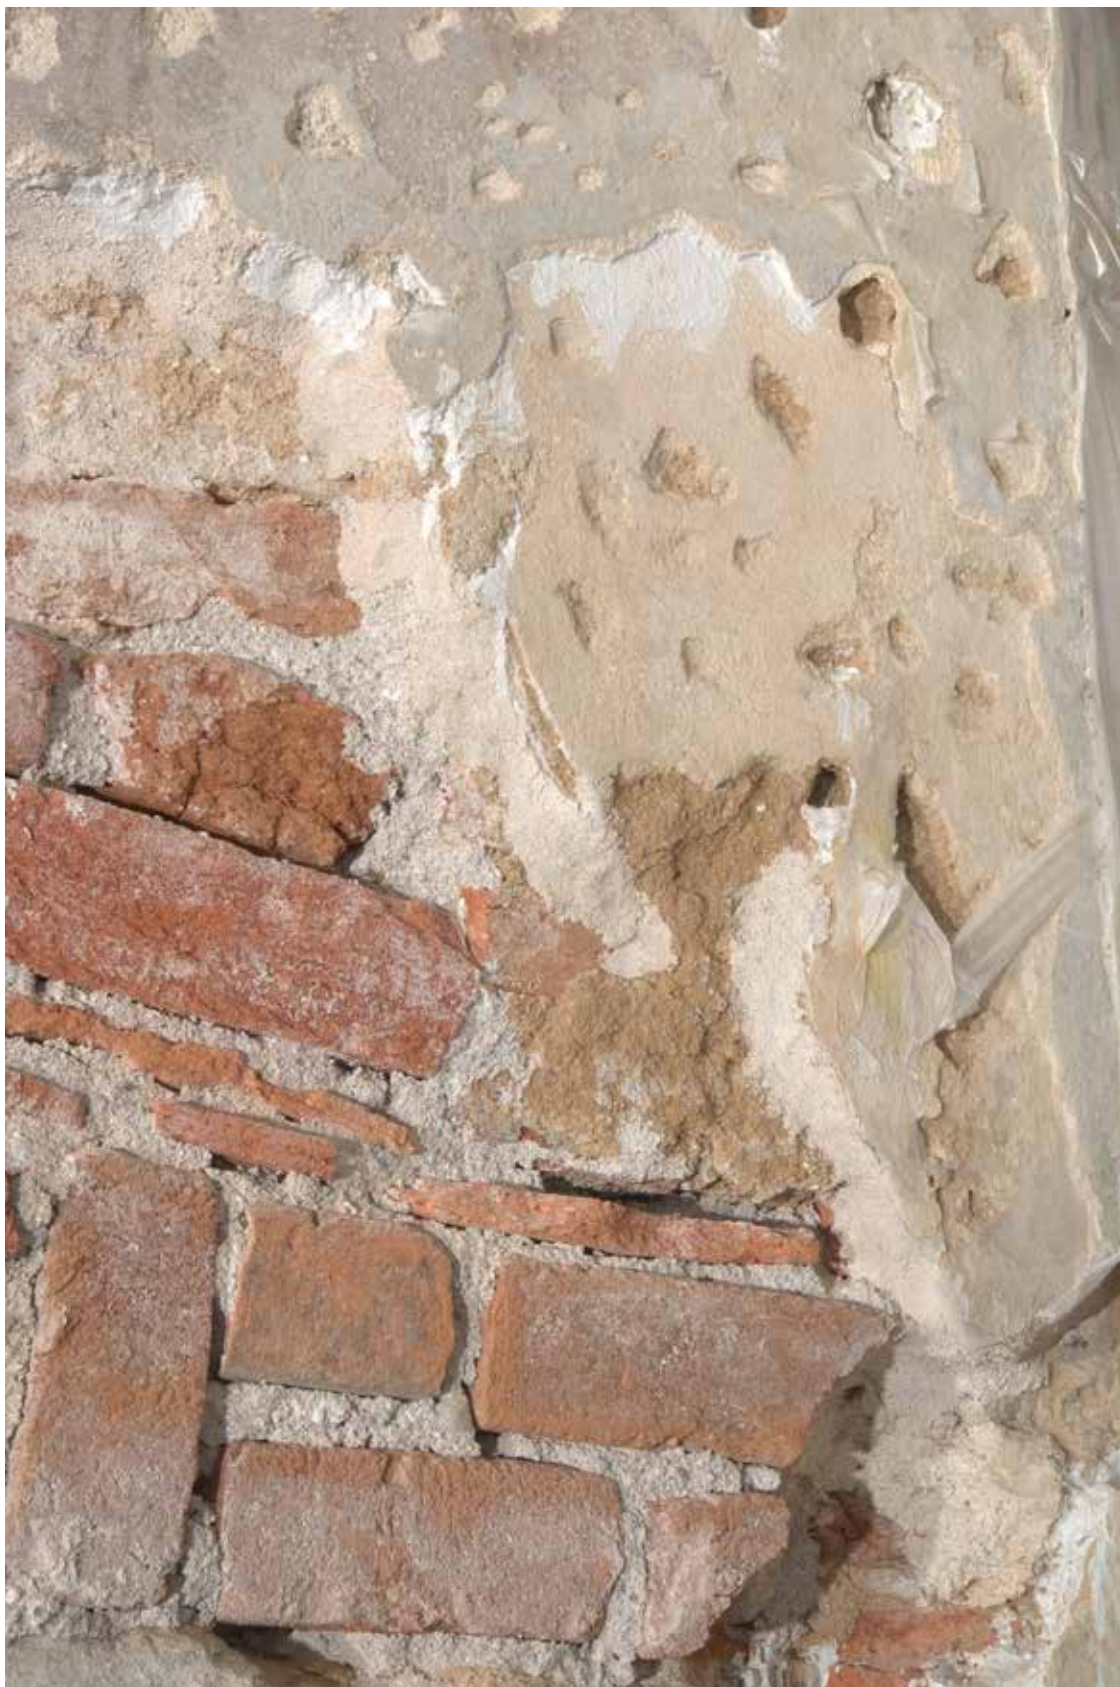
zbytek šedé vrstvy a upevnění části fresky ledanem a podtmelením  
pravý horní část - váza s pávem

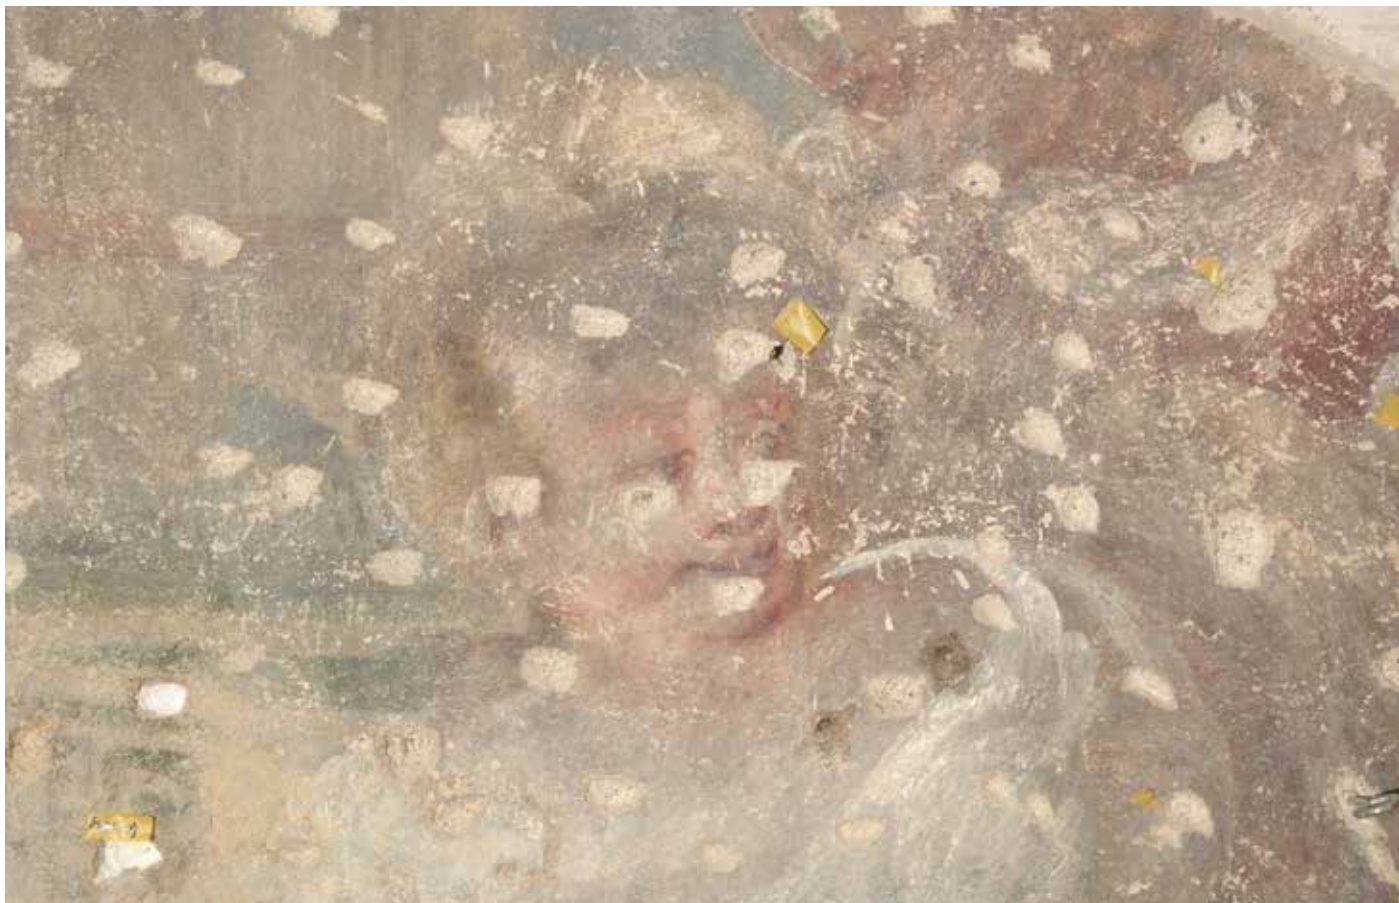
detail ve VIS  
vyplnění dutin ledanem a čištění nasucho  
obličej dívky

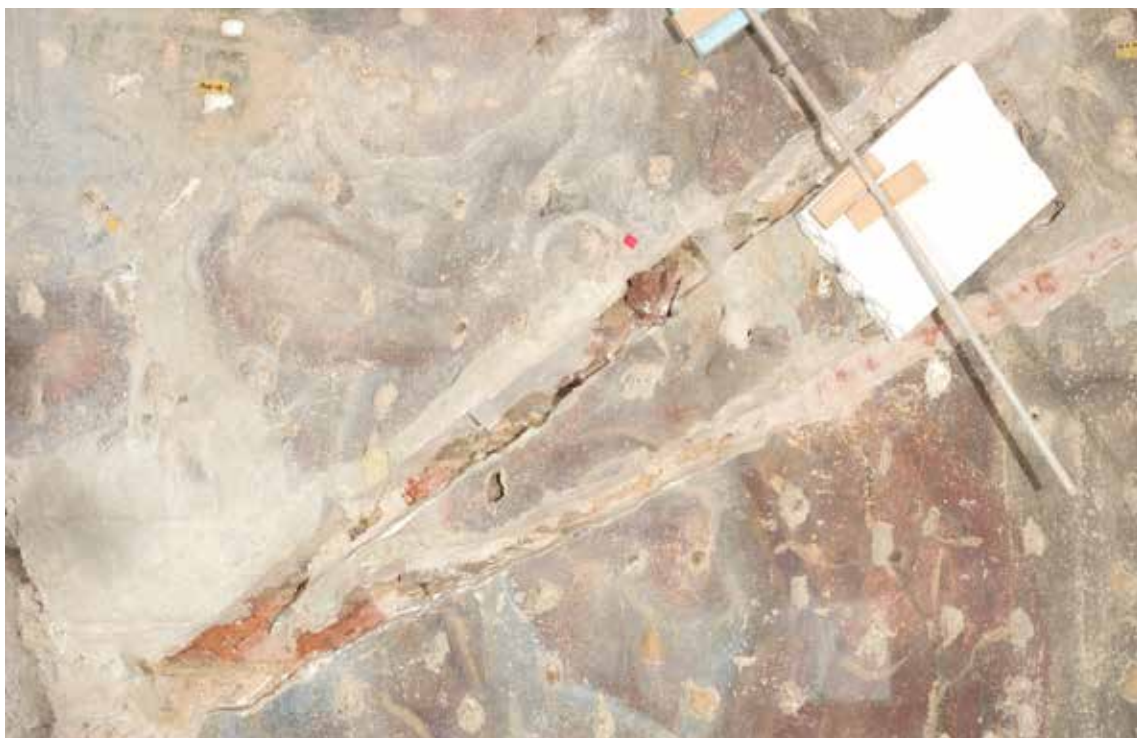
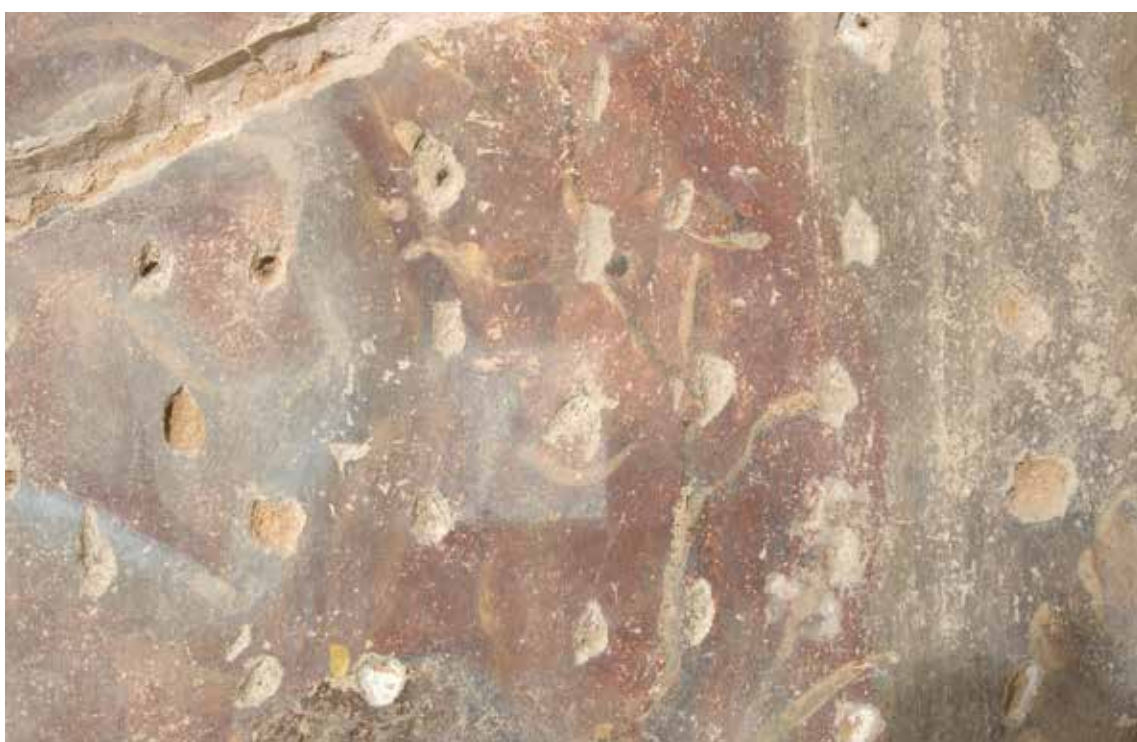
detail ve VIS  
čištění malby navlhko a nasucho  
šat dívky

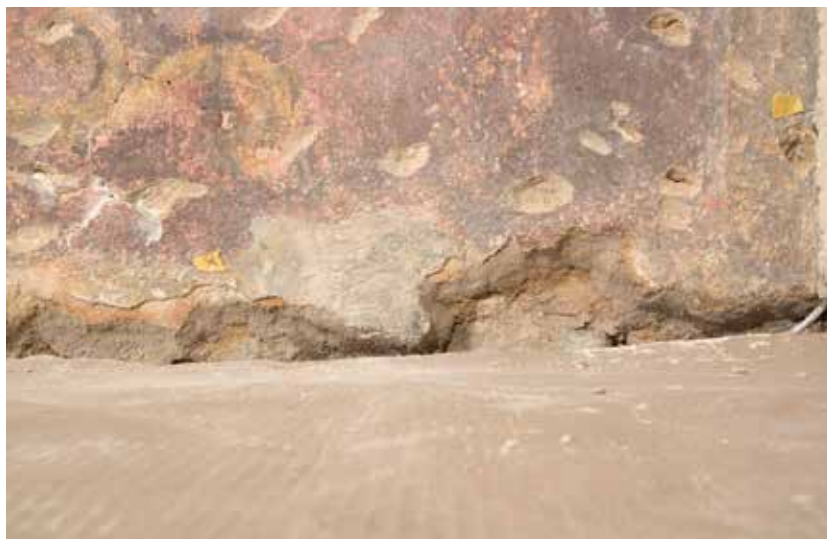
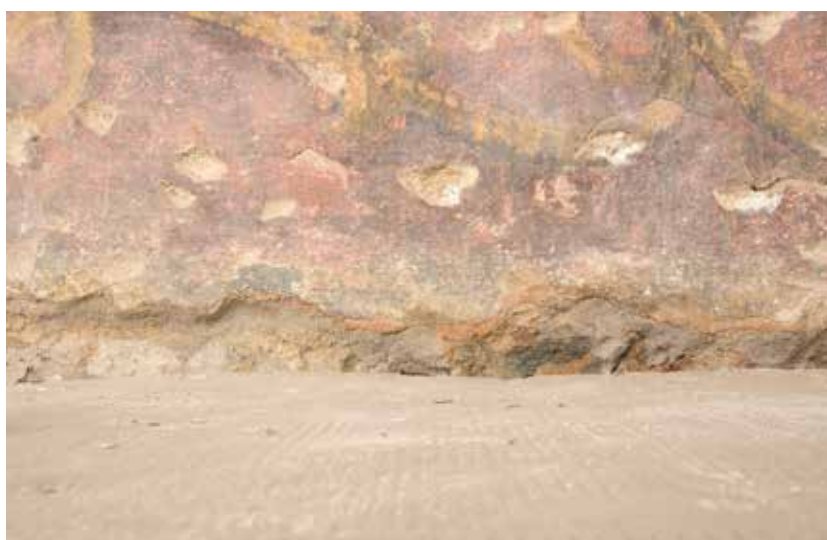
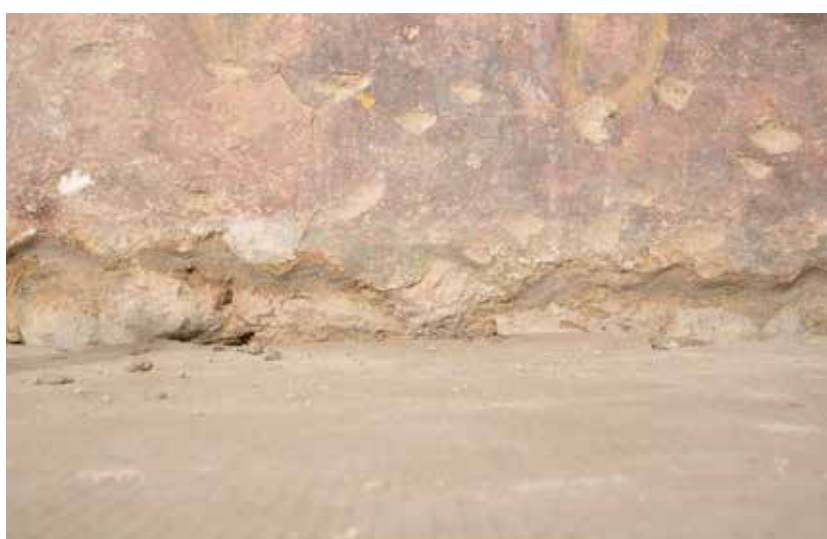
detail ve VIS  
odstranění spodního tmelu u dekoru a podtmelení s kon-  
solidací  
dekor

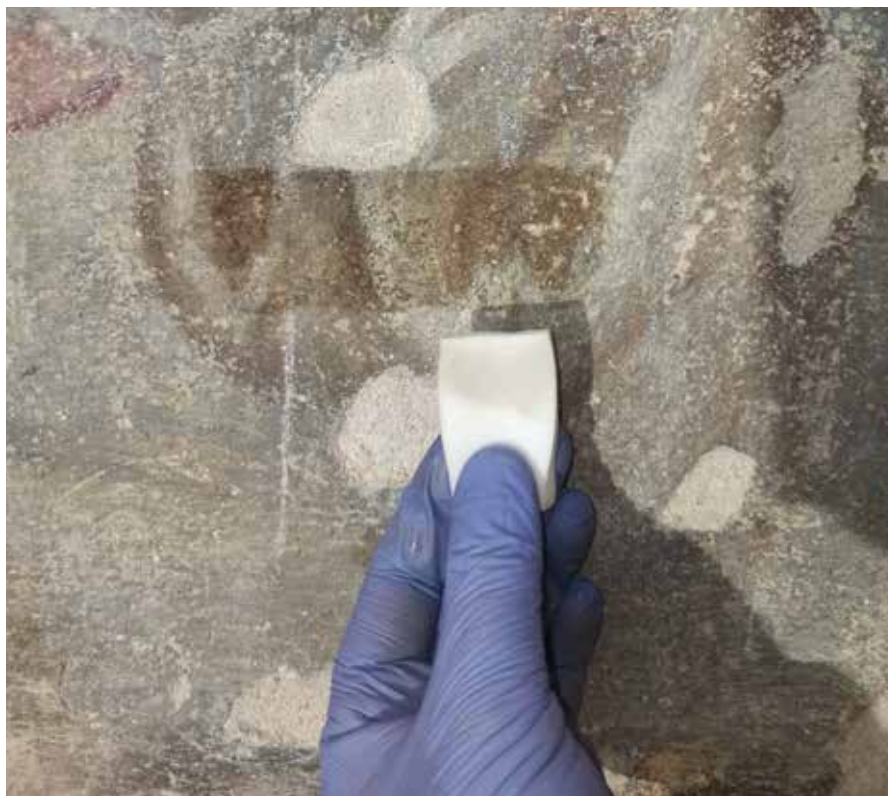
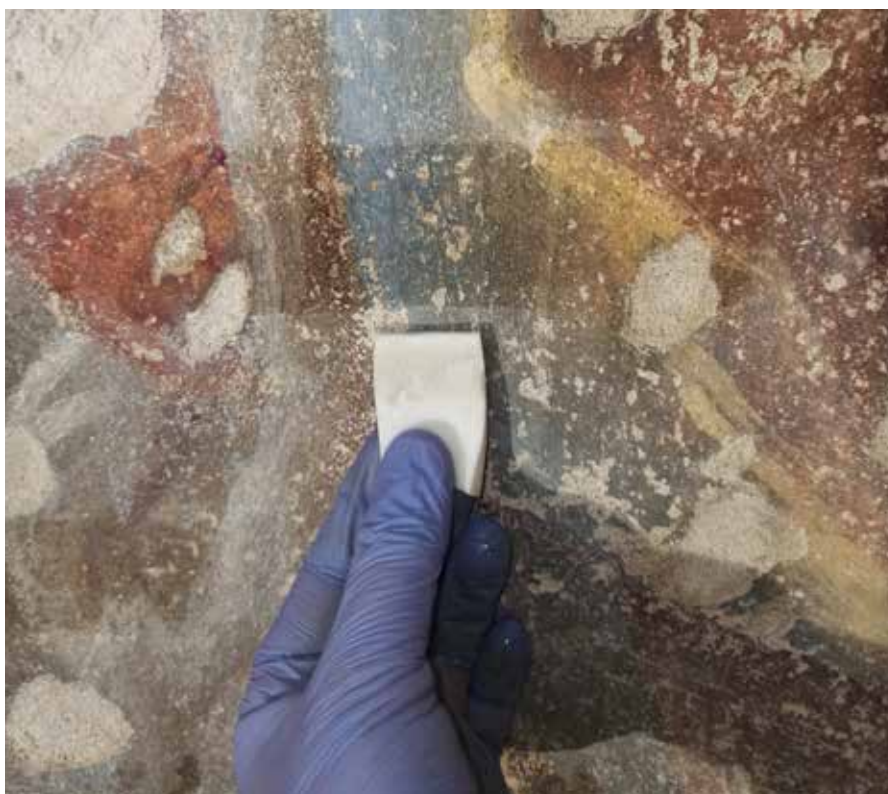
detail ve VIS  
zkoušky čištění navlhko po konsolidaci malby  
drapérie u natažené nohy, šat dívky

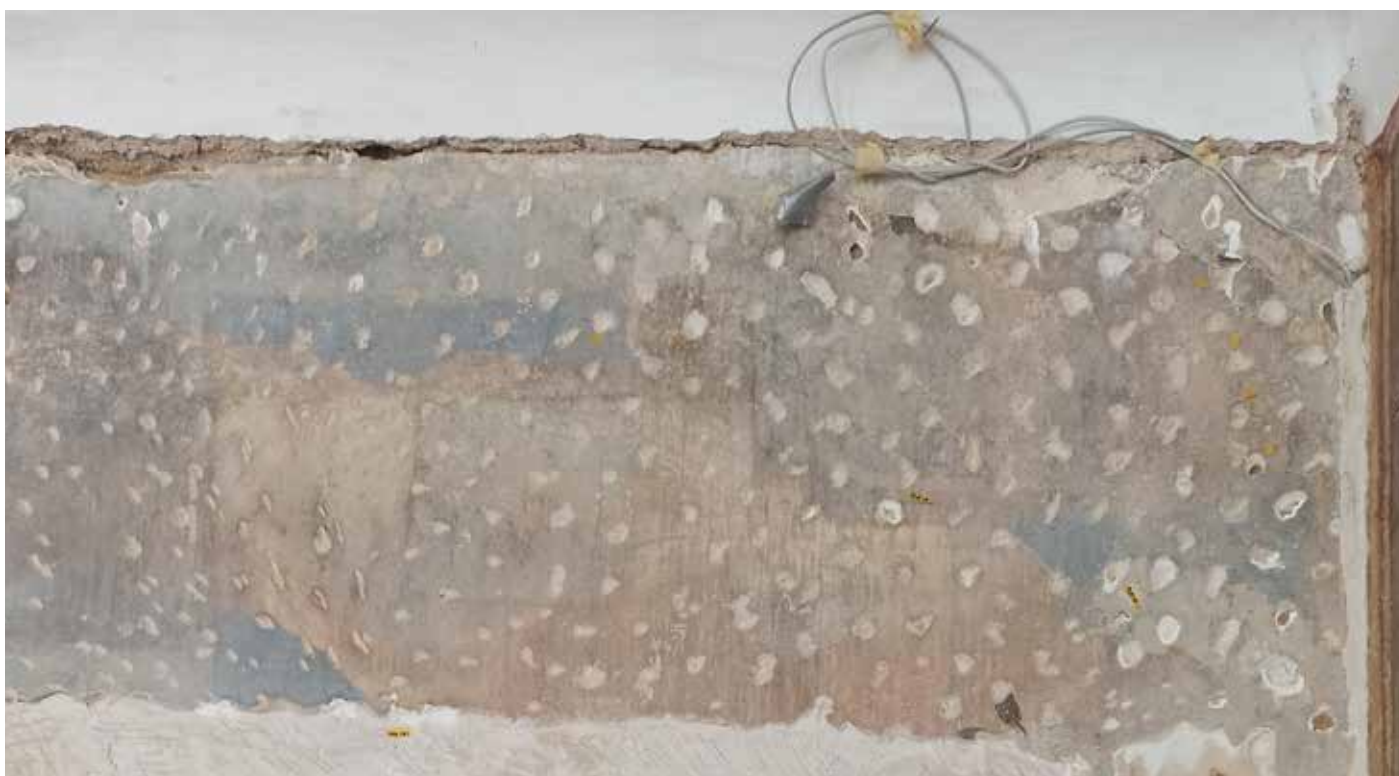
proces čištění nasucho a navlhko s průběžným upevňováním uvolněných částí  
nebe

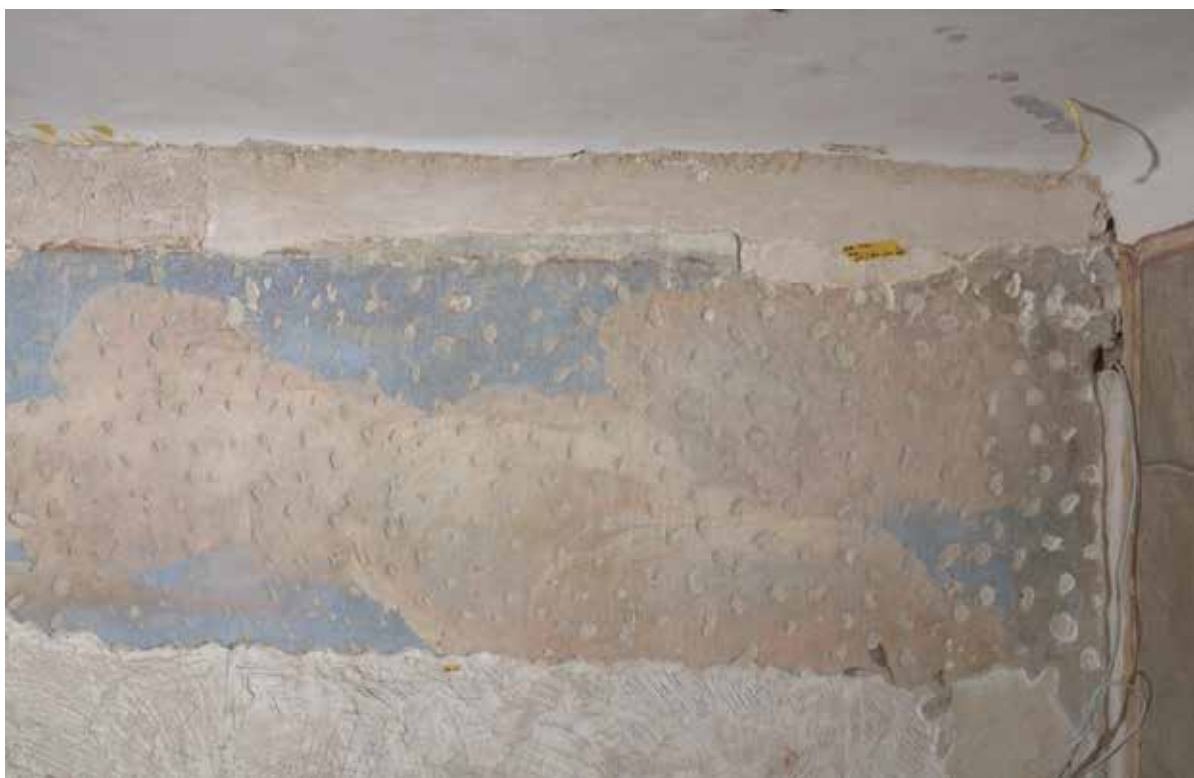
detail ve VIS  
postupné čištění  
nebe

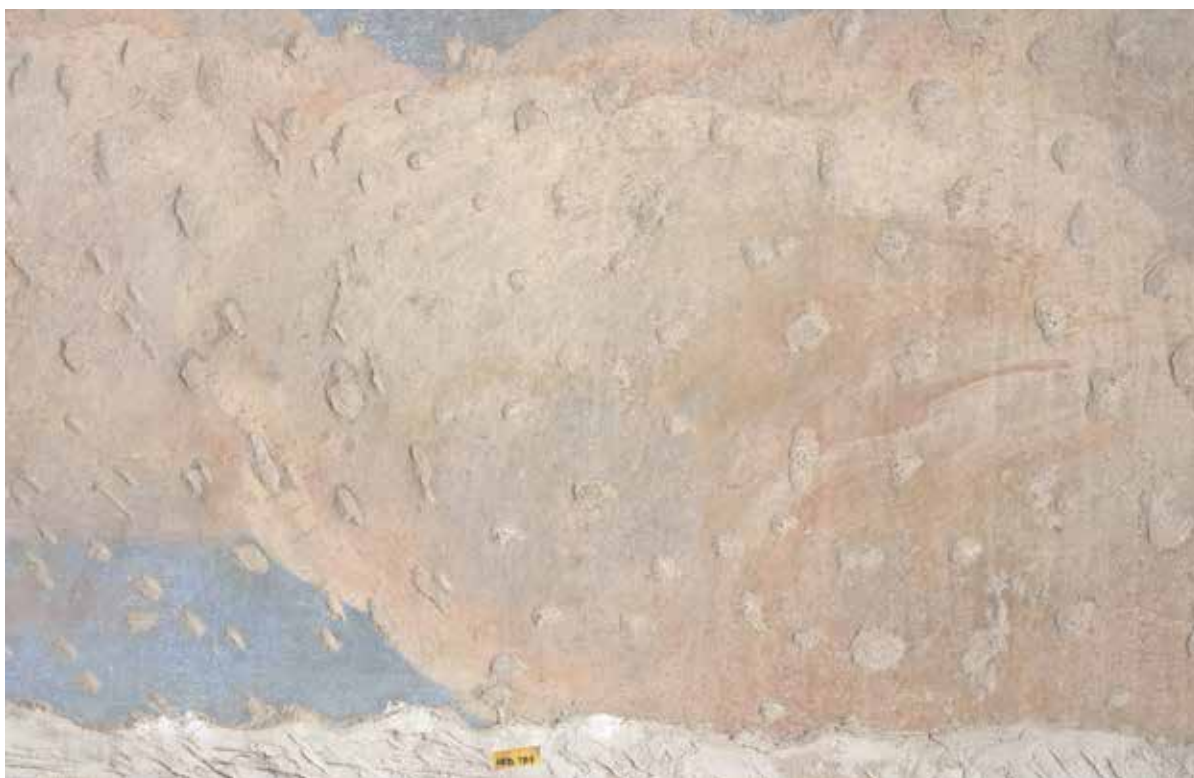
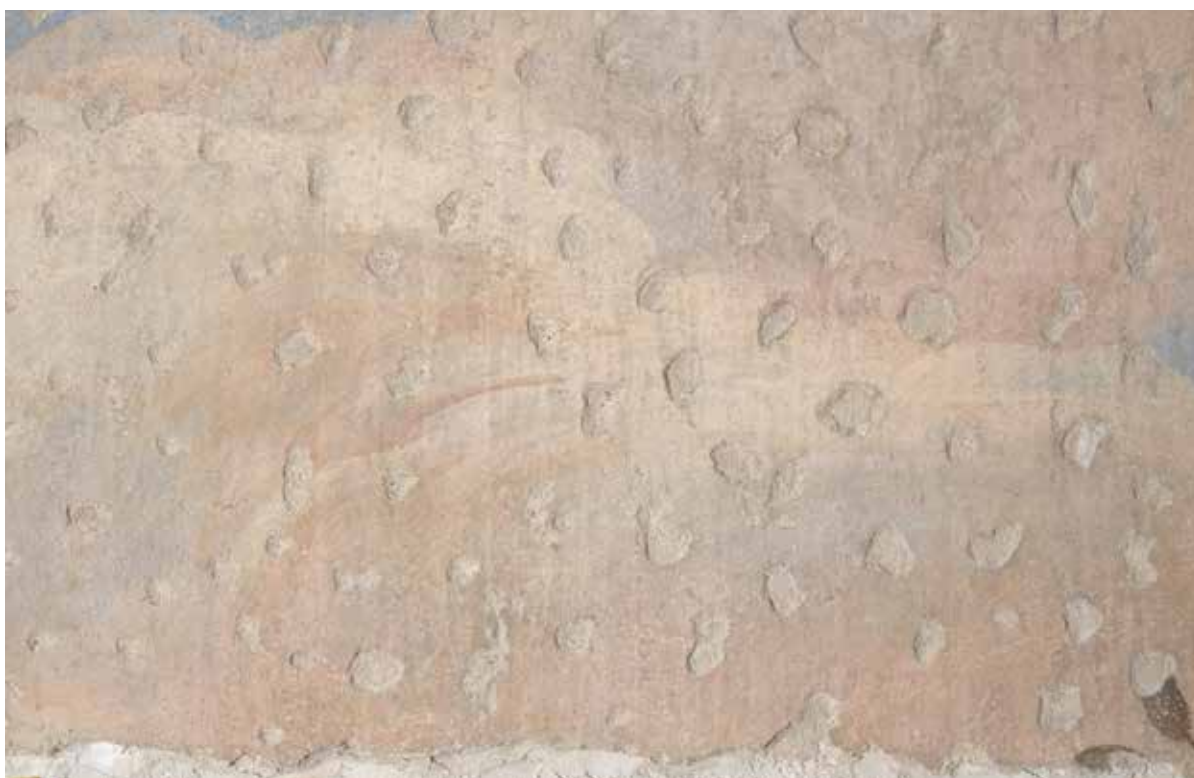
detail ve VIS  
postupné čištění  
nebe

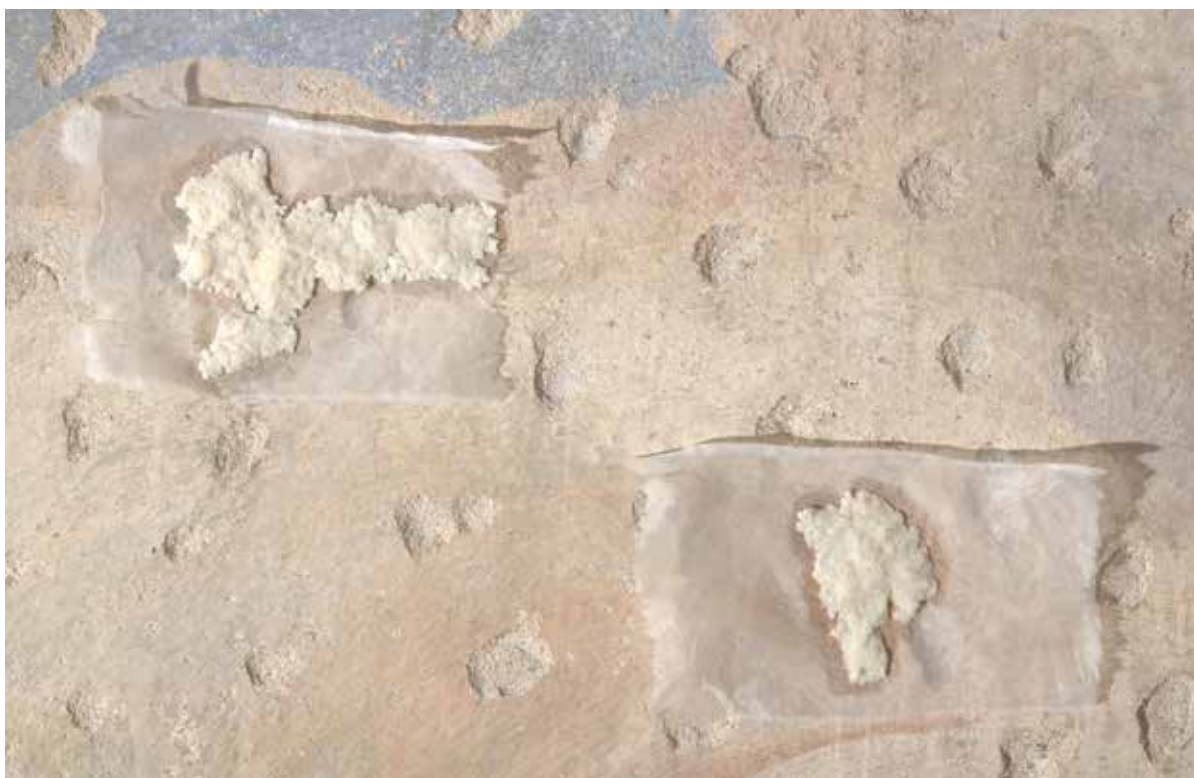
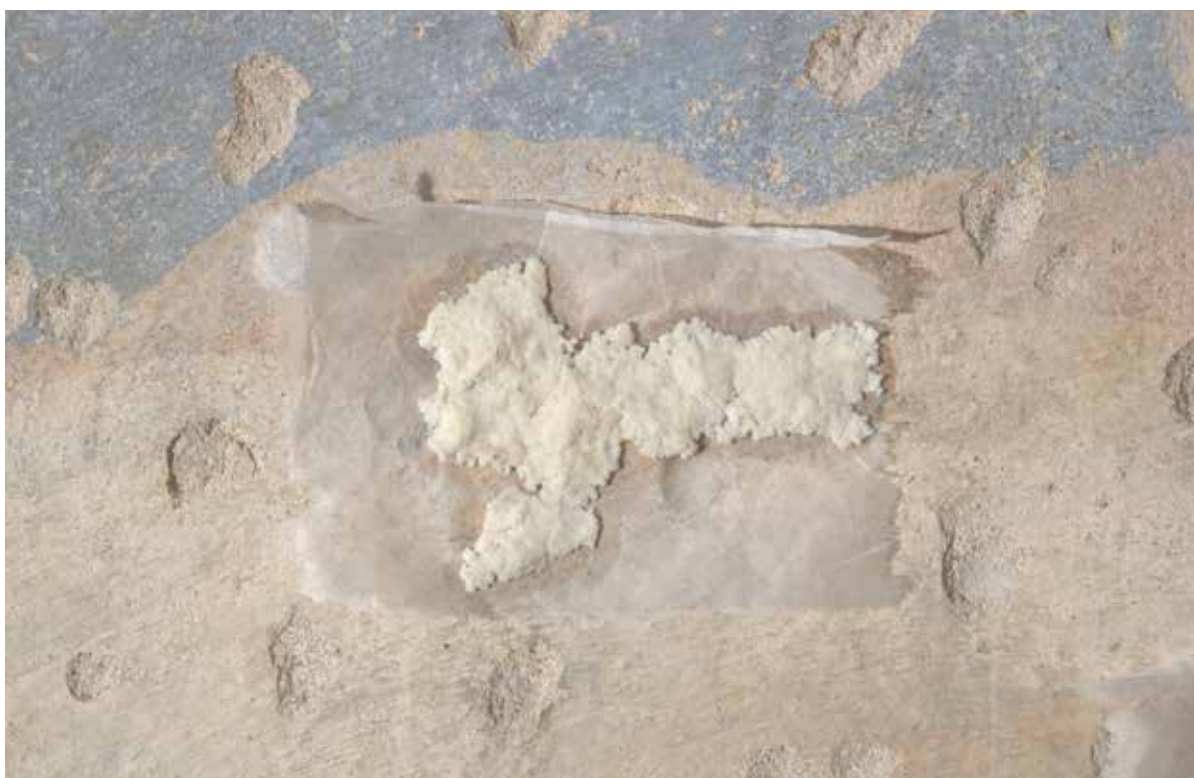
detail ve VIS  
postupné čištění zábalem s uhličitanem amonným  
nebe

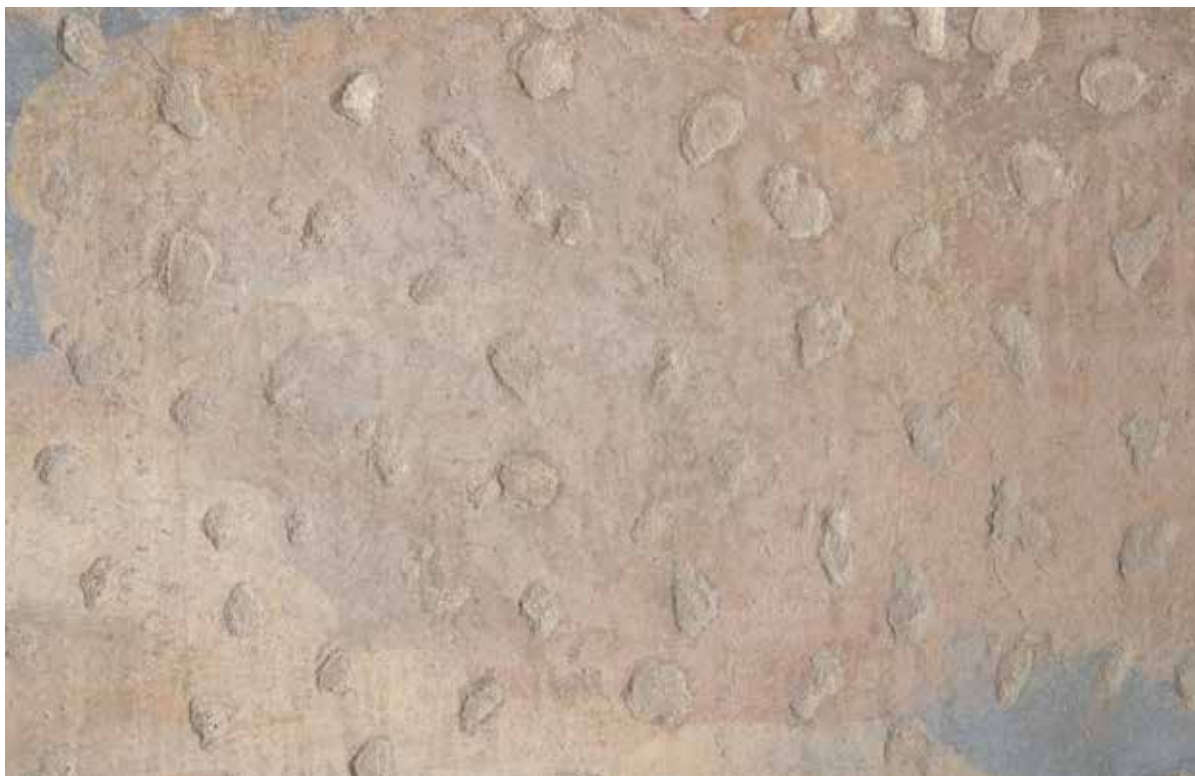
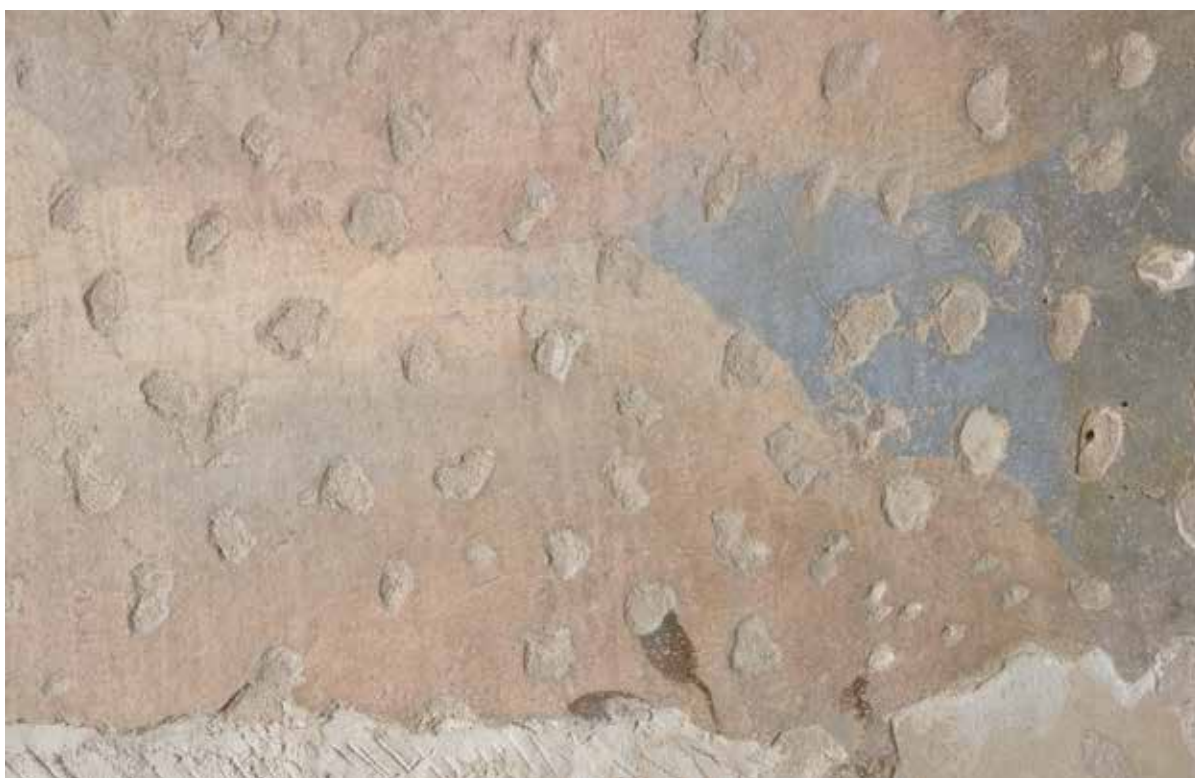
detail ve VIS  
postupné čištění  
nebe

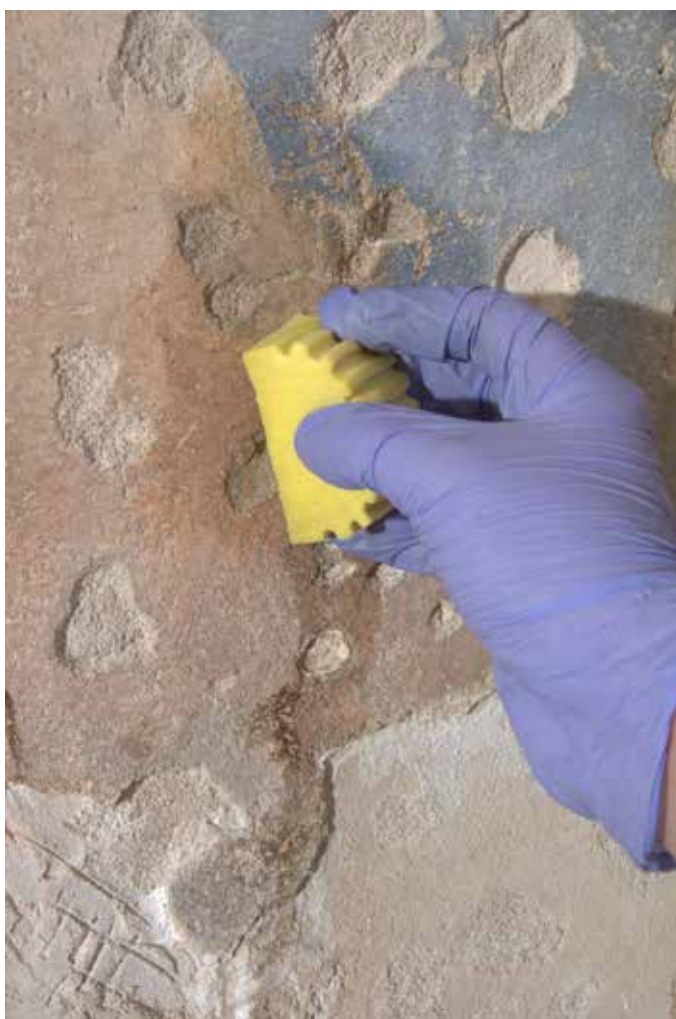
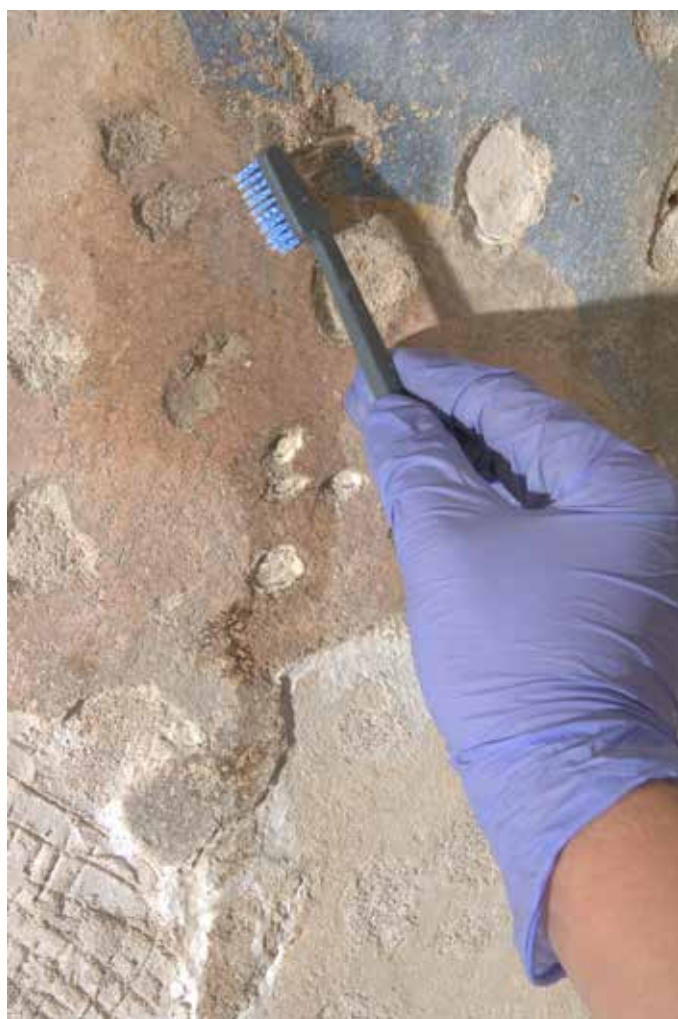
detail ve VIS  
zamývný a zmýdelnění nečistot po aplikaci zábalu  
nebe
