# RESTAURÁTORSKÝ PRŮZKUM

## NÁSTĚNNÉ MALBY NA ZÁMKU V KÁCOVĚ

Akademie výtvarných umění v Praze  
Ateliér restaurování výtvarných děl malířských  
a polychromované plastiky  
škola prof. MgA. Adama Pokorného Ph.D.

| Lokalizace restaurovaného úseku: | Severo-východní strana – pravý roh –<br>přízemní místnost |

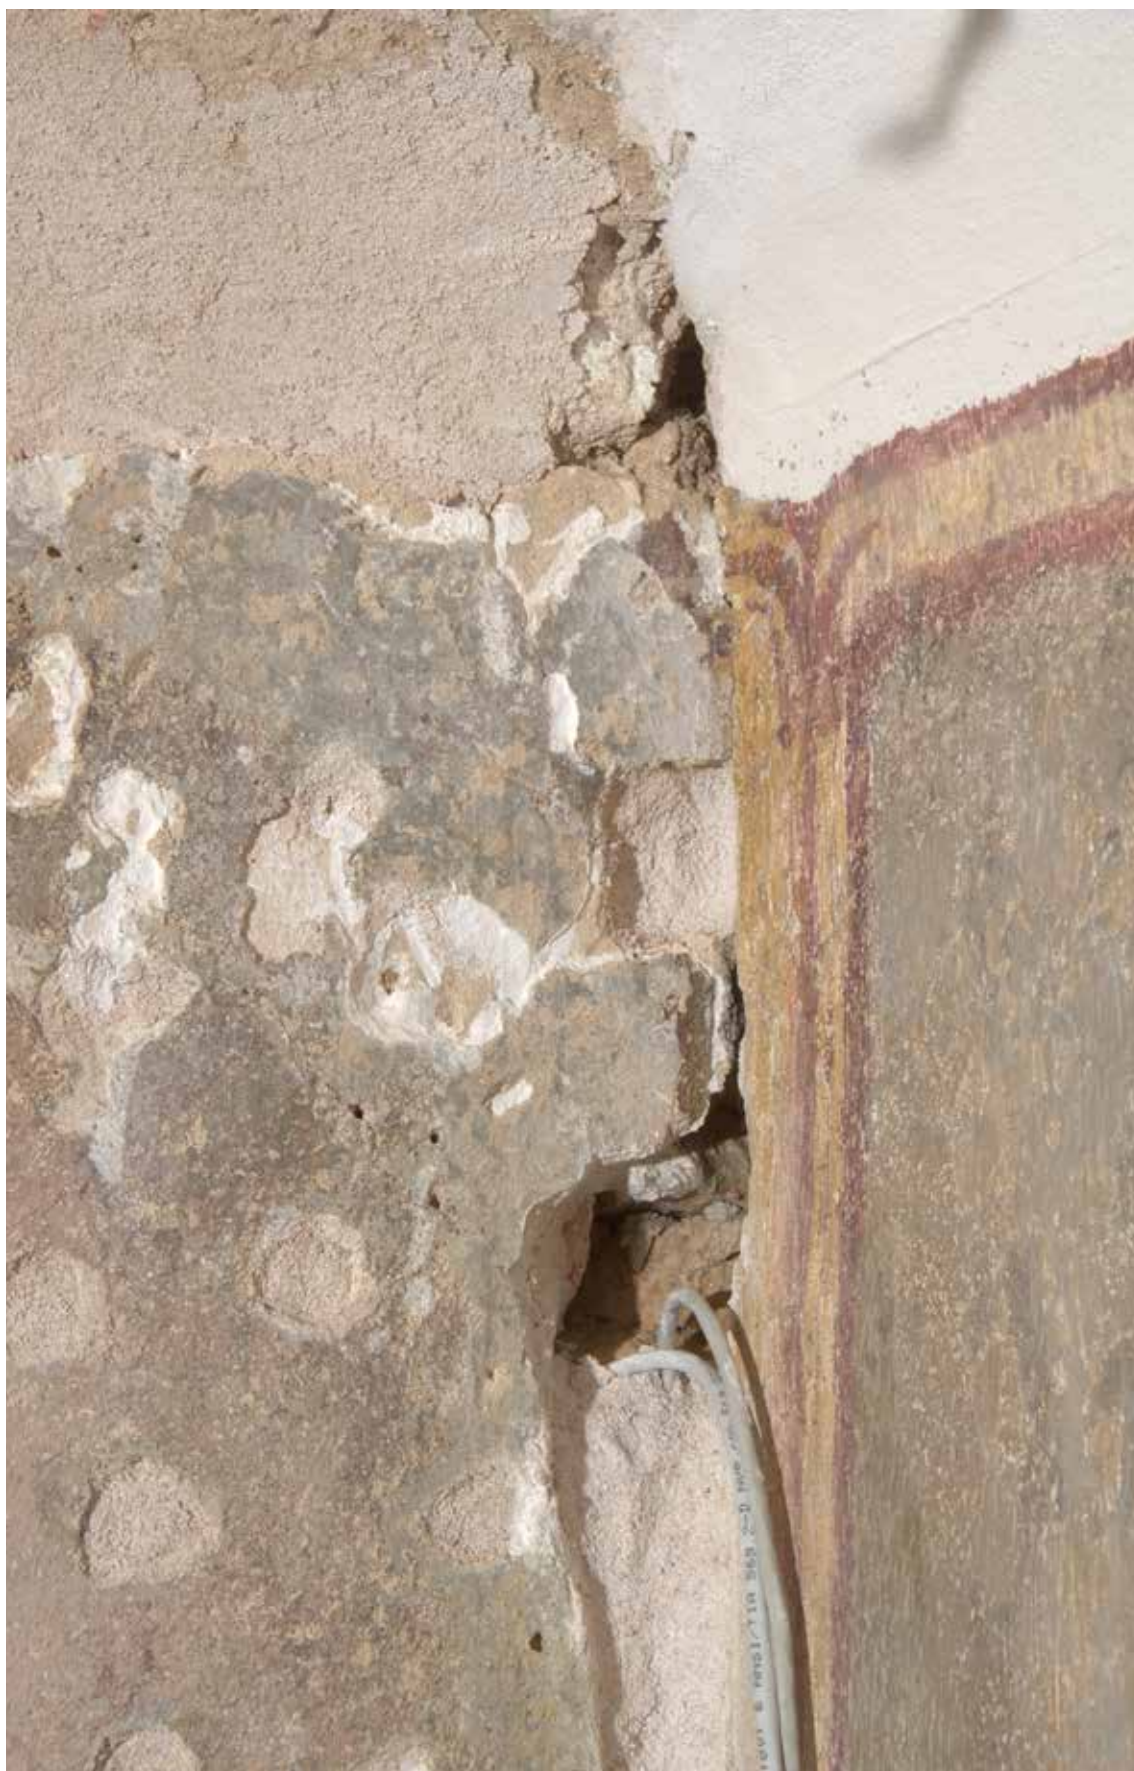
po konsolidaci s přelepeným okrajem malby a podtmelením - přichystané k provrtání a protažení elektrického kabelu pod originální vrstvou malby roh po pravé straně

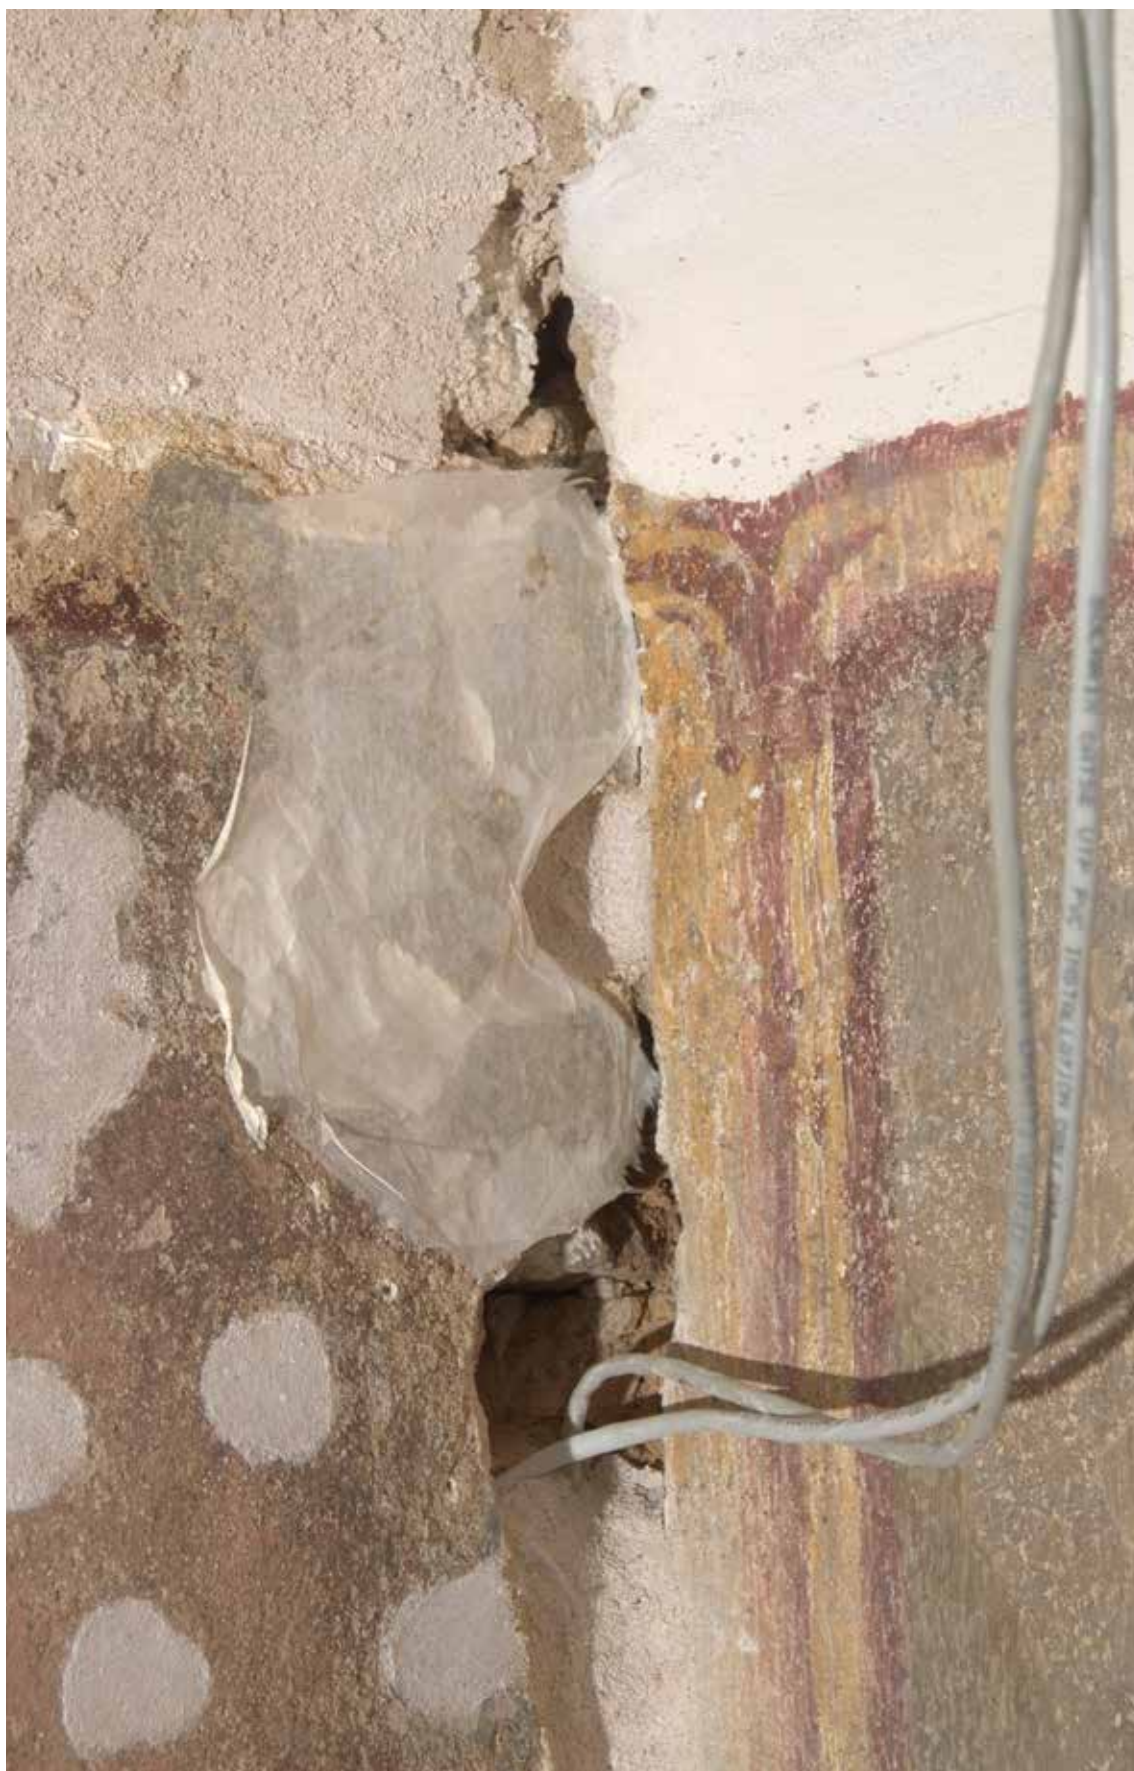
po konsolidaci s přelepeným okrajem malby a podtmelením - přichystané k provrtání a protažení elektrického kabelu pod originální vrstvou malby roh po pravé straně

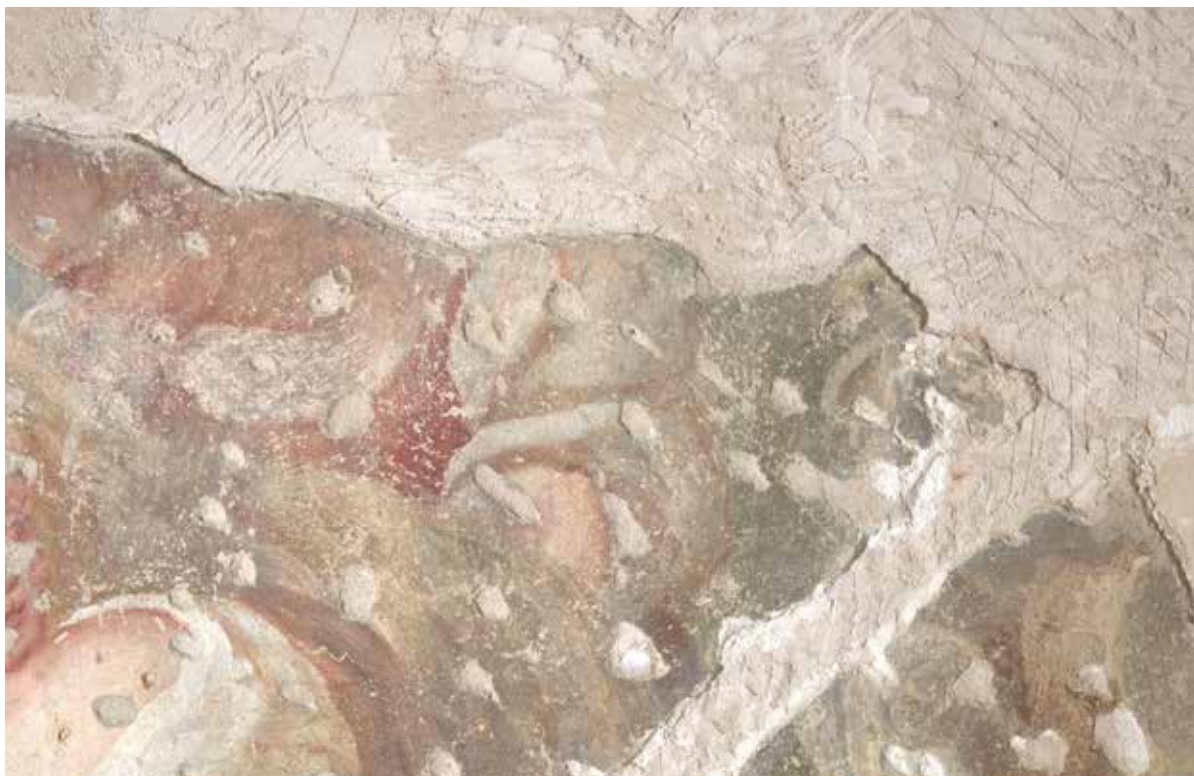
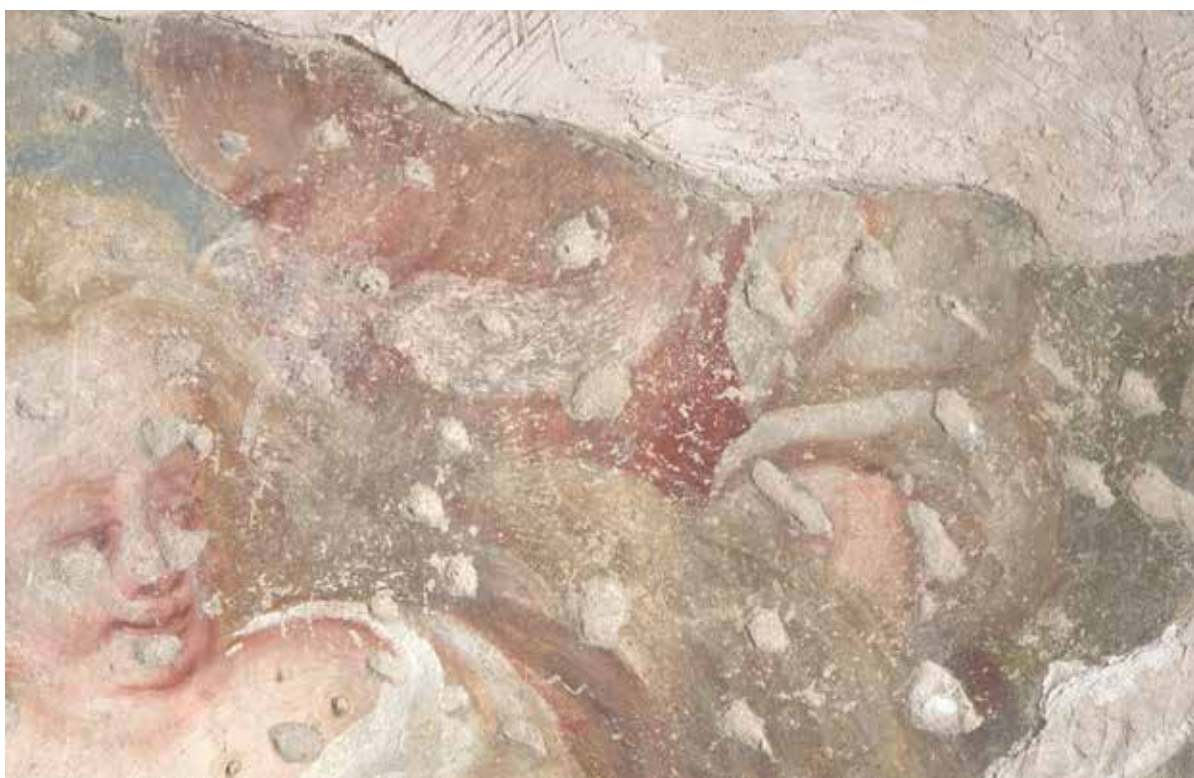
detail ve VIS  
čištění  
hlava páva a služebná

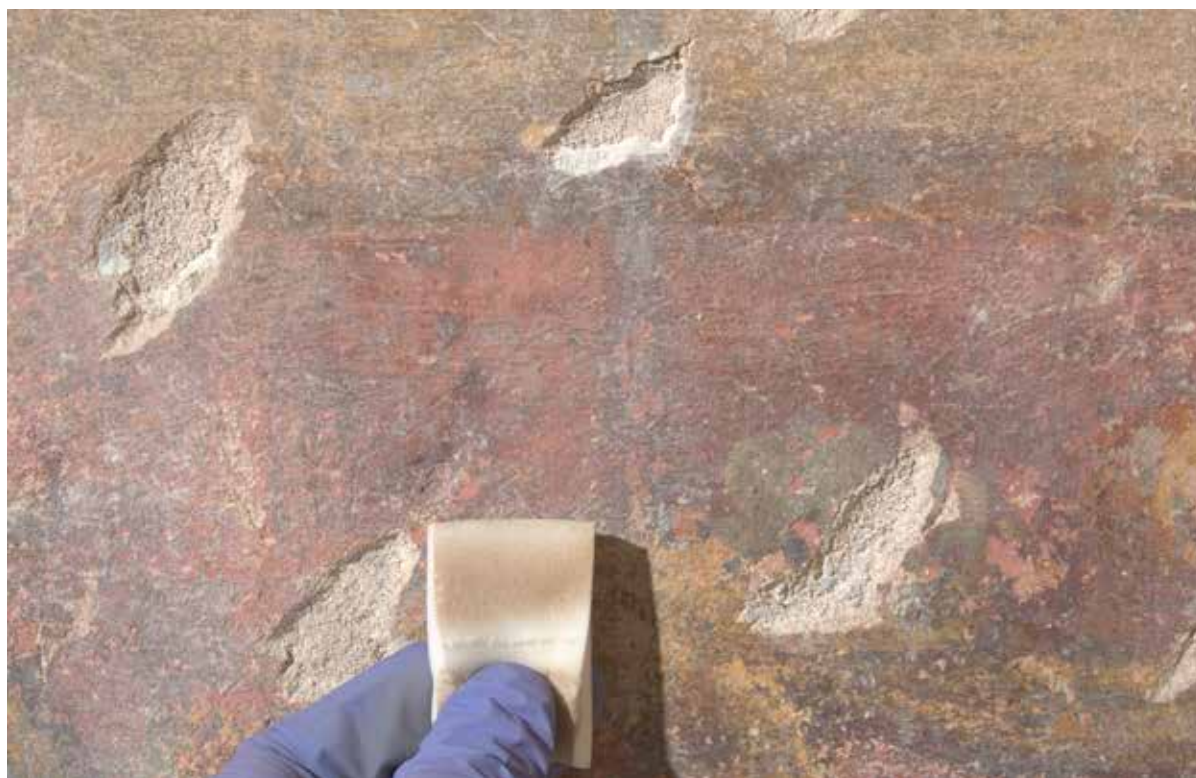
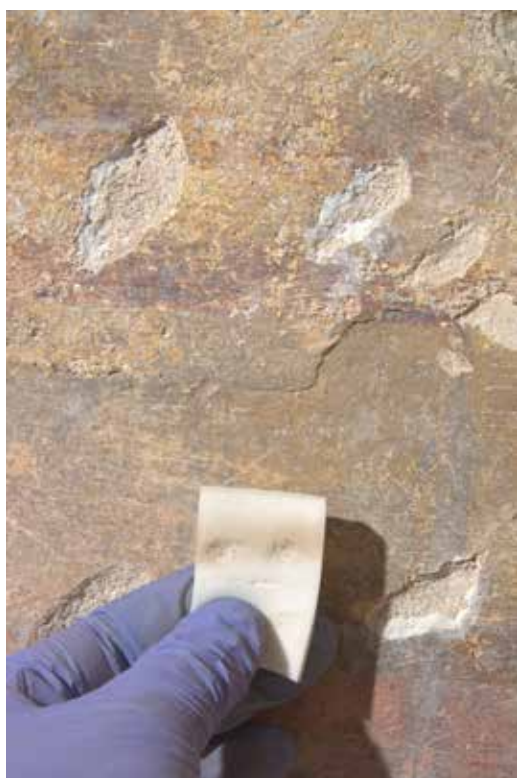
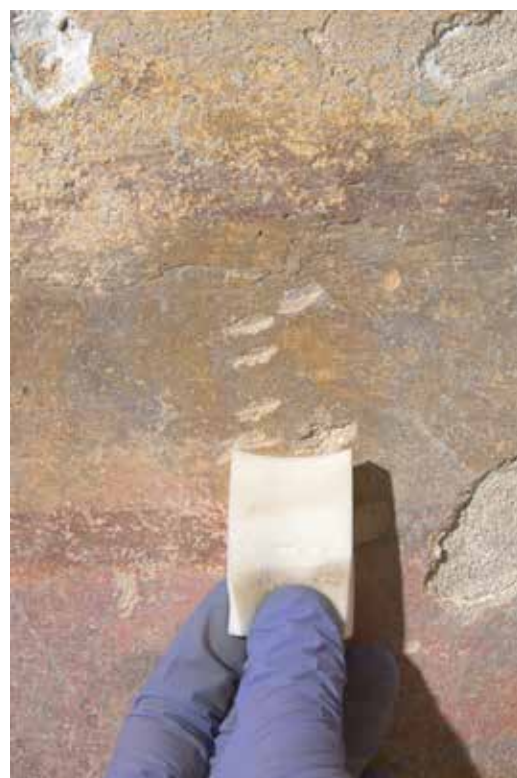
detail ve VIS

čištění - zkoušky během opakované konsolidace barevné vrstvy, suché čištění jak je viditelné, dekor stále pouštěl barvu a byl citlivý, proto byl opakovaně konsolidován roztokem 1% Sebosilem S  
děkor

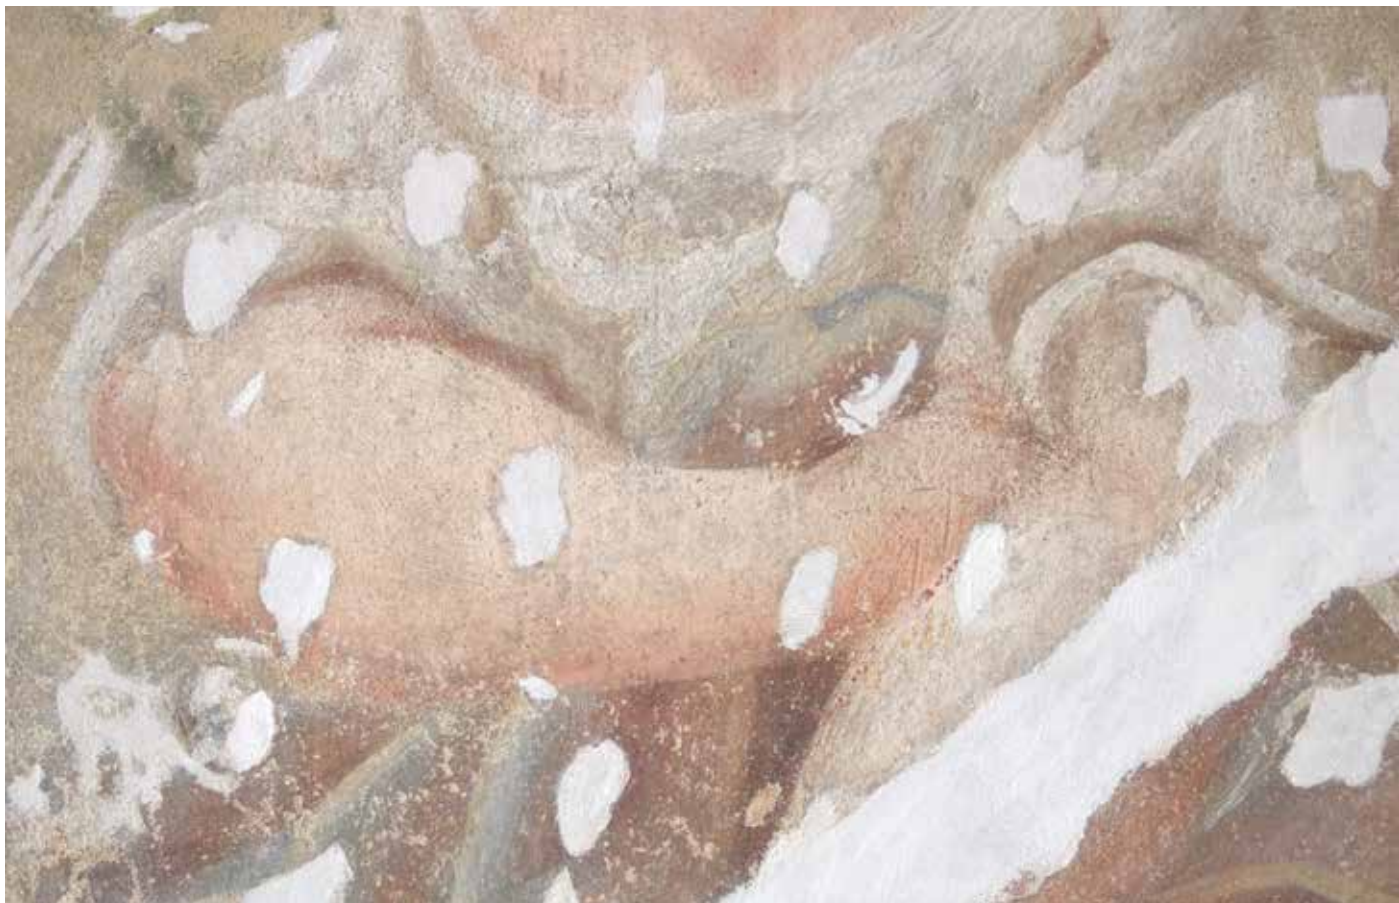
detail ve VIS  
navracená část

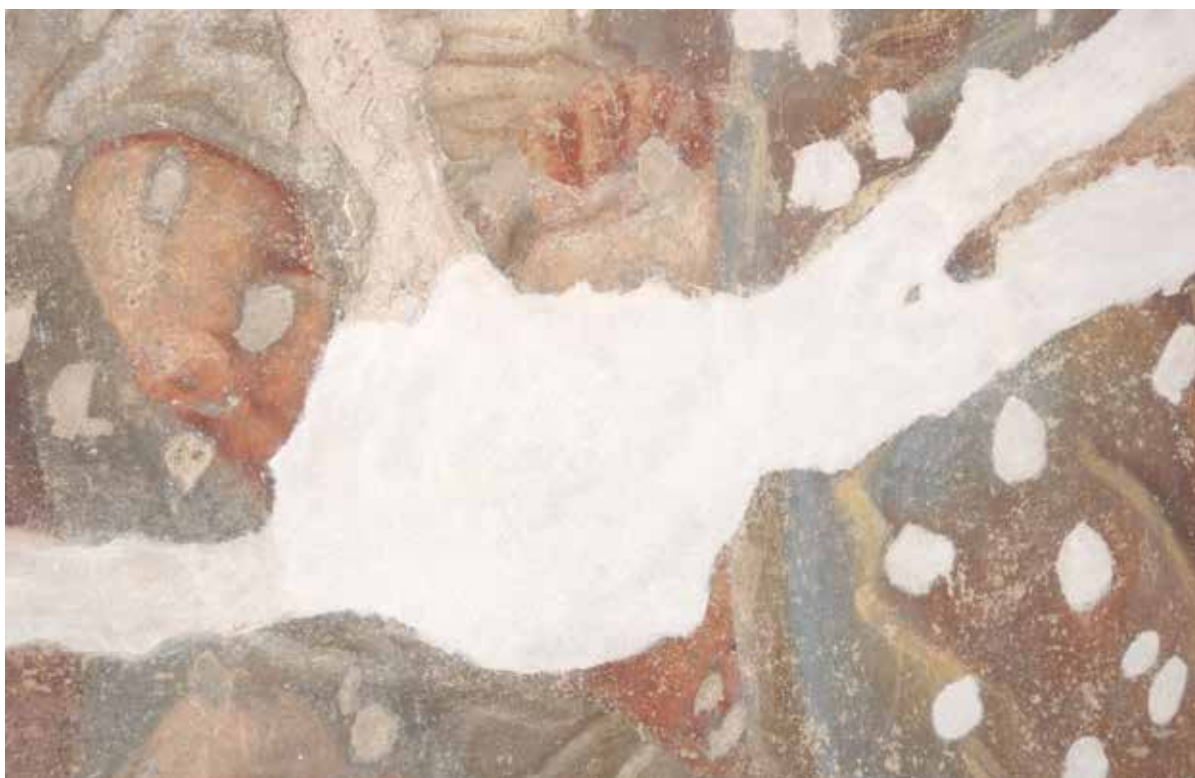
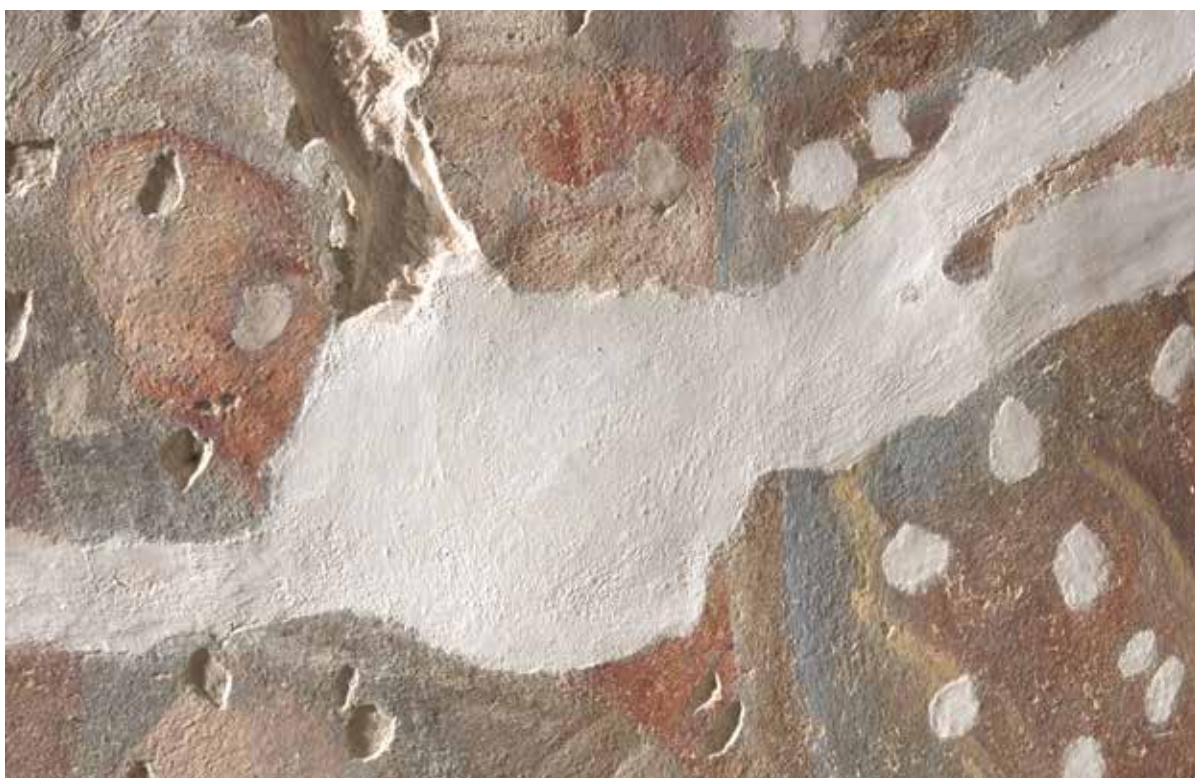
detail ve VIS a VISR  
tmelení

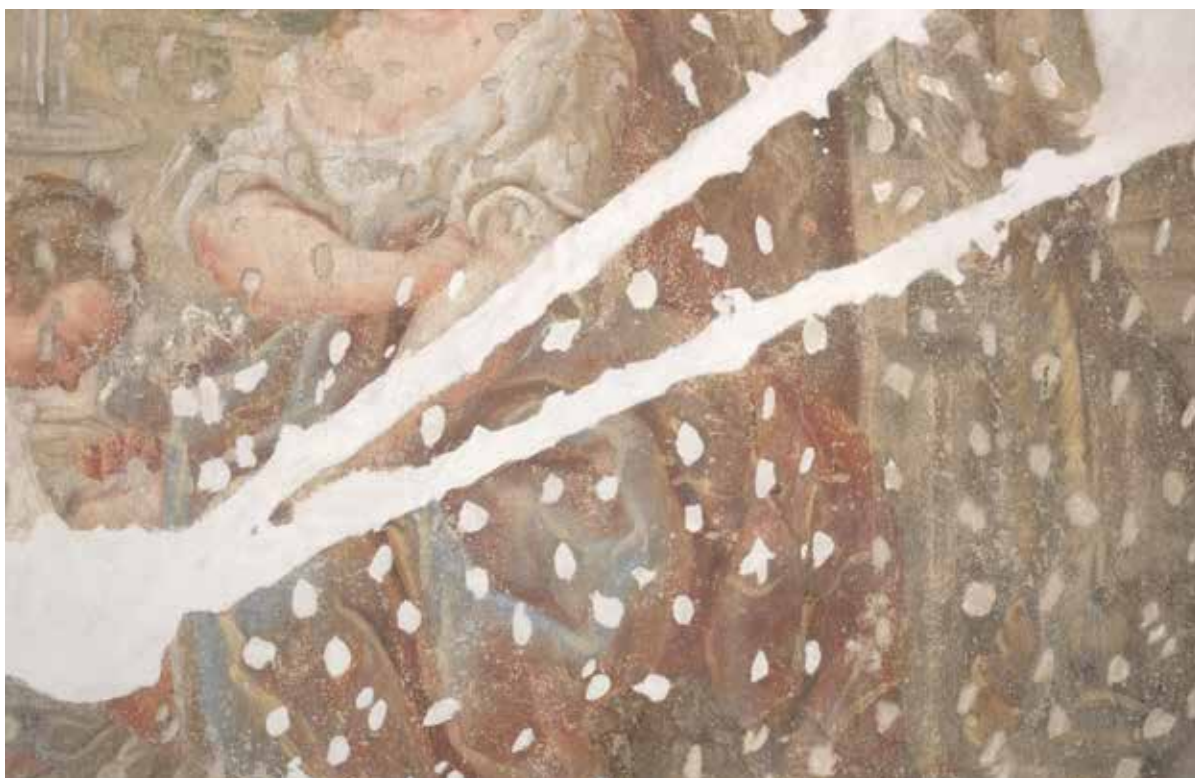
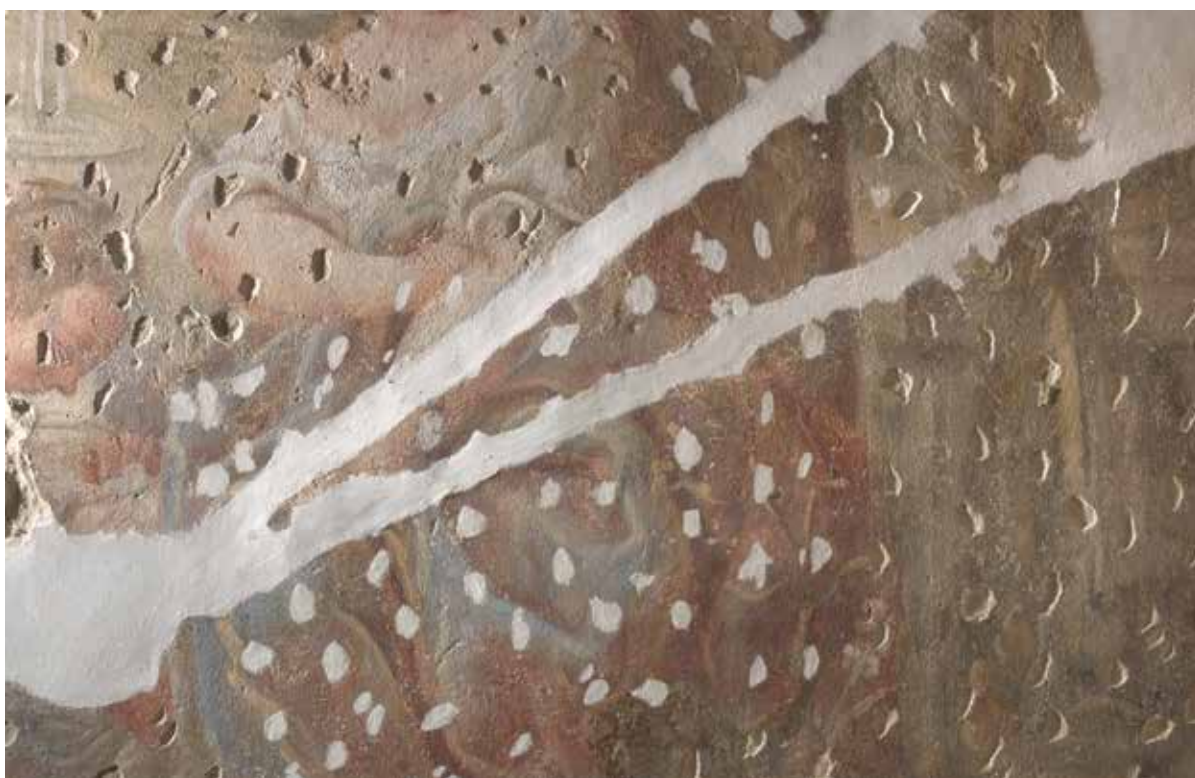
detail ve VIS a VISR  
tmelení

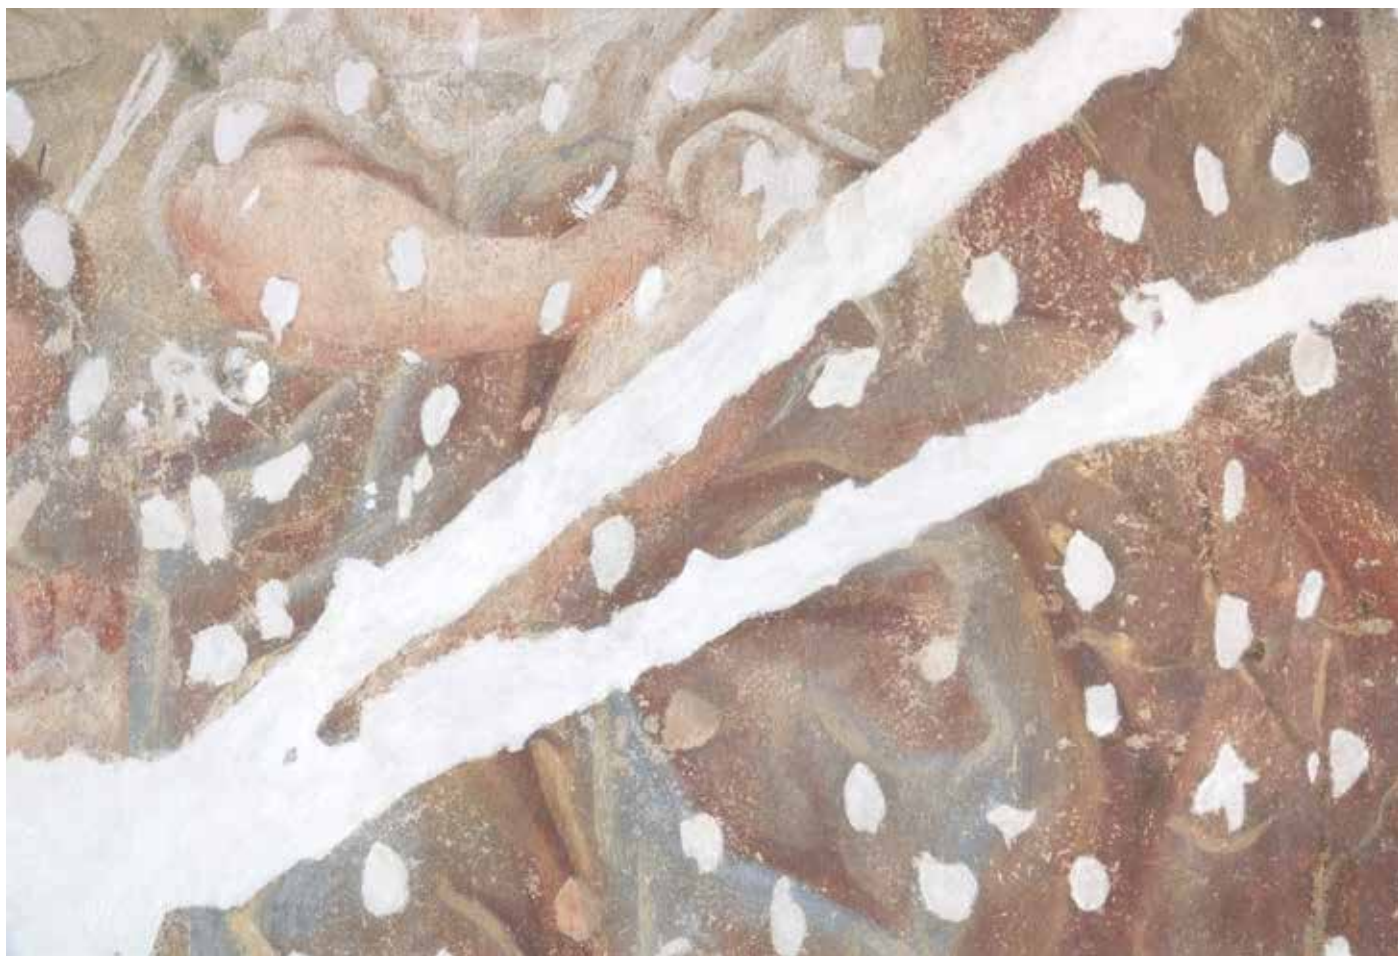
detail ve VIS  
tmelení

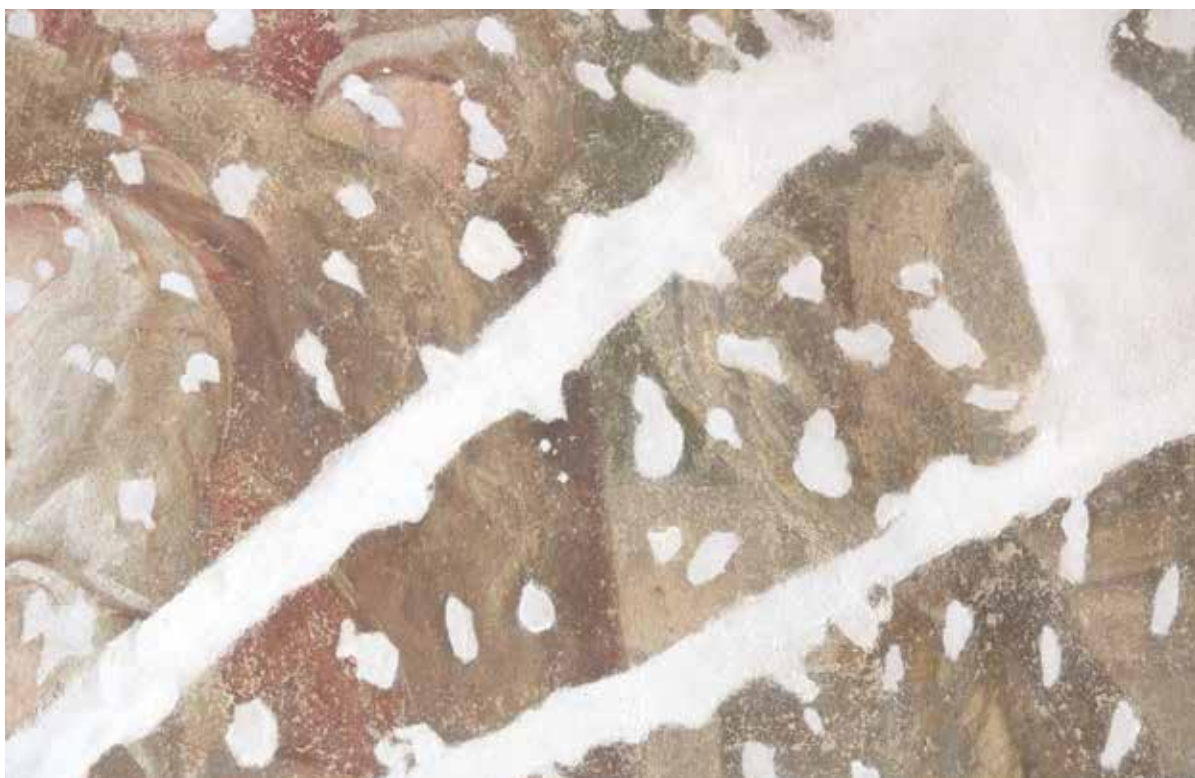
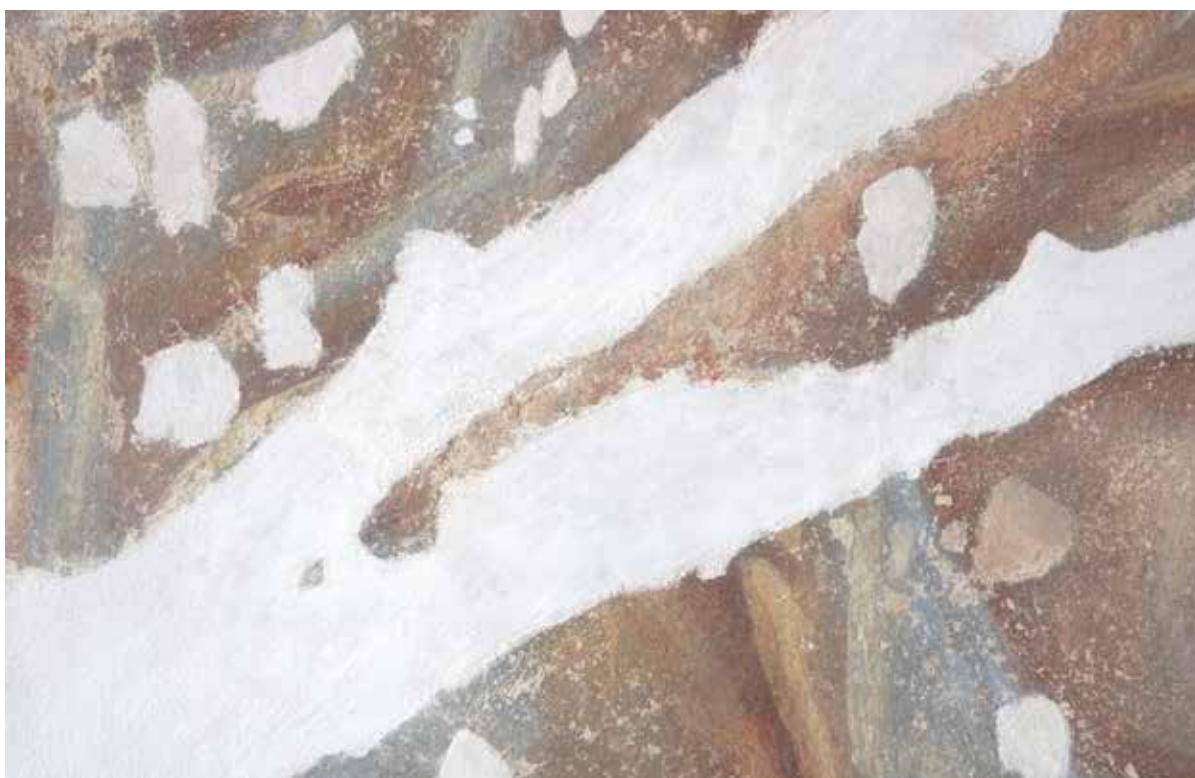
detail ve VIS  
tmelení

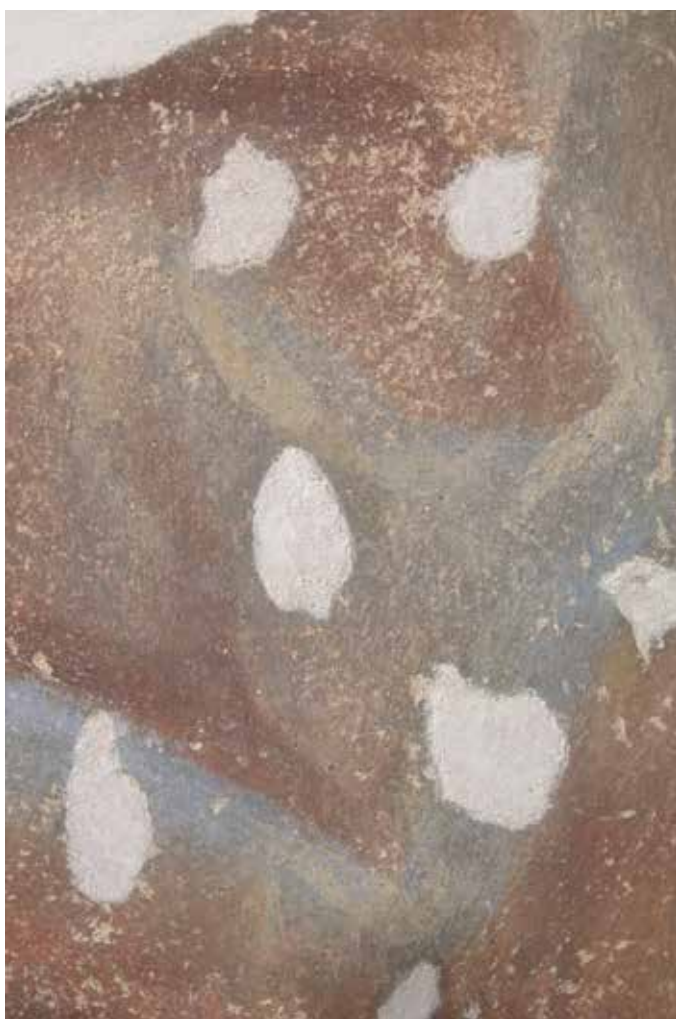
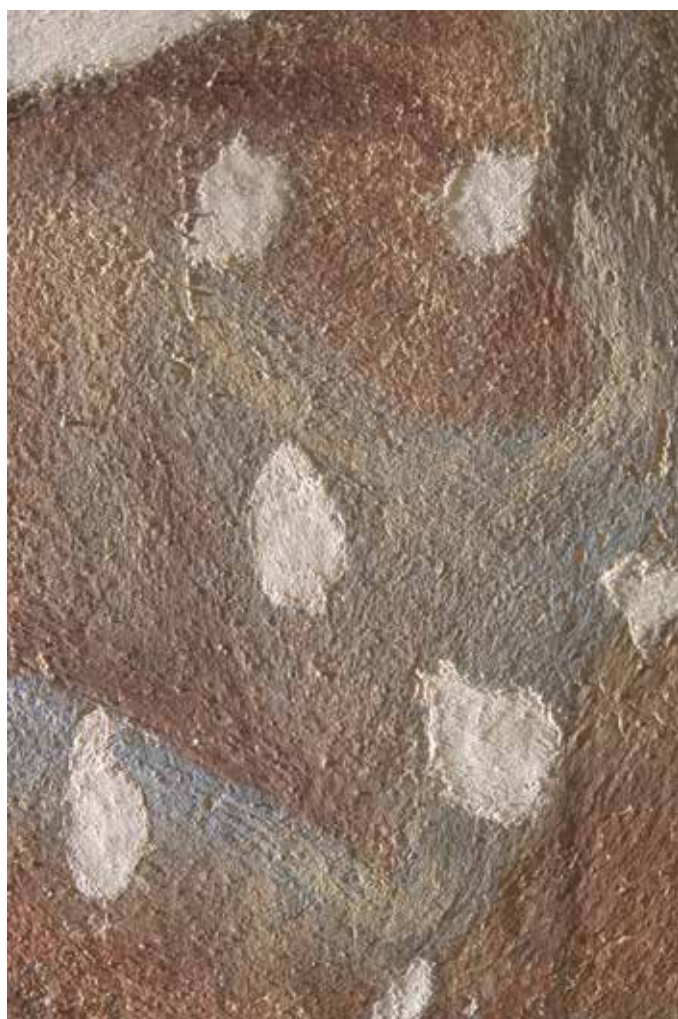
detail ve VIS a VISR  
tmelení  
šat Batšeby

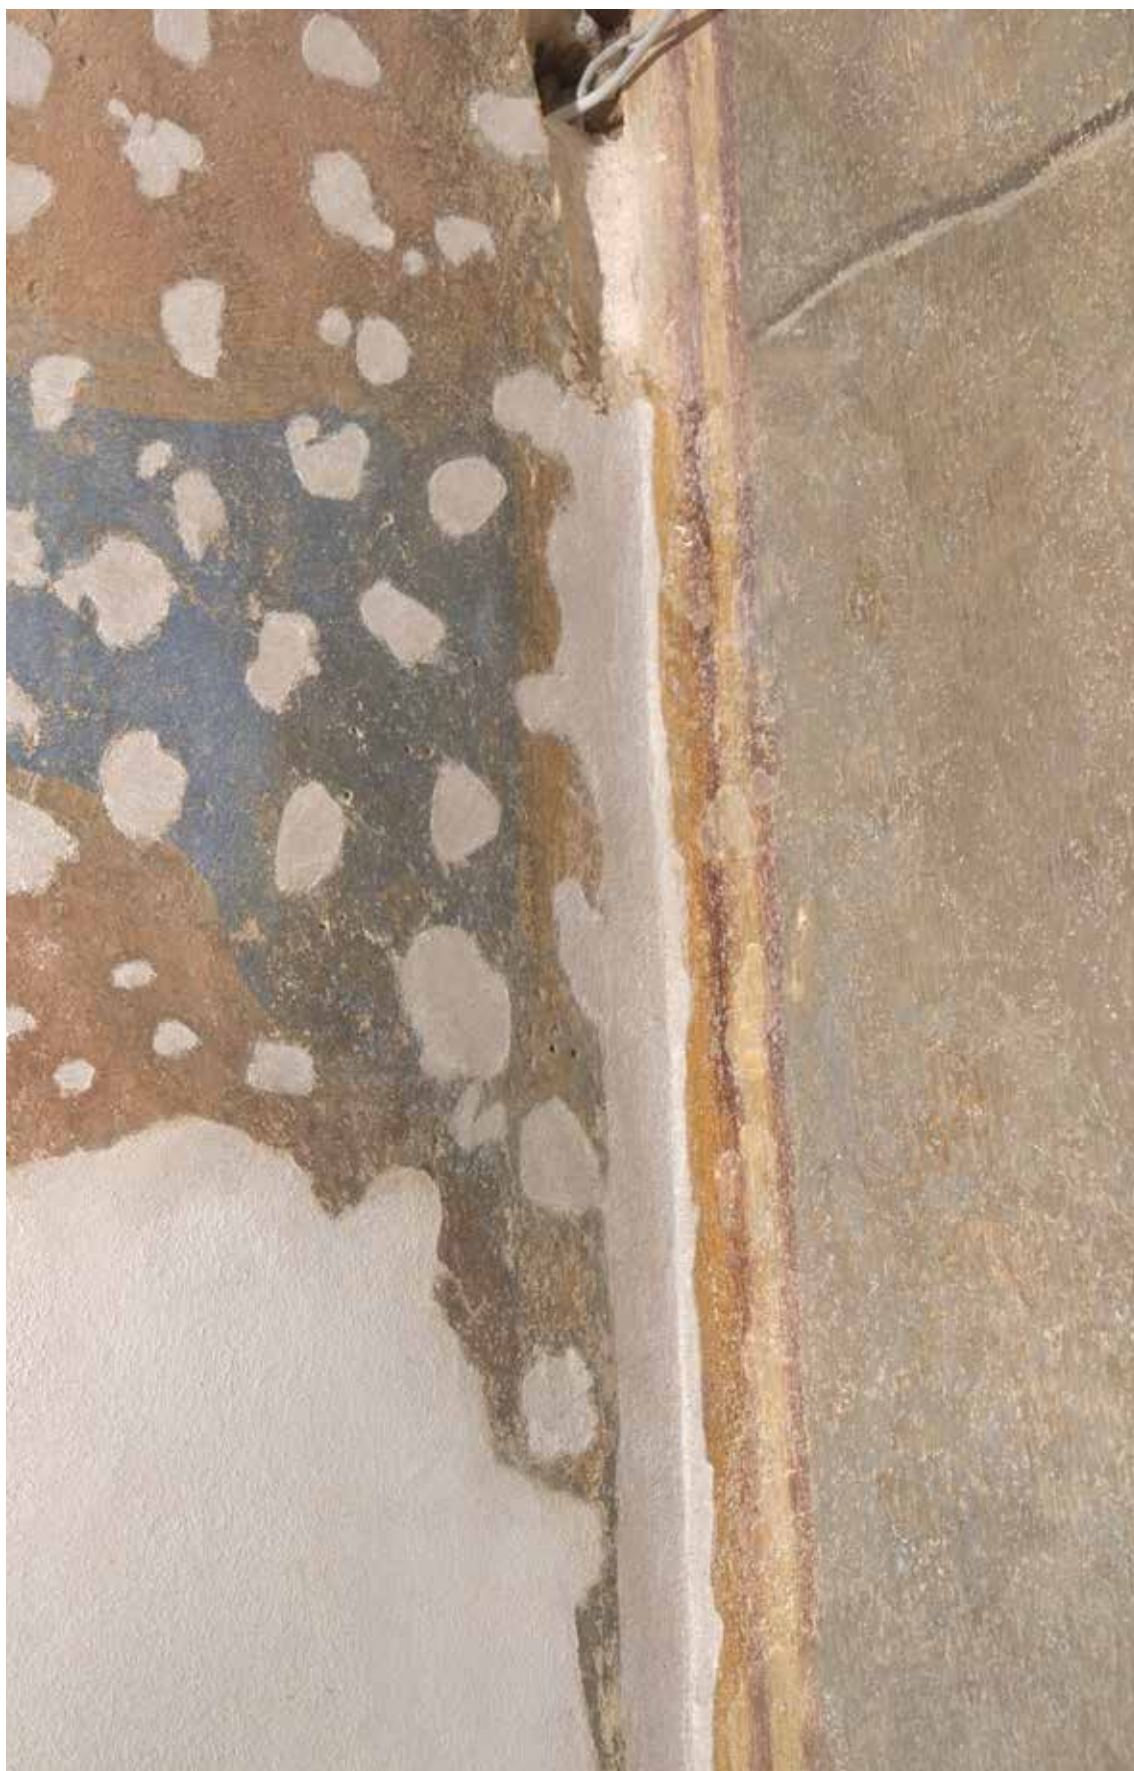
detail ve VIS  
tmelení

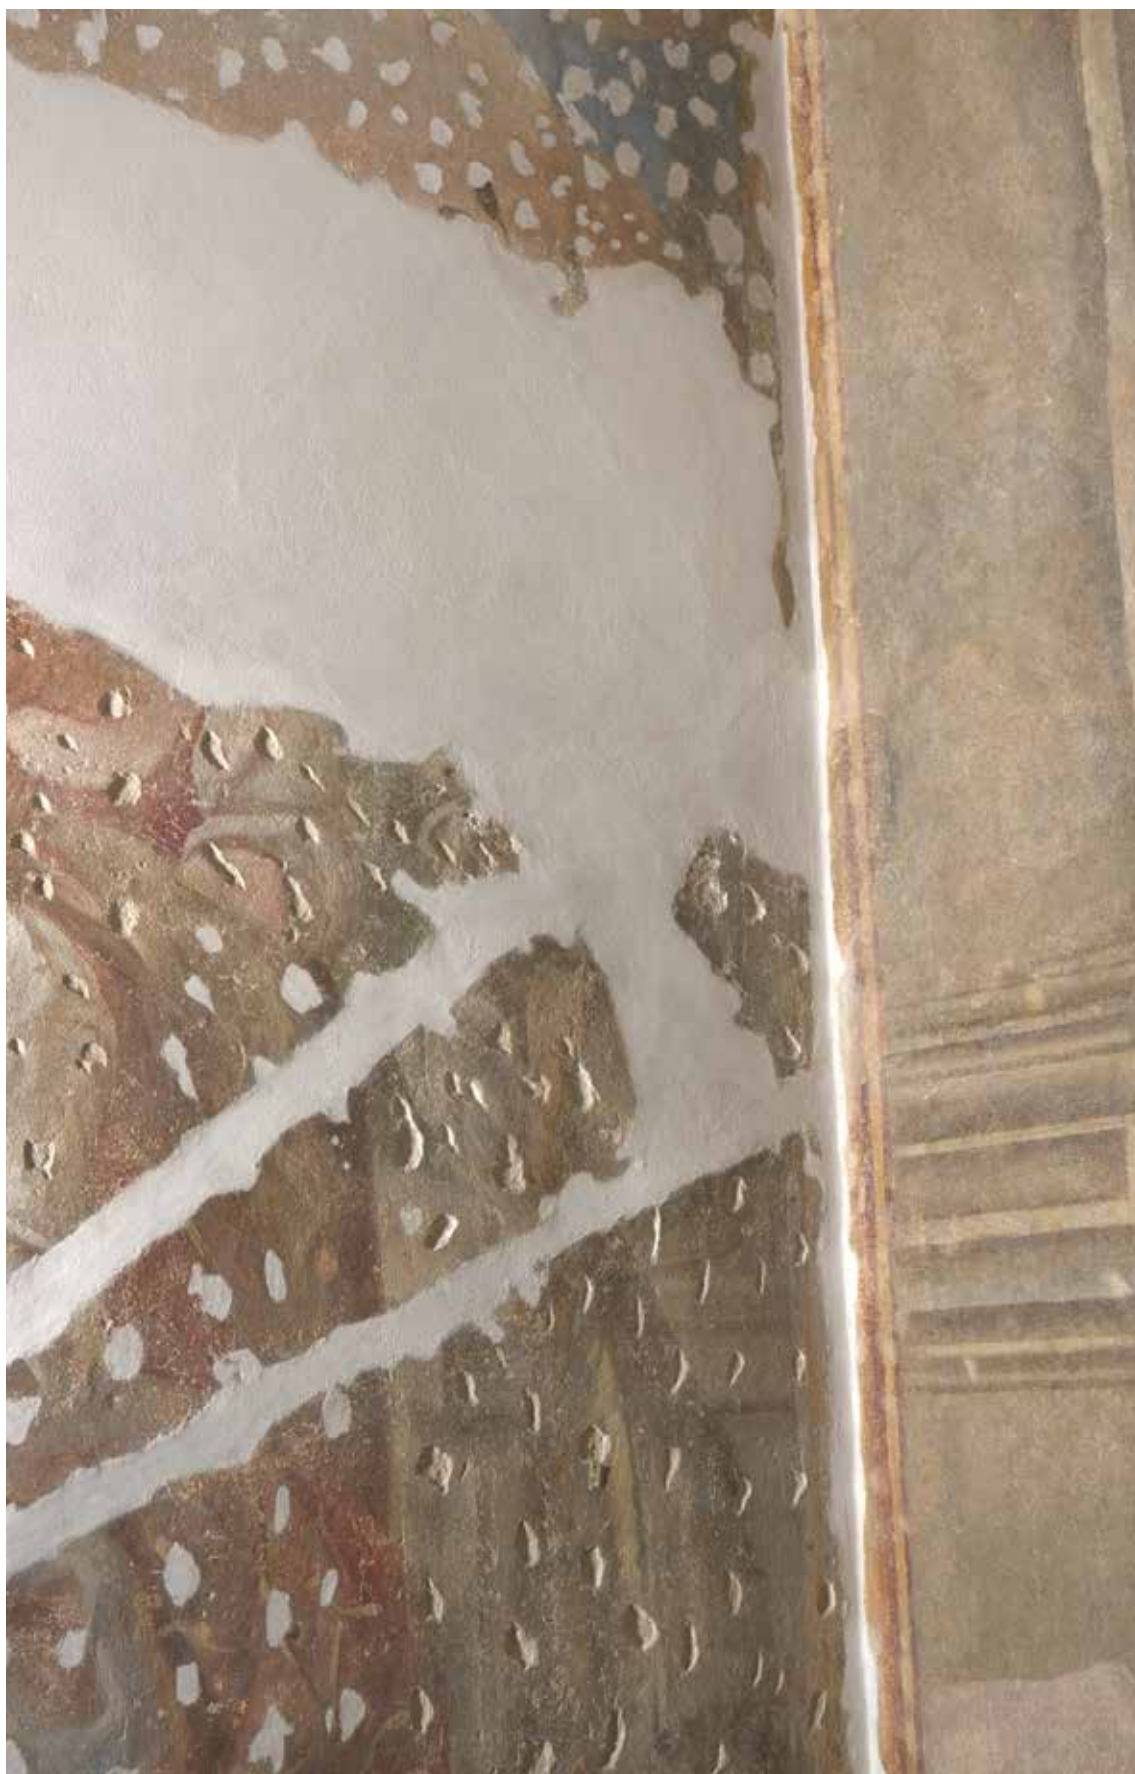
detail ve VISR  
tmelení
