# RESTAURÁTORSKÝ PRŮZKUM

## NÁSTĚNNÉ MALBY NA ZÁMKU V KÁCOVĚ

Akademie výtvarných umění v Praze  
Ateliér restaurování výtvarných děl malířských  
a polychromované plastiky  
škola prof. MgA. Adama Pokorného Ph.D.

| Lokalizace restaurovaného úseku: | Severo-východní strana – pravý roh –<br>přízemní místnost |

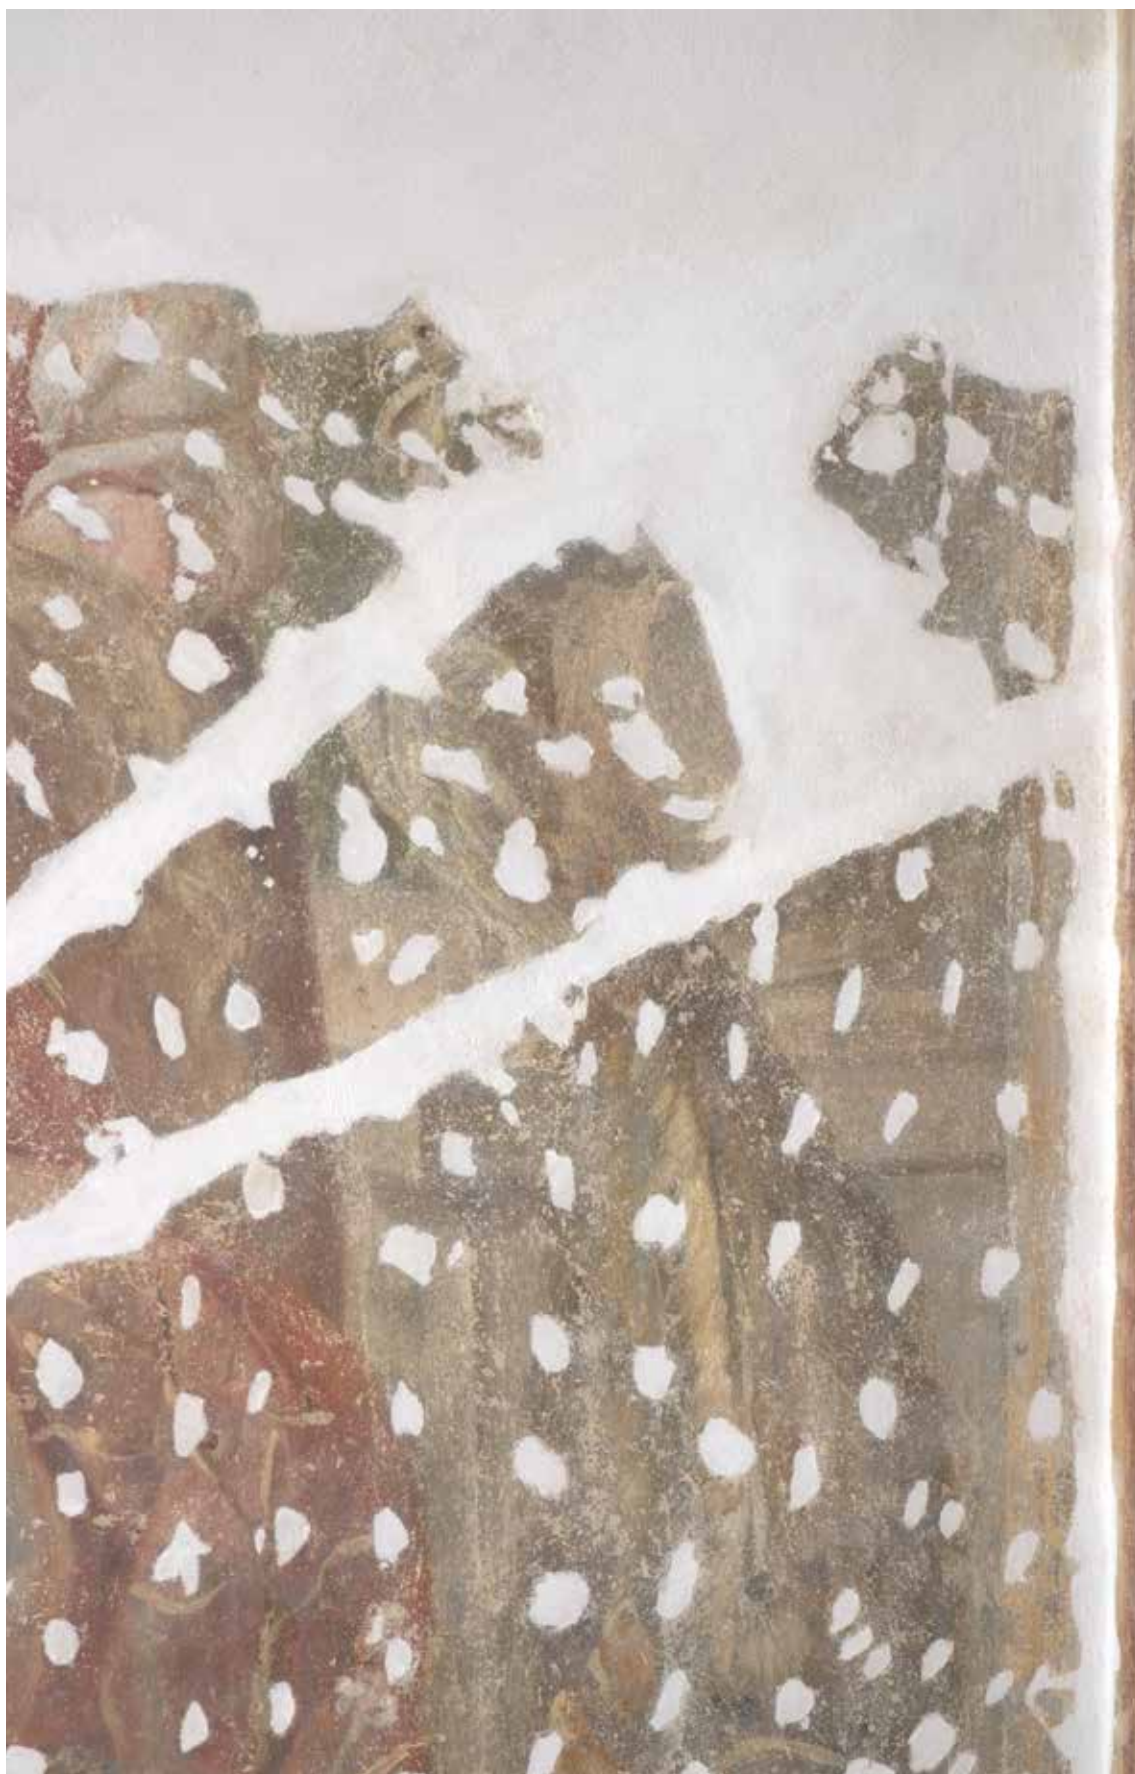
detail ve VIS  
tmelení

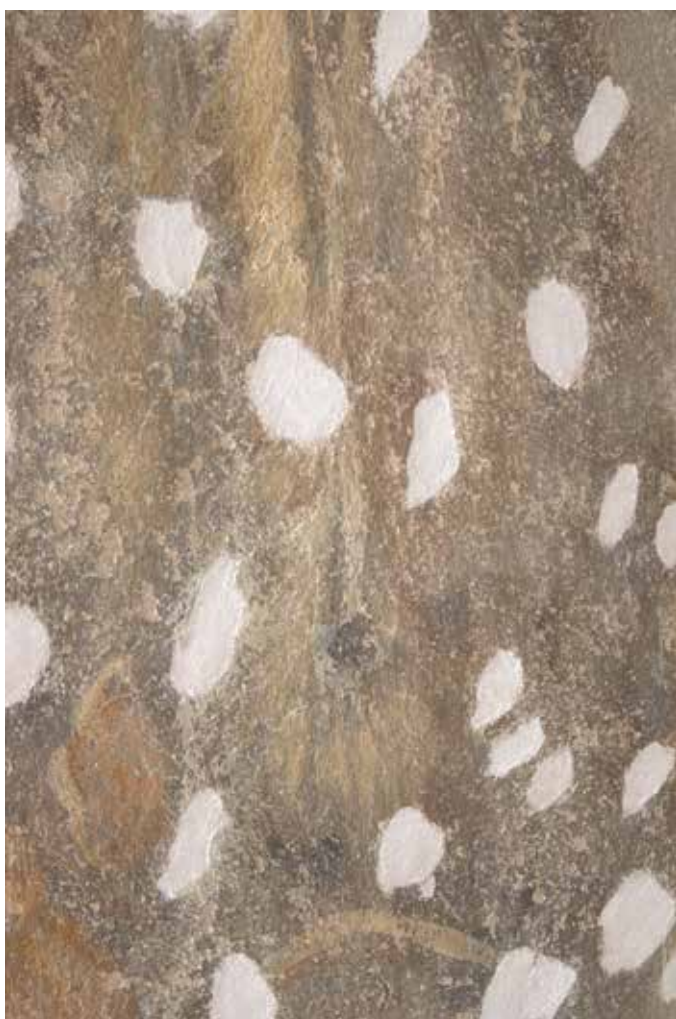
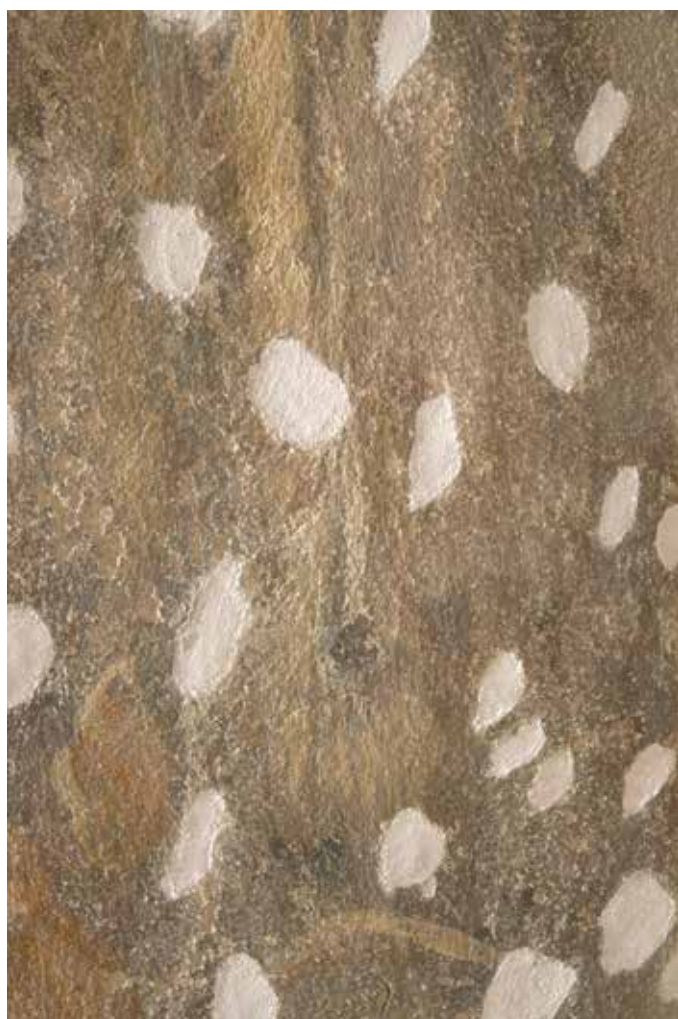
detail ve VIS a VISR  
tmelení  
pera páva

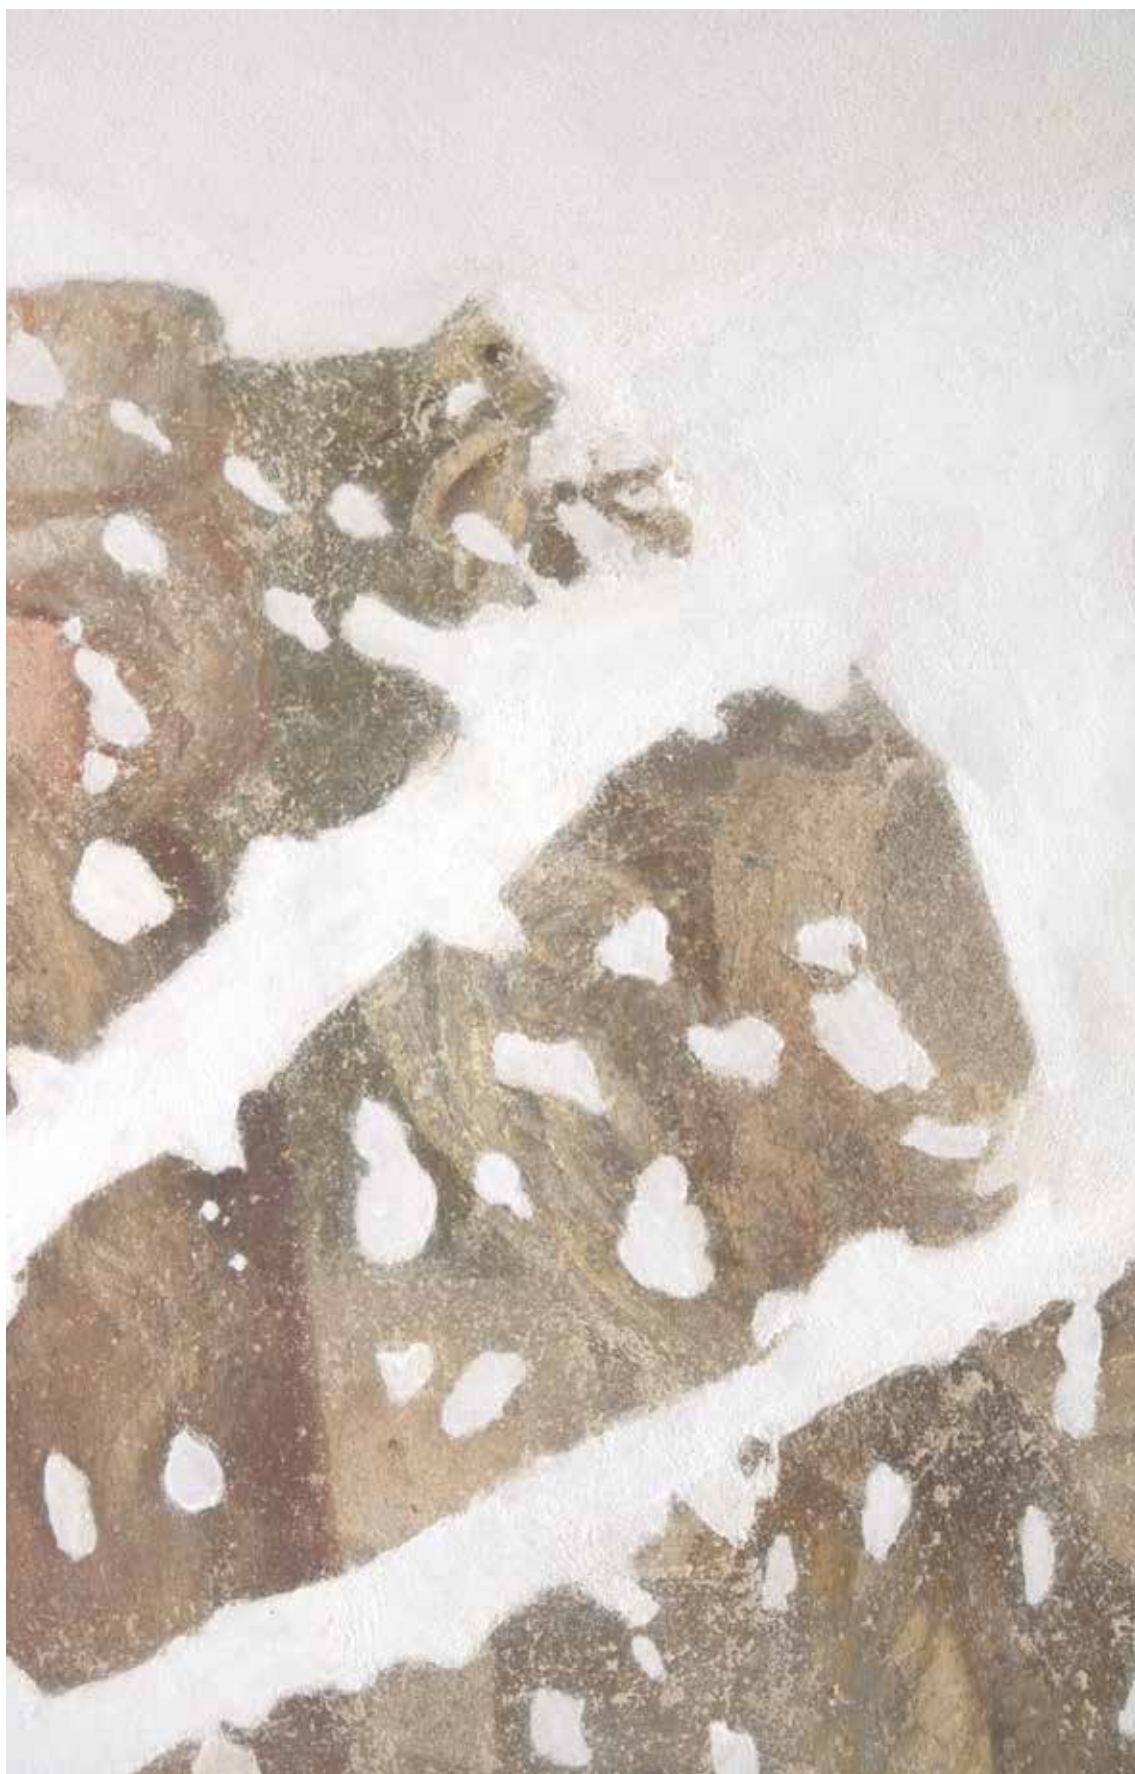
detail ve VIS  
tmelení

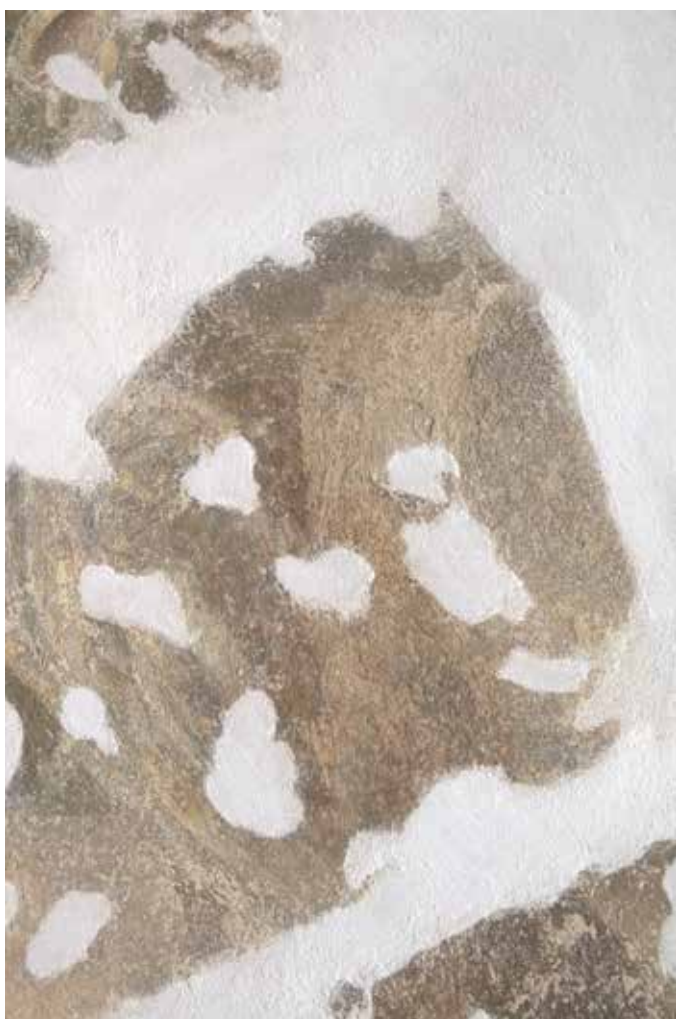
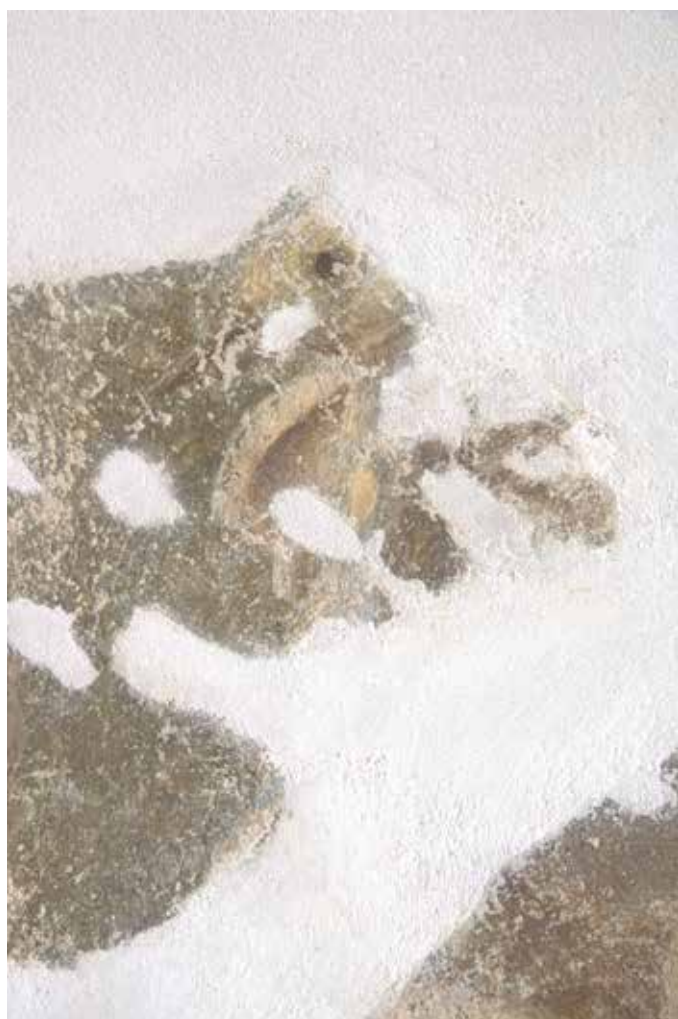
detail ve VIS  
tmelení  
hlava a tělo páva

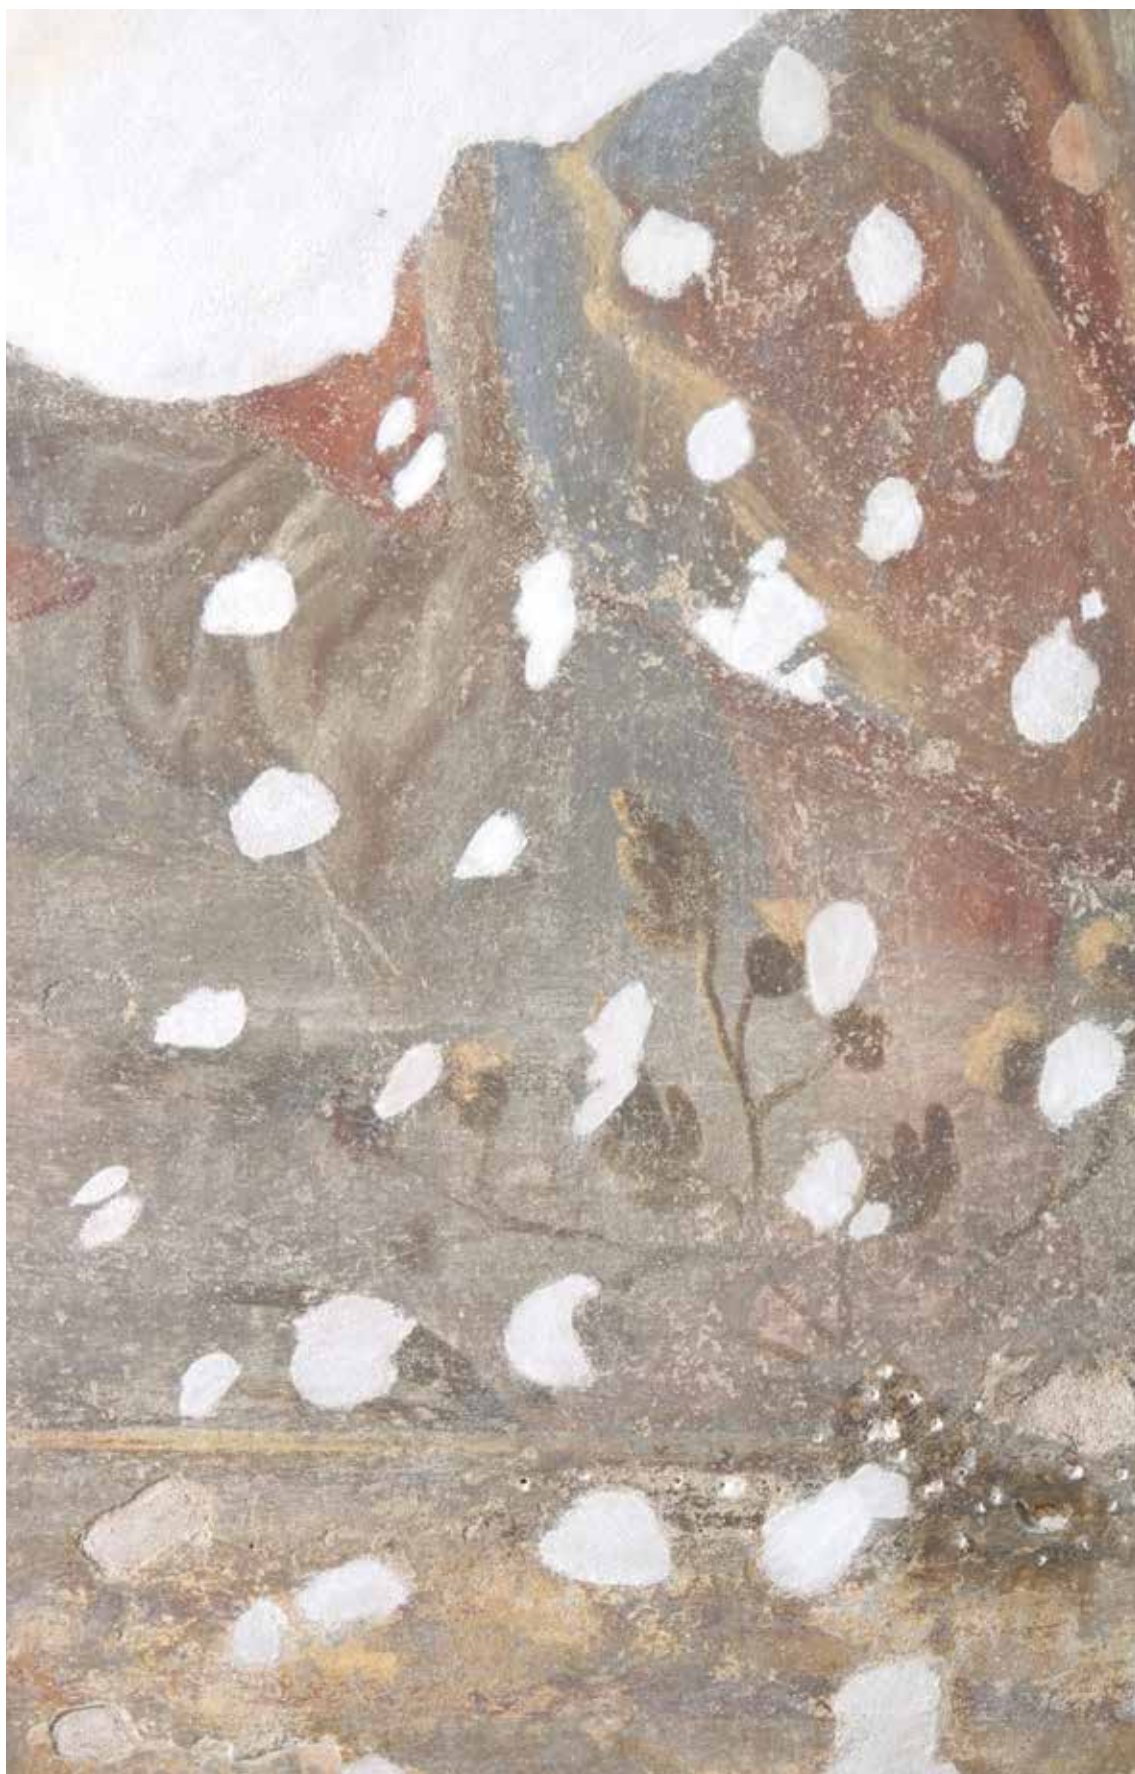
detail ve VIS  
tmelení

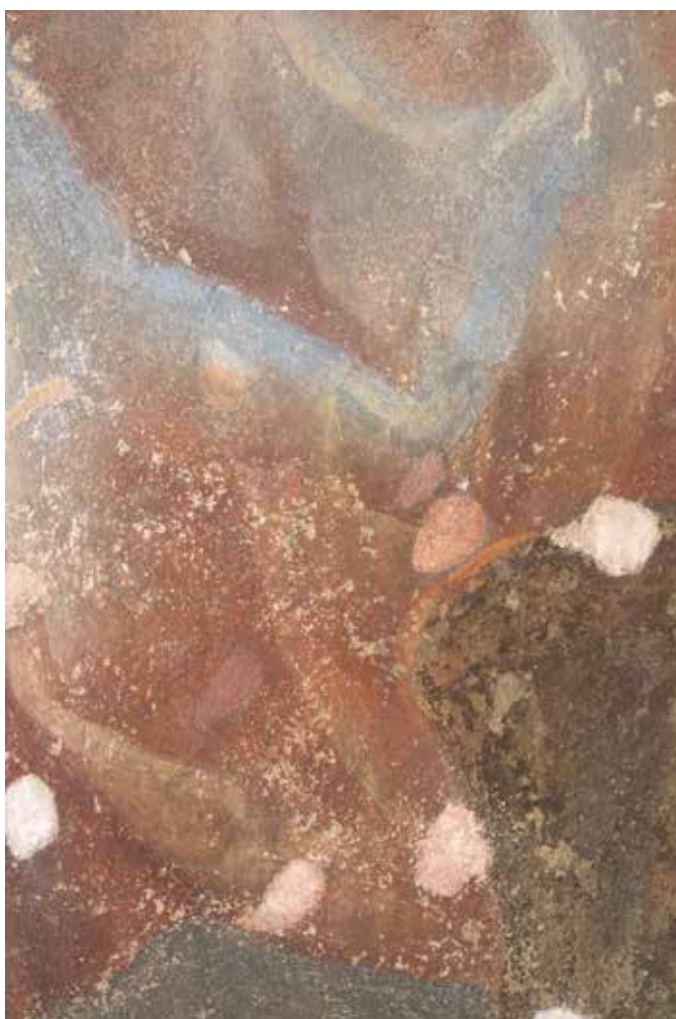
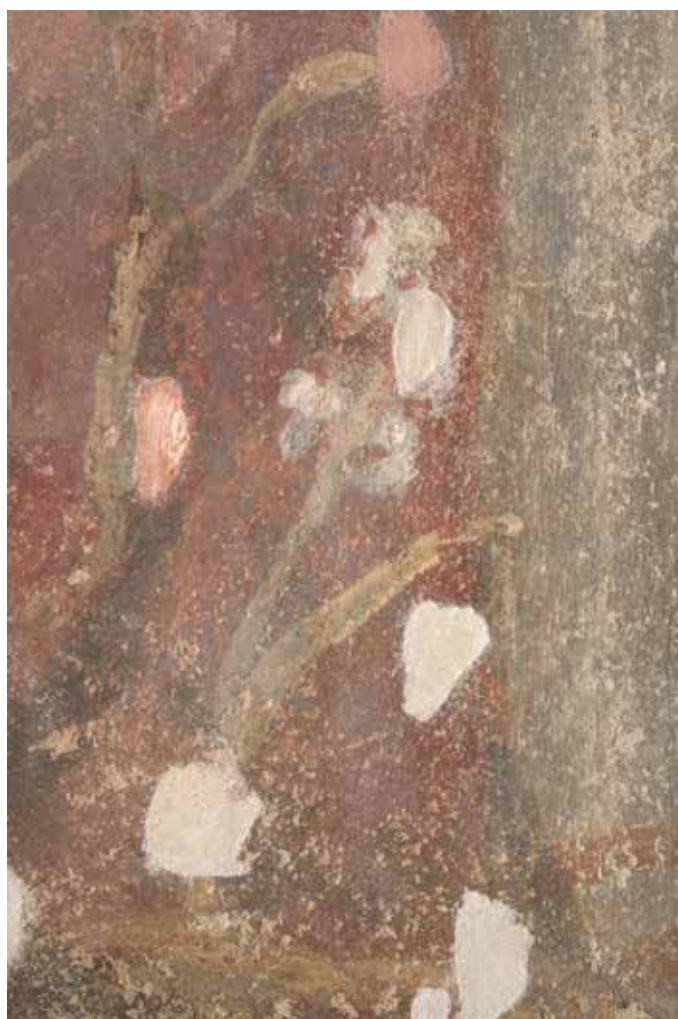
detail ve VIS  
tmelení  
pařez

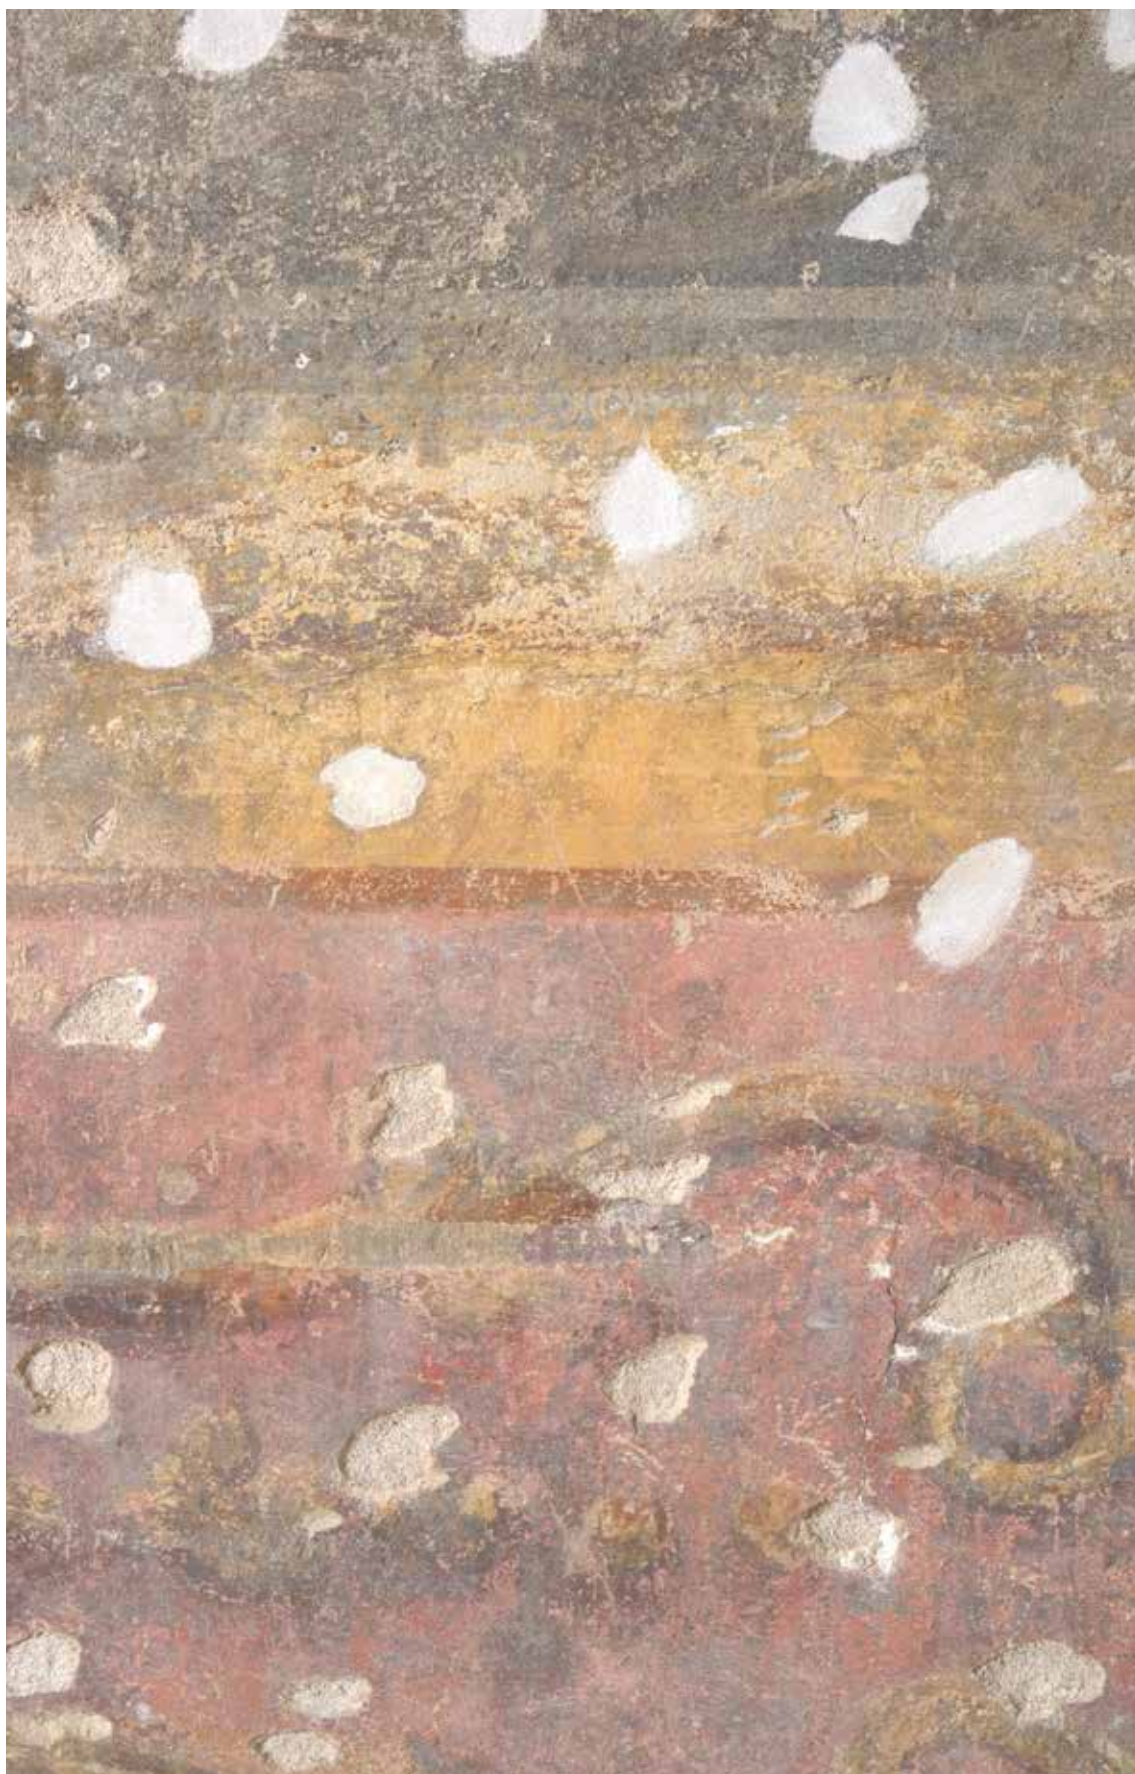
detail ve VIS  
tmelení  
dekor

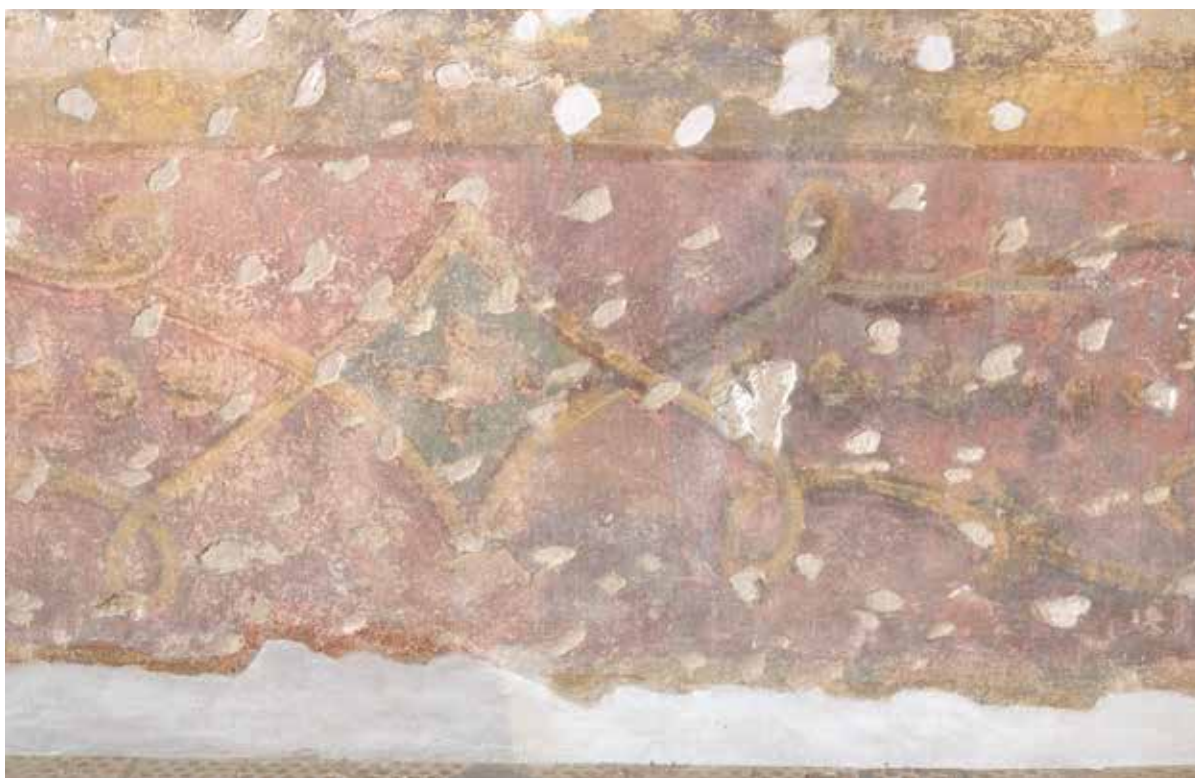
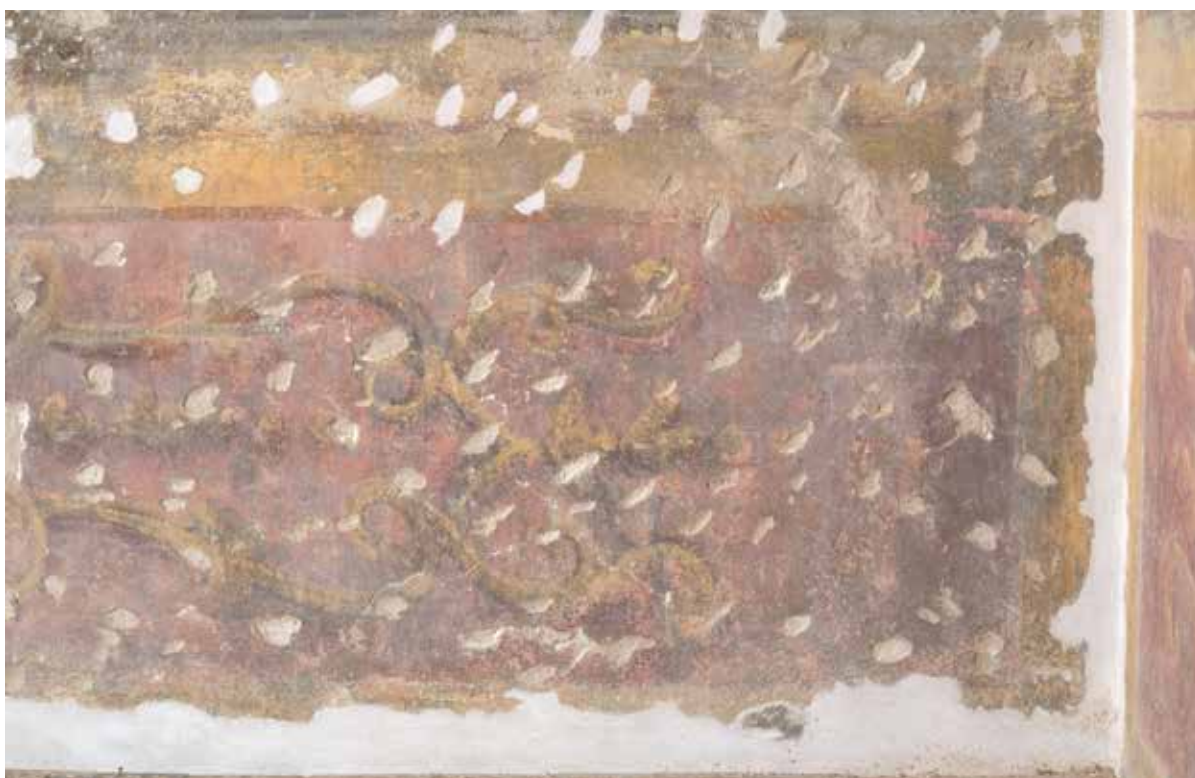
detail ve VIS  
tmelení  
děkor

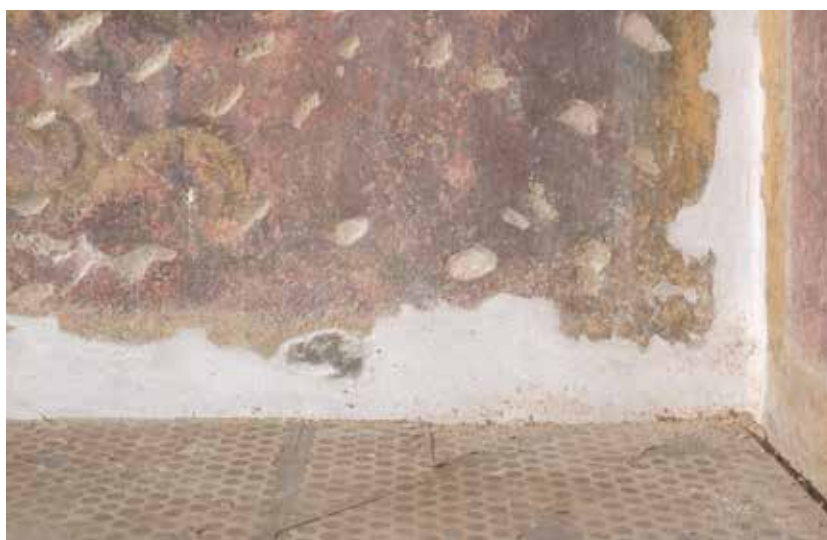
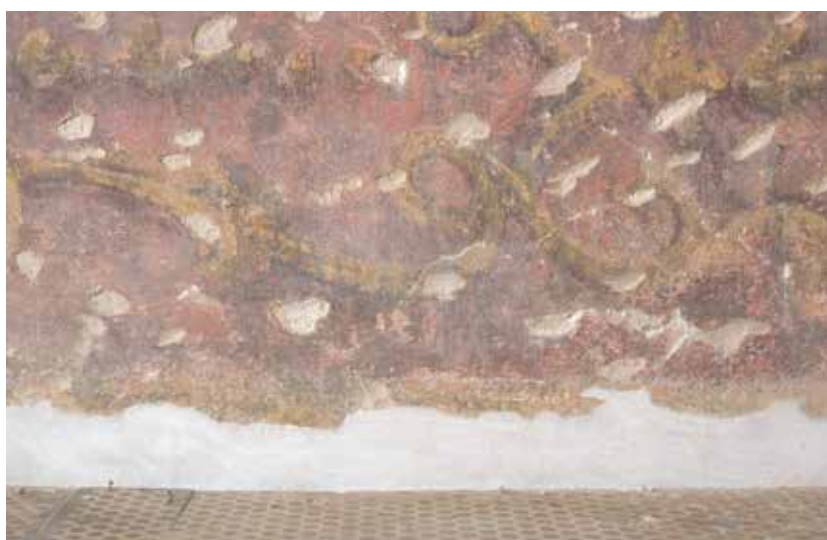
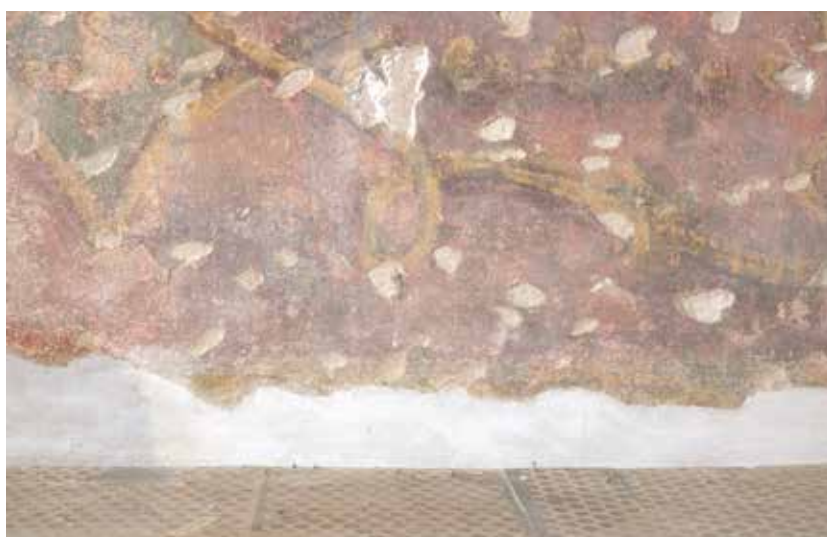
detail ve VIS  
tmelení  
dekor

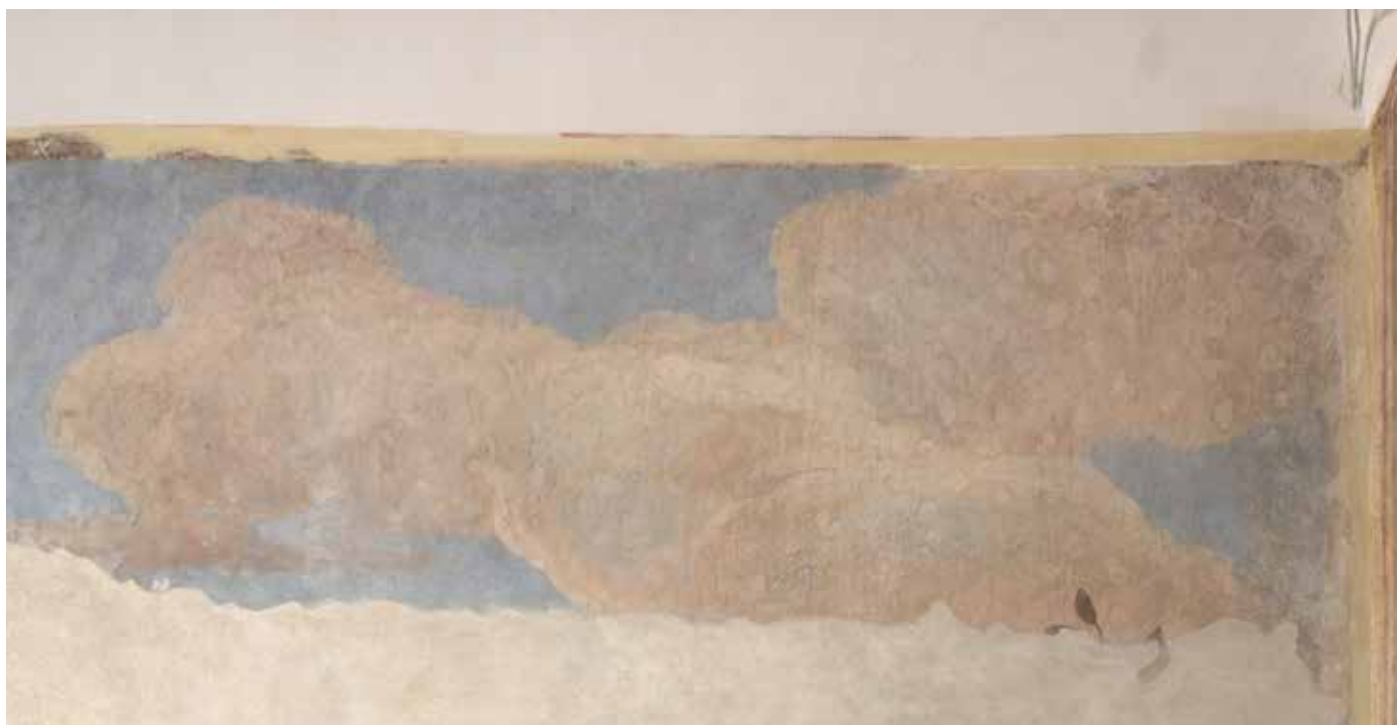
detail ve VIS  
podložení retuší  
nebe

Na svrchní pačokovou vrstvu byla provedena retuš formou zatonování chladnějším odstínem, dále postřikem barvy přes šablony a čárkovanou retuší, částečně vycházející z italského přístupu *tratteggio*. Retuš je záměrně rozeznatelná z bezprostřední blízkosti svou strukturou, avšak z běžné pozorovací vzdálenosti působí sjednocujícím dojmem. Byly použity kvašové barvy a akvarely Daniel Smith.

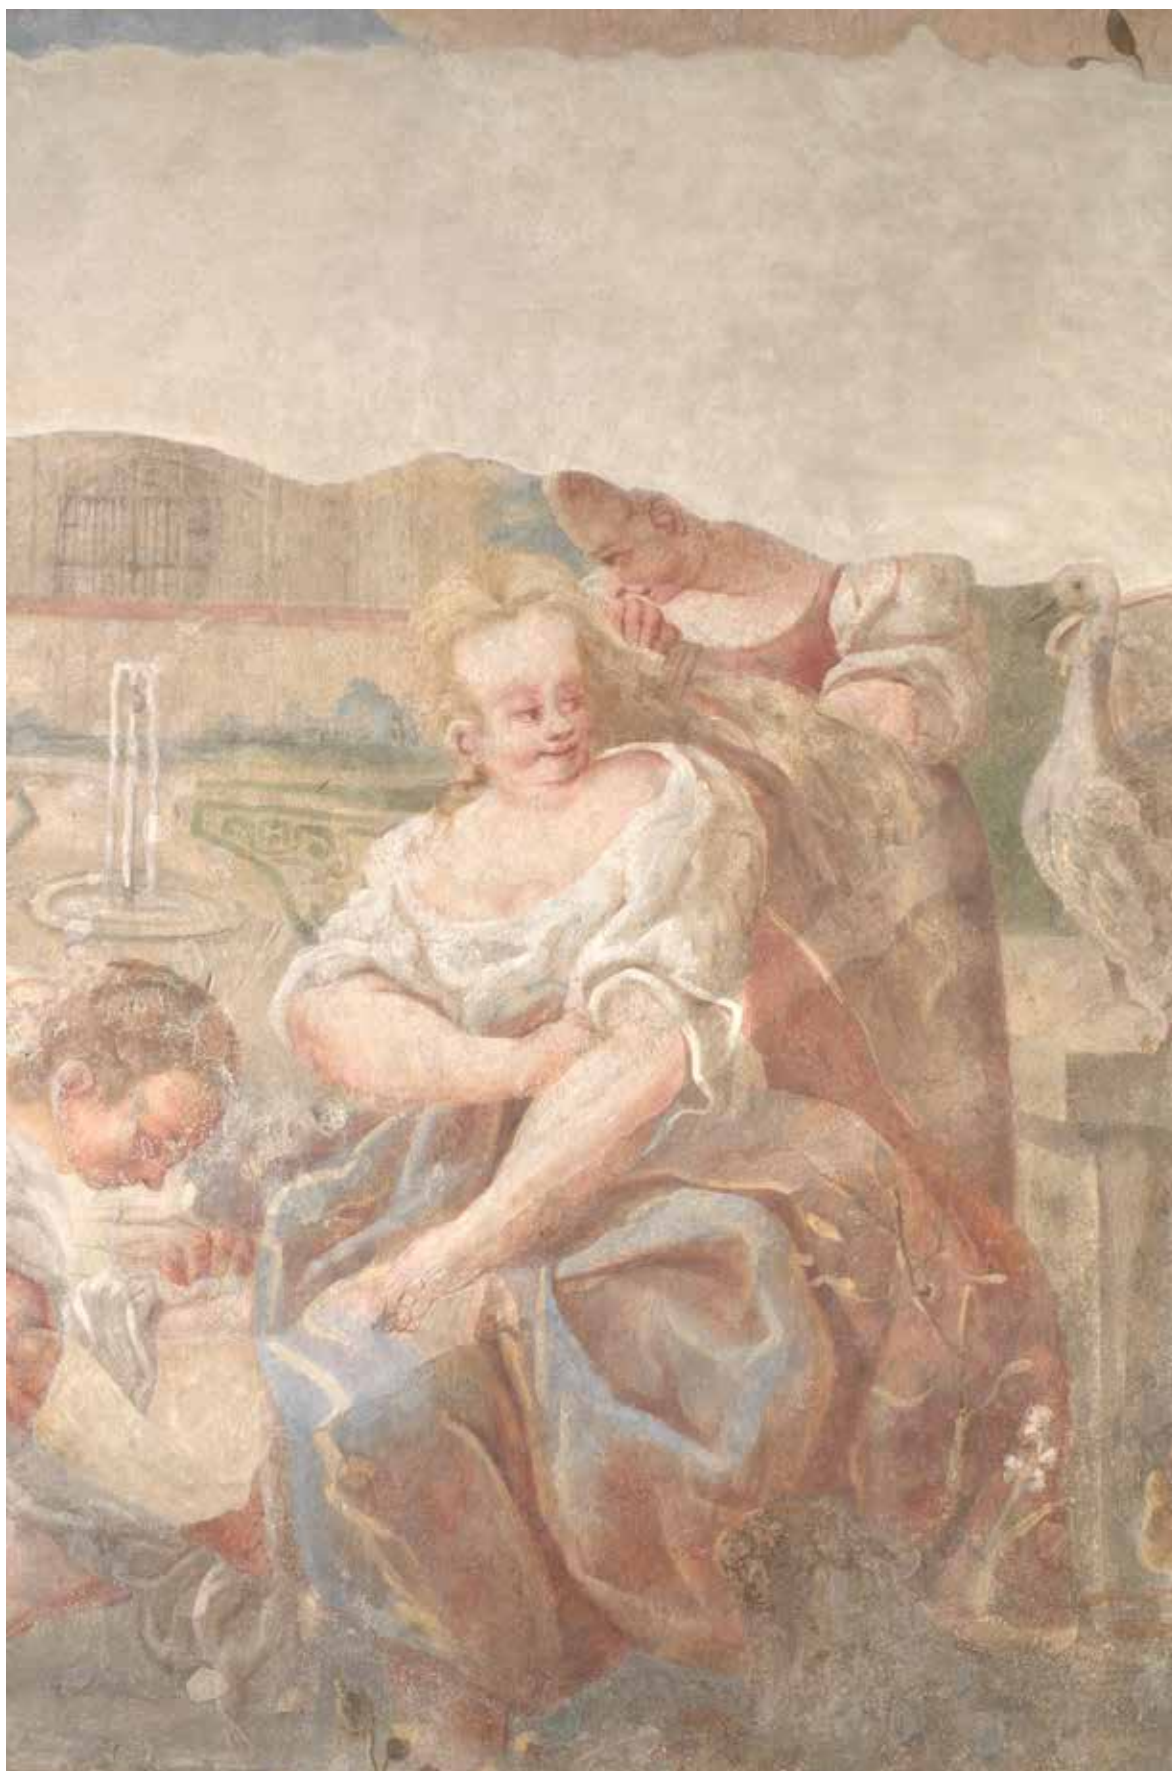
detail ve VIS  
podložení retuší

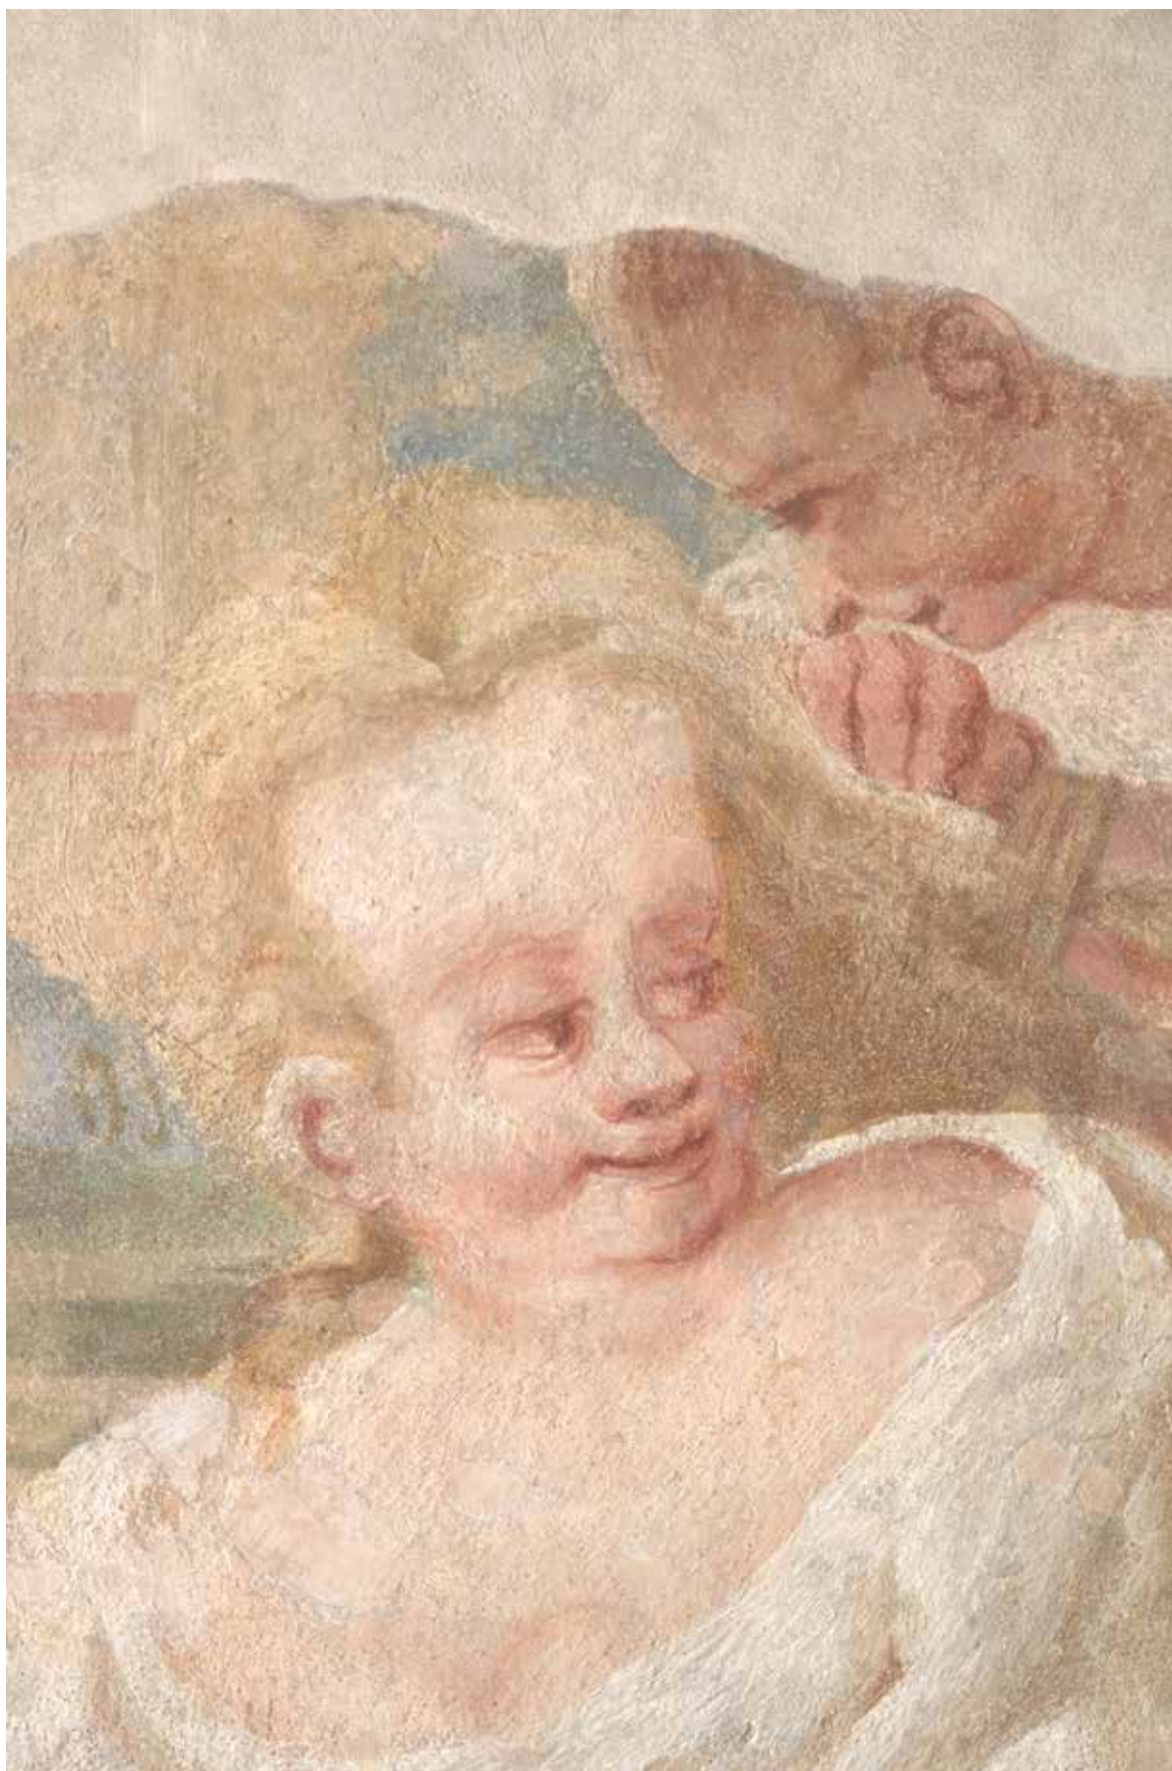
detail ve VIS  
podložení retuší

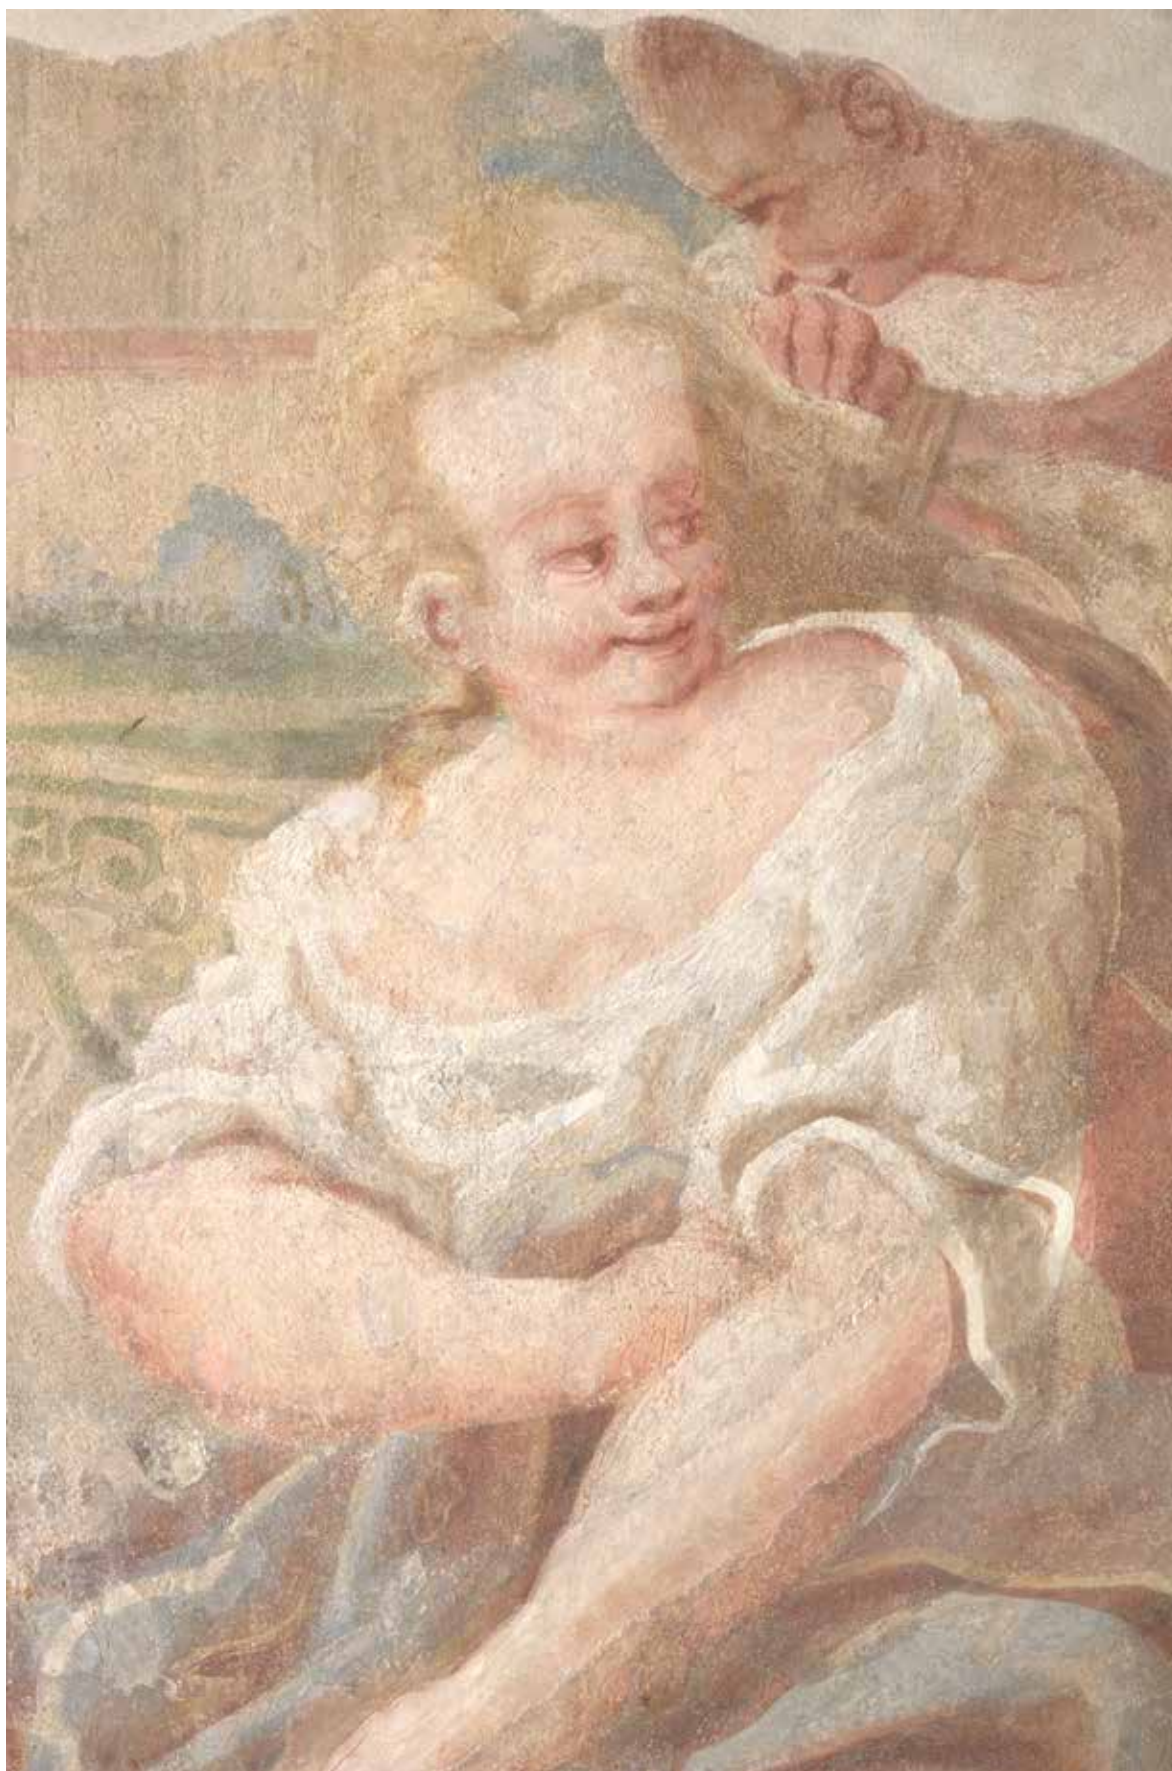
detail ve VIS  
podložení retuší
