# RESTAURÁTORSKÝ PRŮZKUM

## NÁSTĚNNÉ MALBY NA ZÁMKU V KÁCOVĚ

Akademie výtvarných umění v Praze  
Ateliér restaurování výtvarných děl malířských  
a polychromované plastiky  
škola prof. MgA. Adama Pokorného Ph.D.

| Lokalizace restaurovaného úseku: | Severo-východní strana – pravý roh –<br>přízemní místnost |

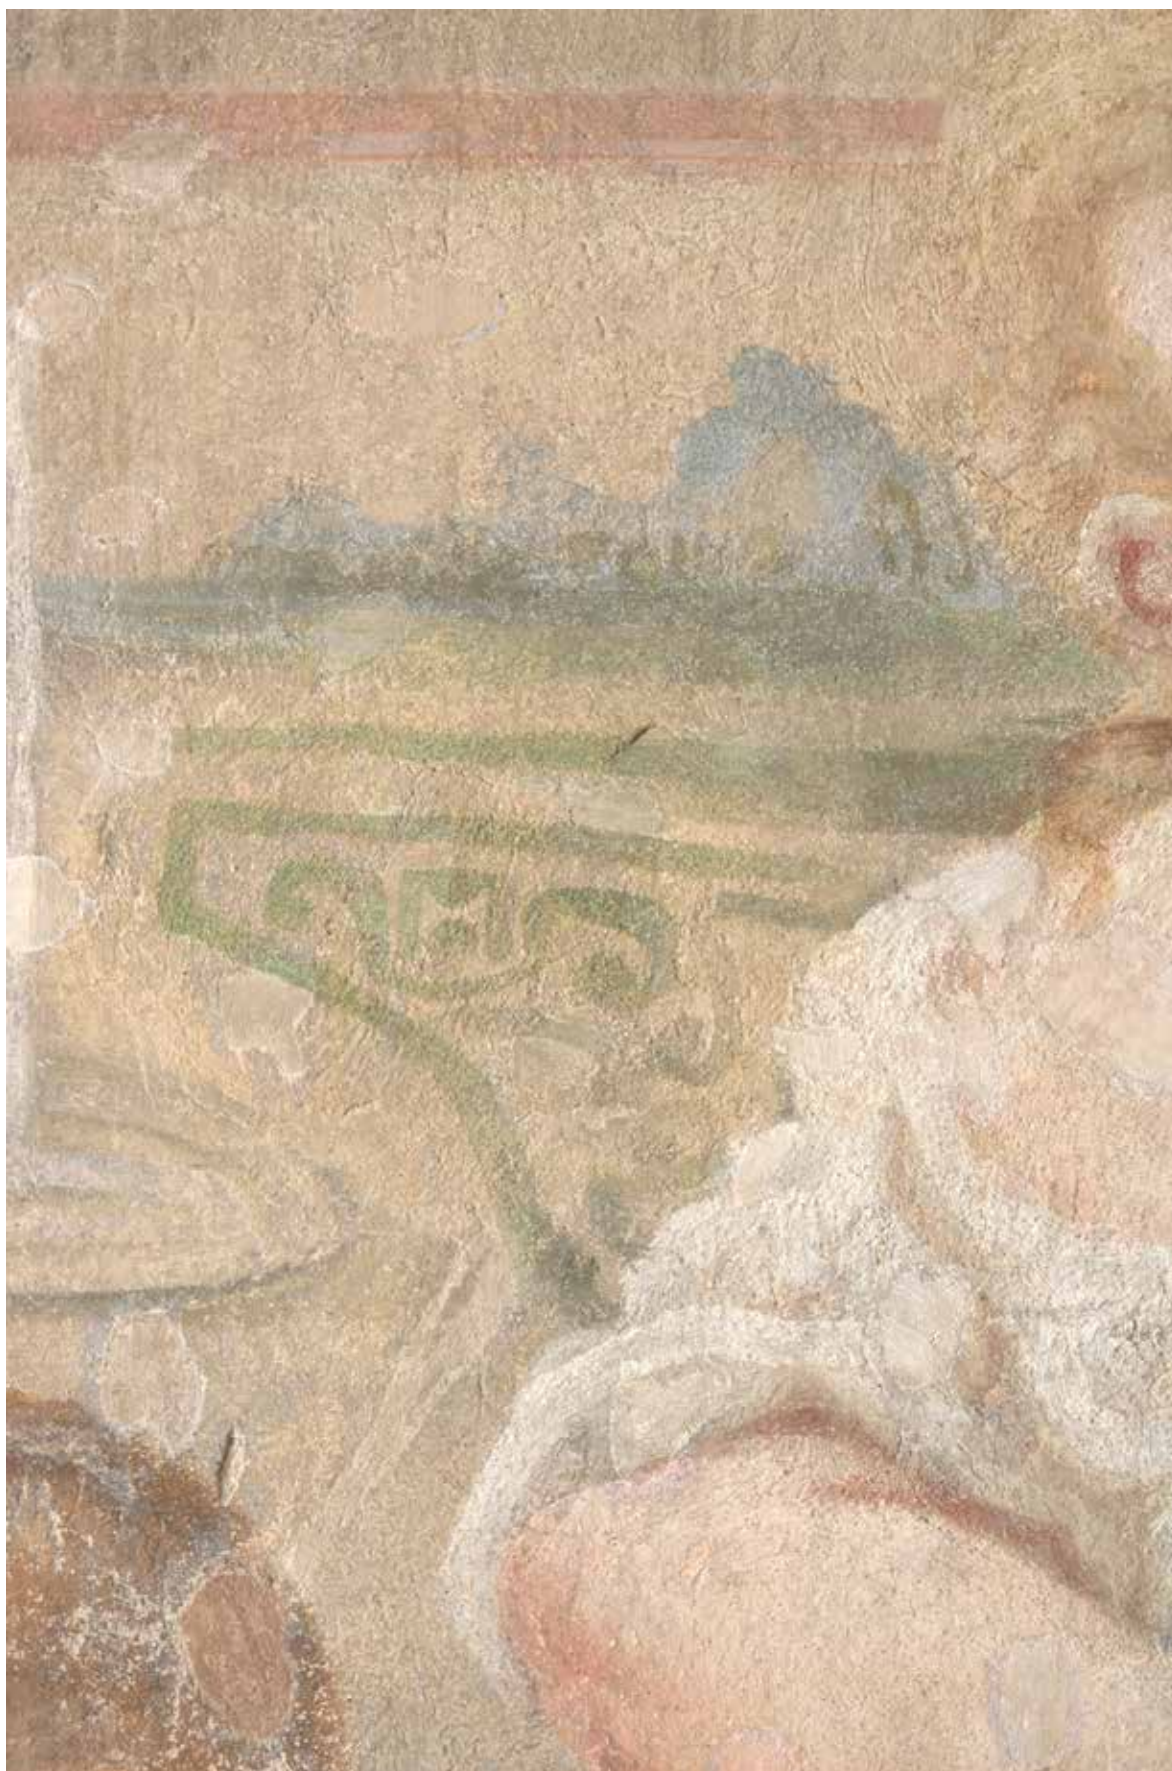
detail ve VIS  
podložení retuší

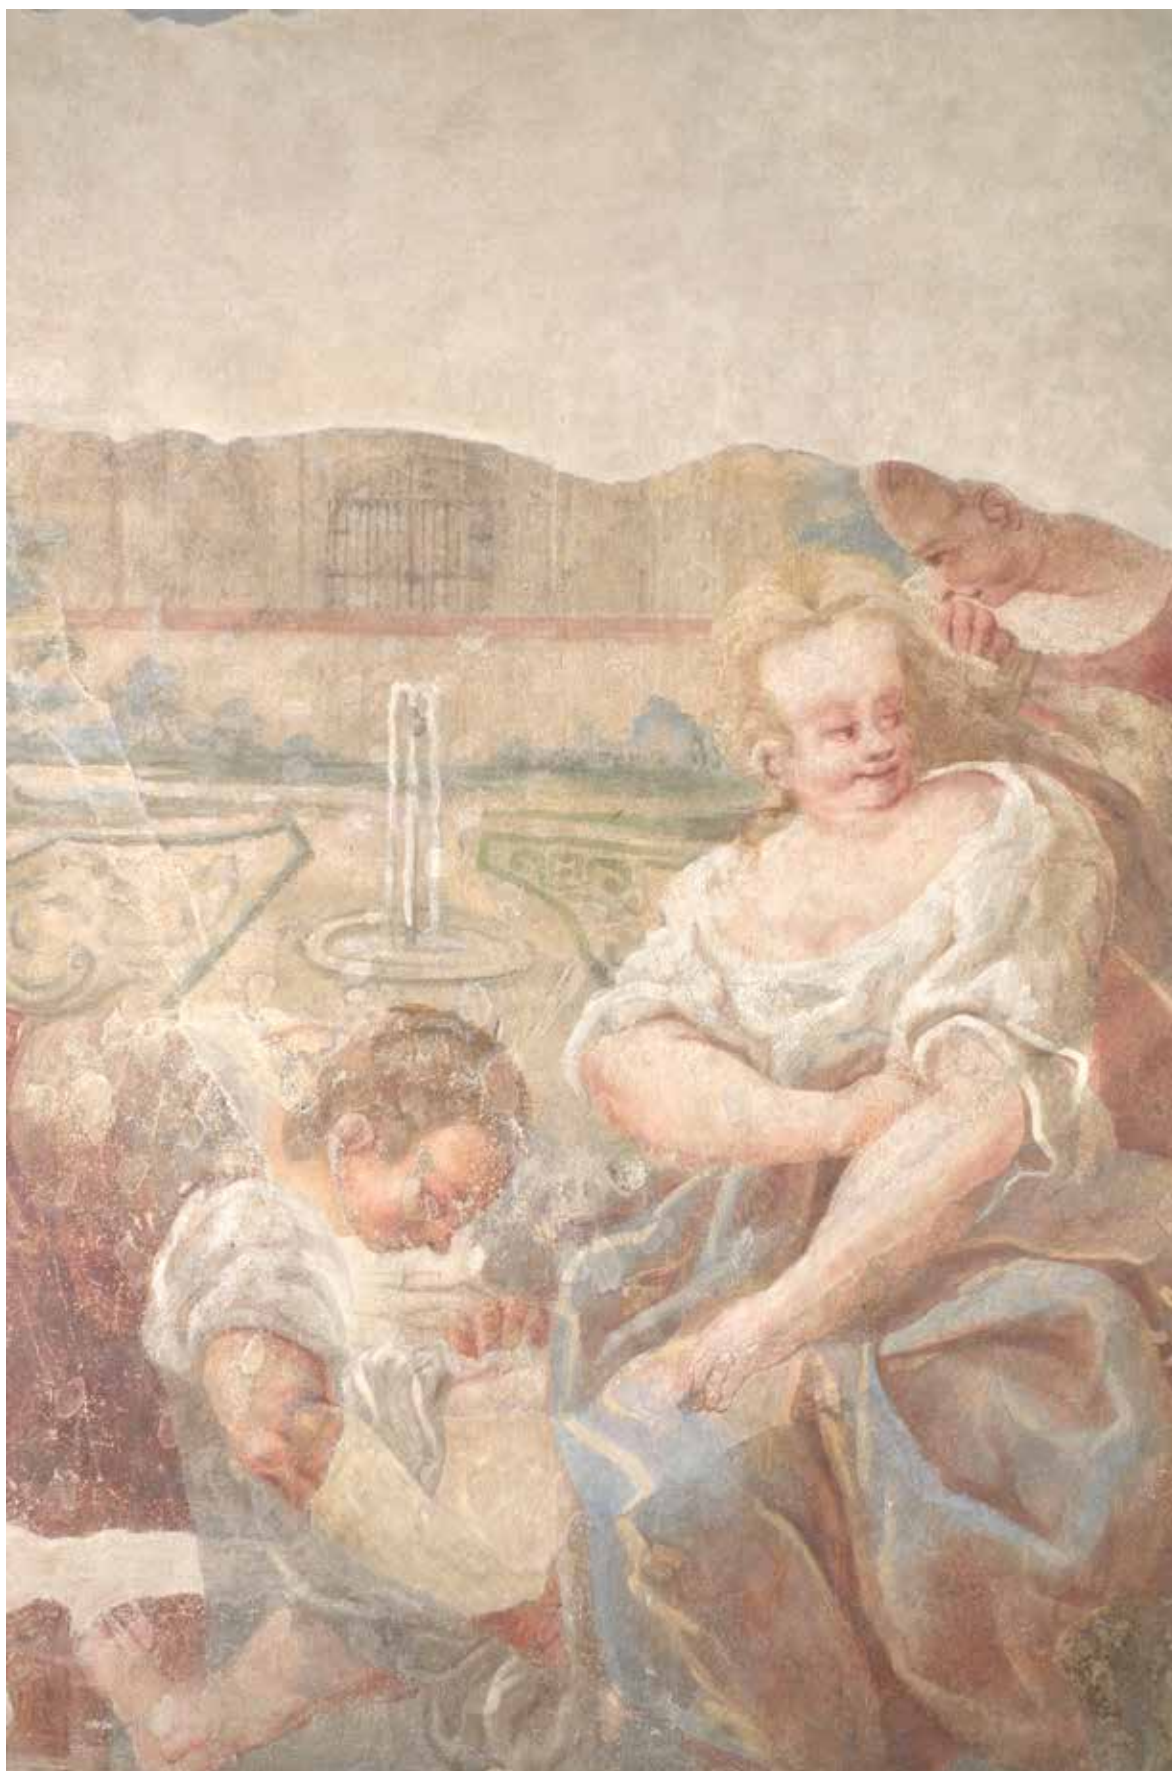
detail ve VIS  
podložení retuší

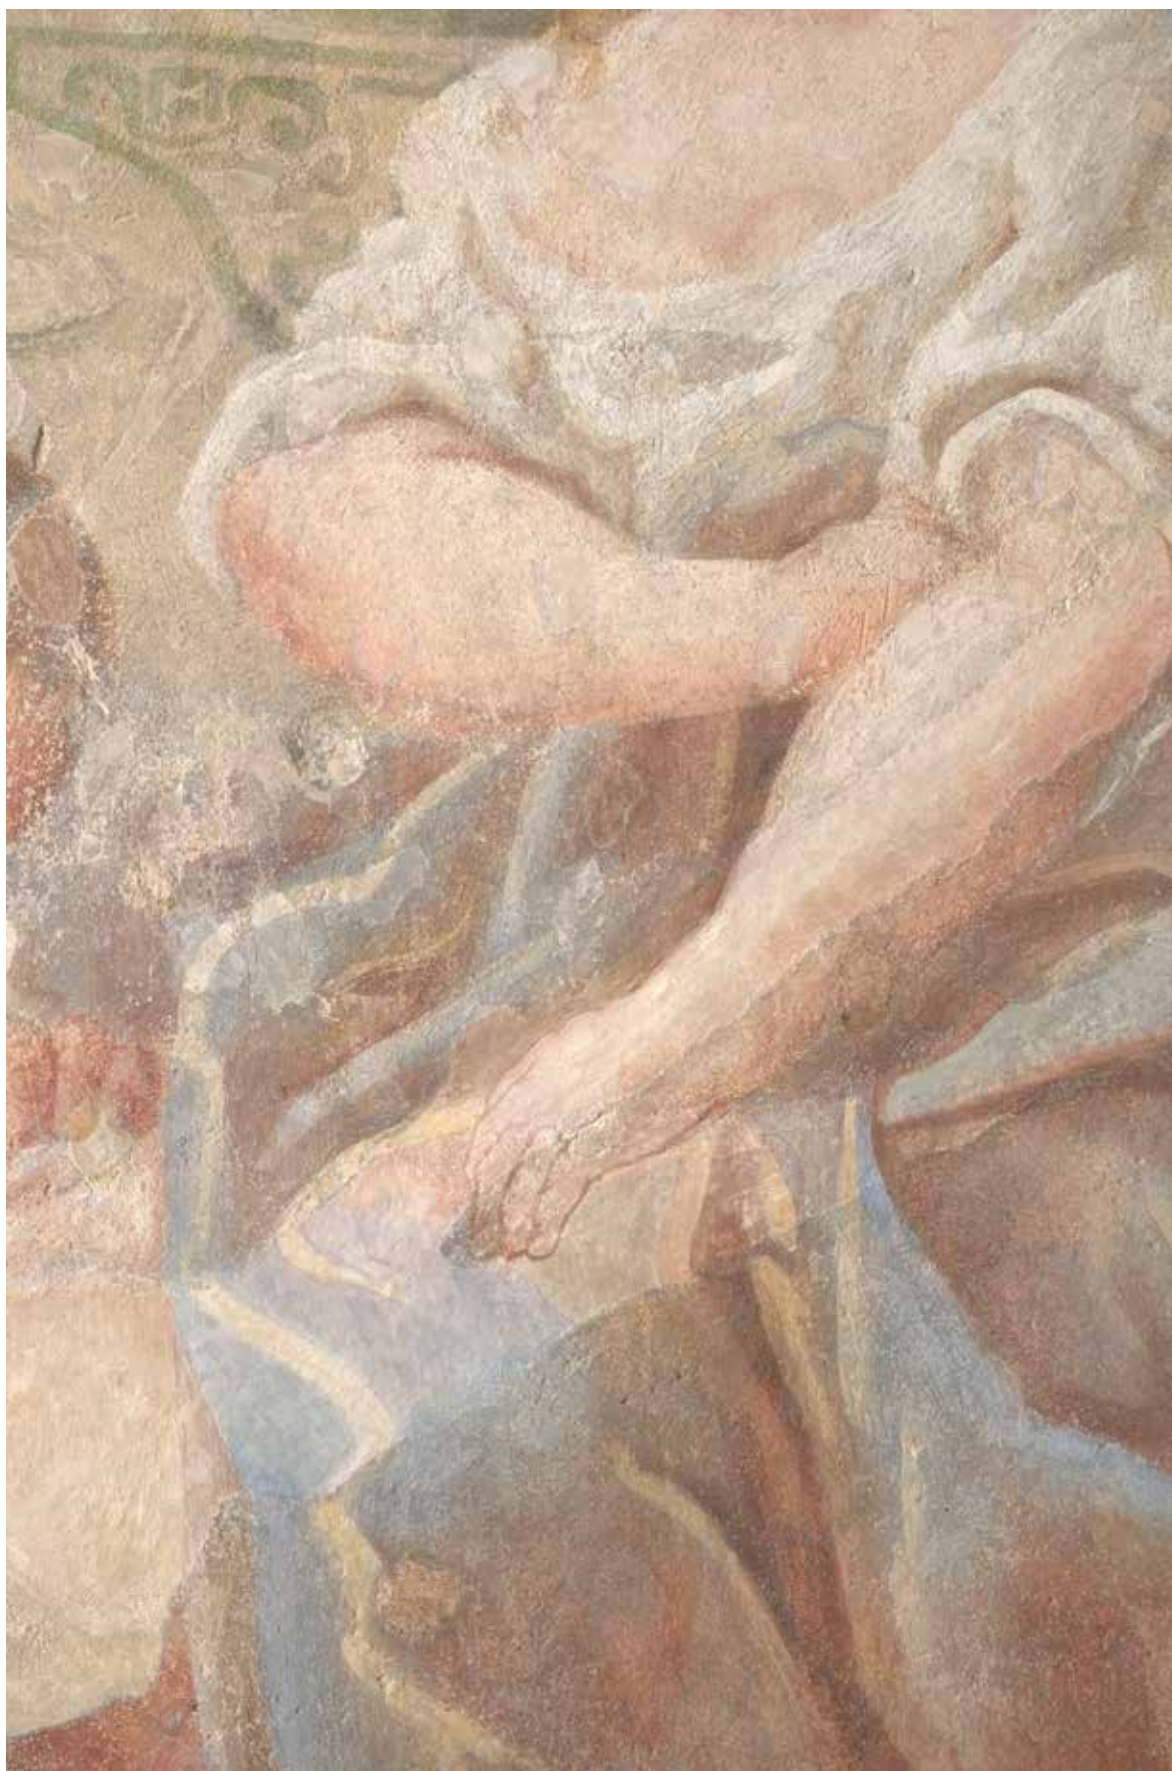
detail ve VIS  
podložení retuší

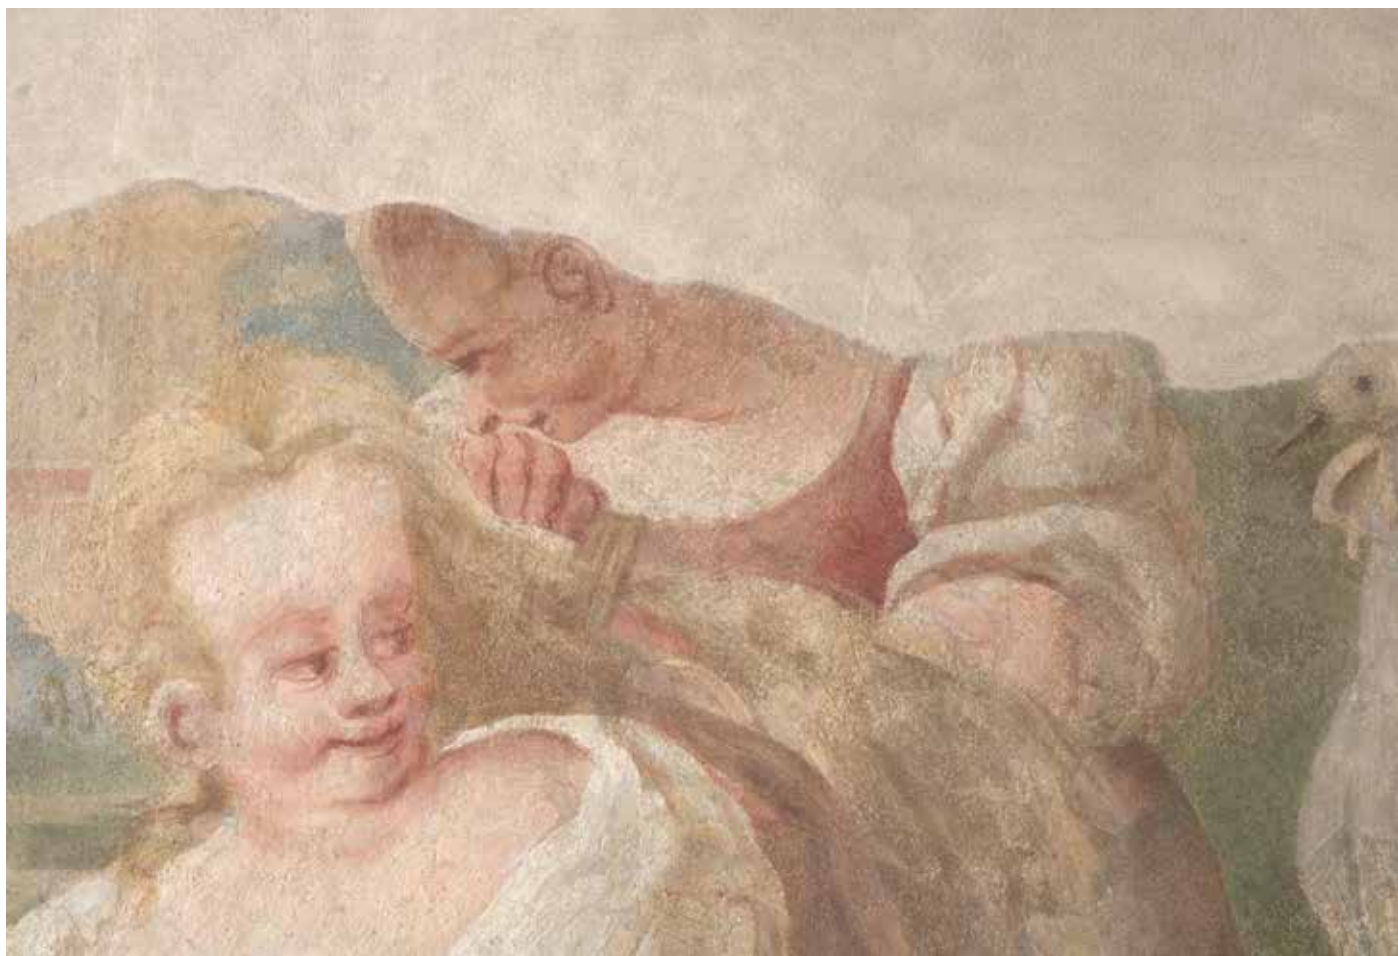
detail ve VIS  
podložení retuší

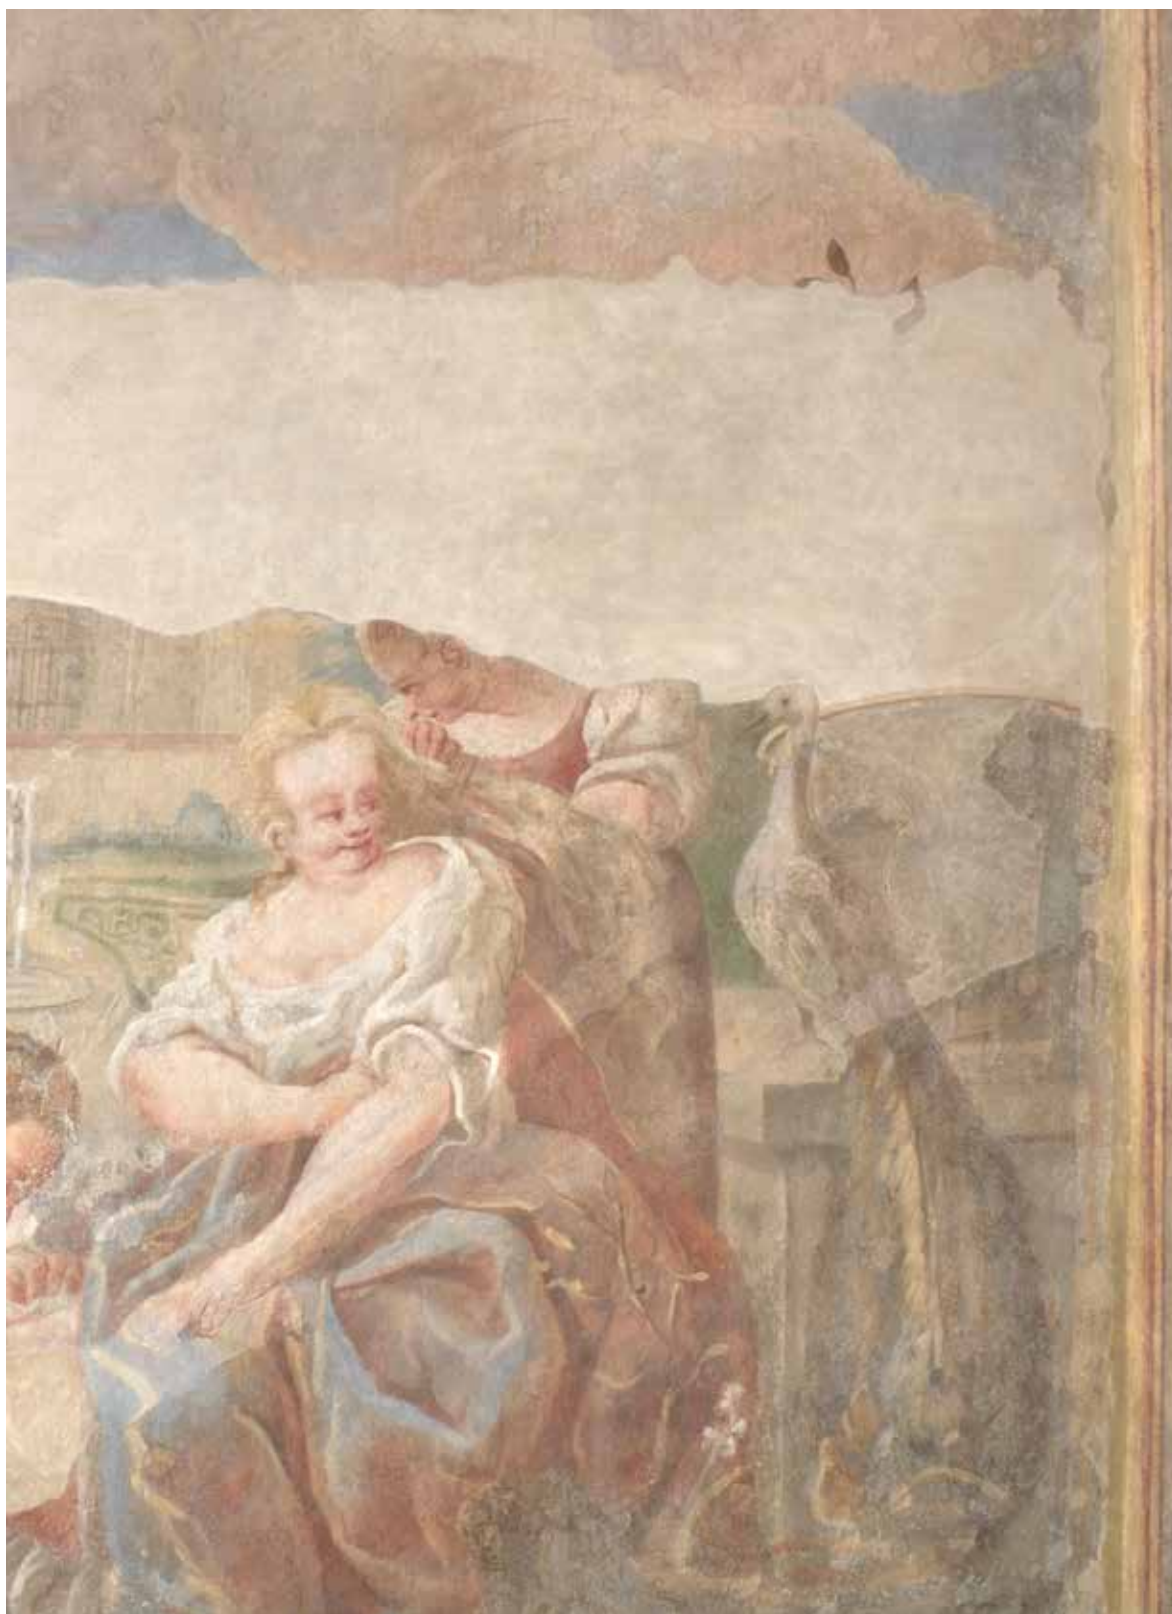
detail ve VIS  
podložení retuší

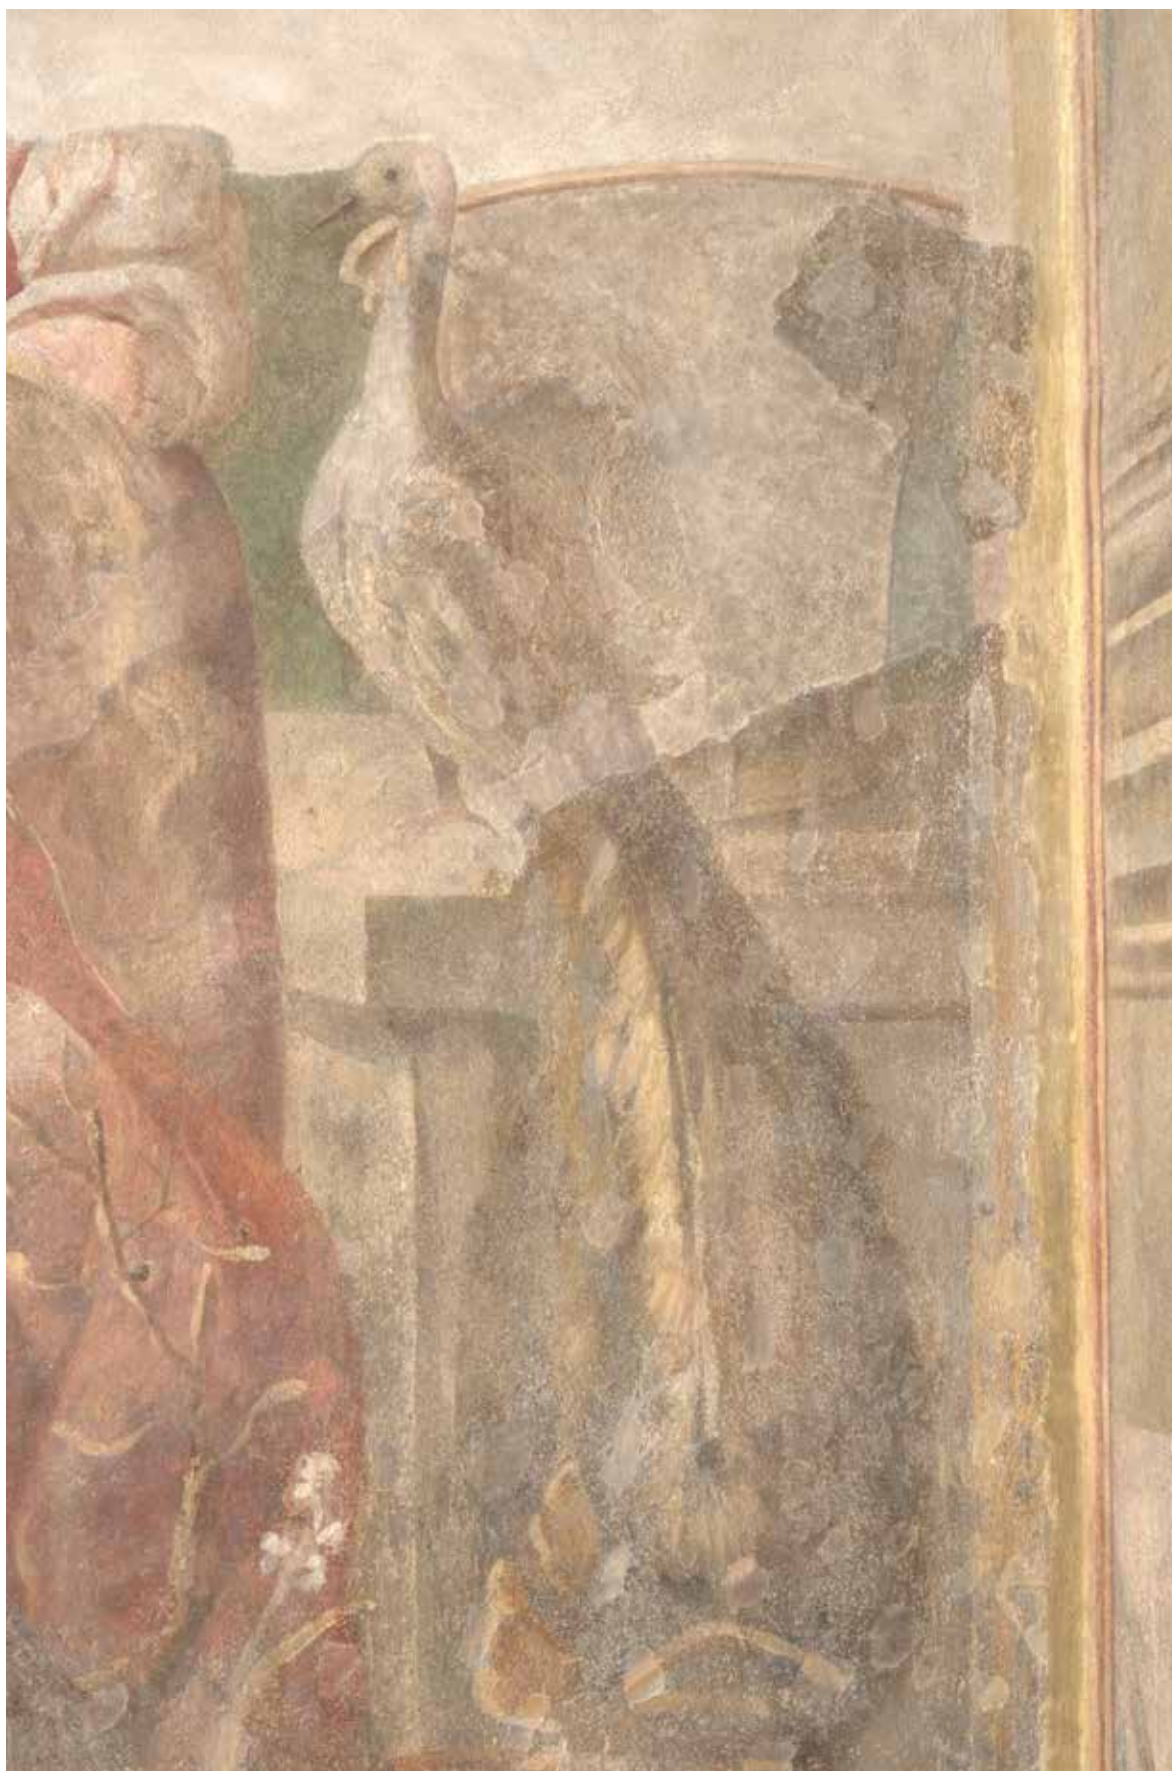
detail ve VIS  
podložení retuší

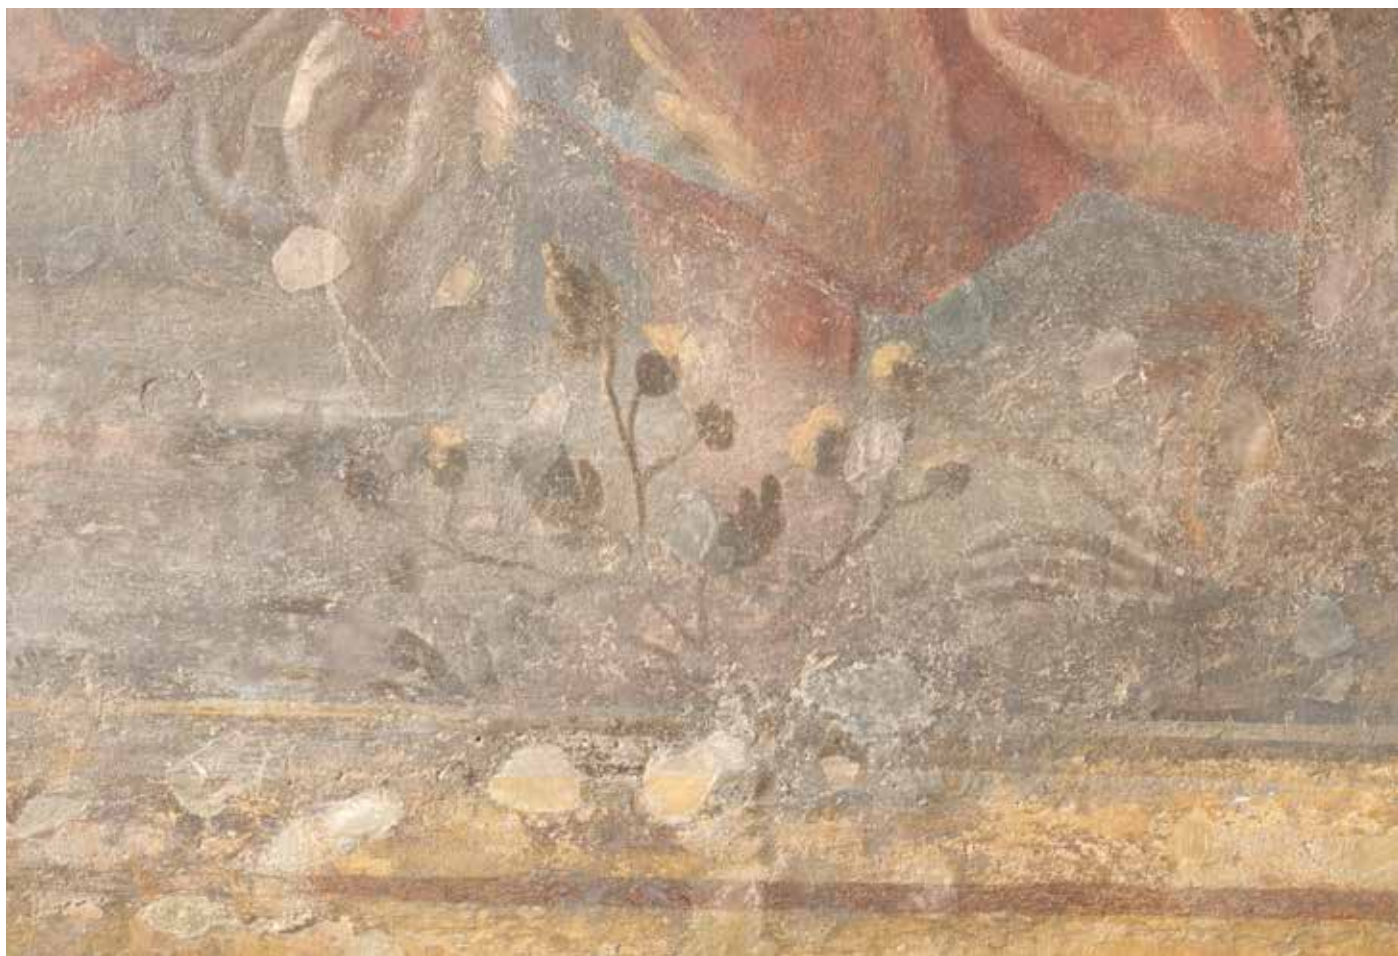
detail ve VIS  
podložení retuší

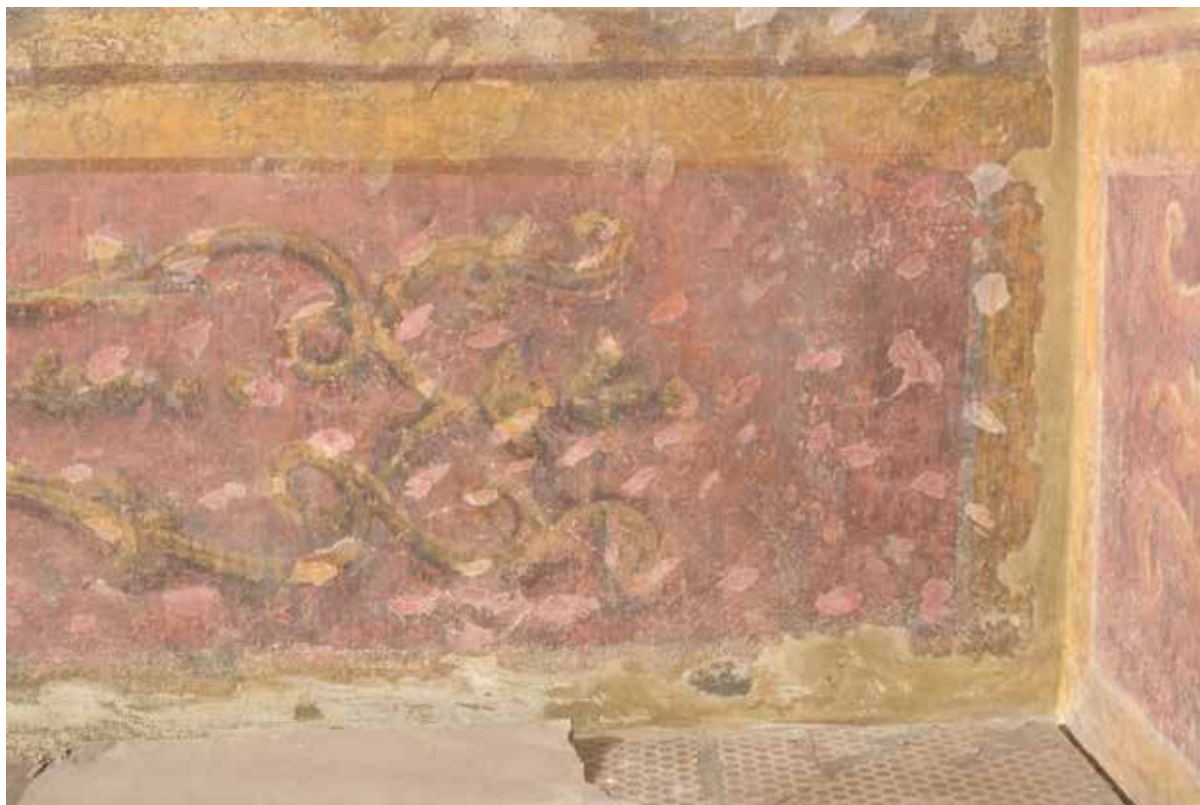
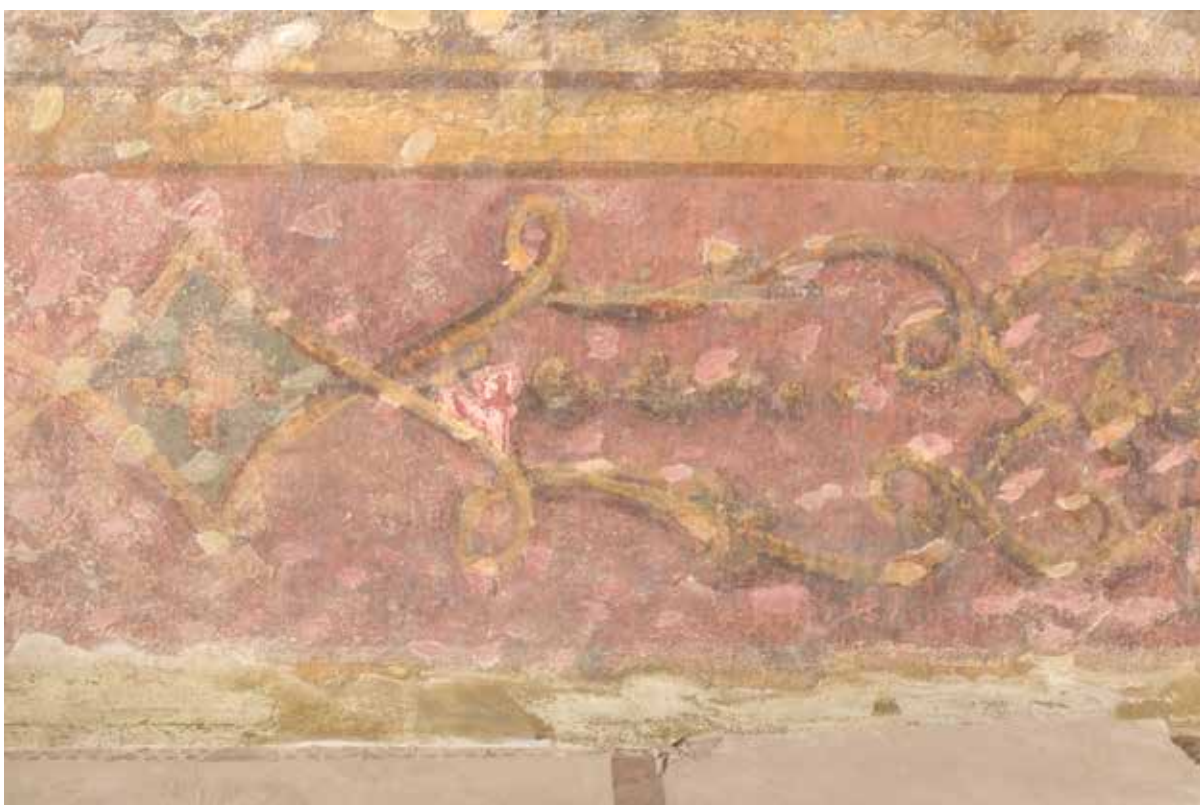
detail ve VIS  
podložení retuší  
spodní pás u dekoru

Na svrchní pačokovou vrstvu byla provedena retuš formou zatonování chladnějším odstínem, dále postřikem barvy přes šablony a čárkovanou retuší, částečně vycházející z italského přístupu *tratteggio*. Retuš je záměrně rozeznatelná z bezprostřední blízkosti svou strukturou, avšak z běžné pozorovací vzdálenosti působí sjednocujícím dojmem. Byly použity kvašové barvy a akvarely Daniel Smith.

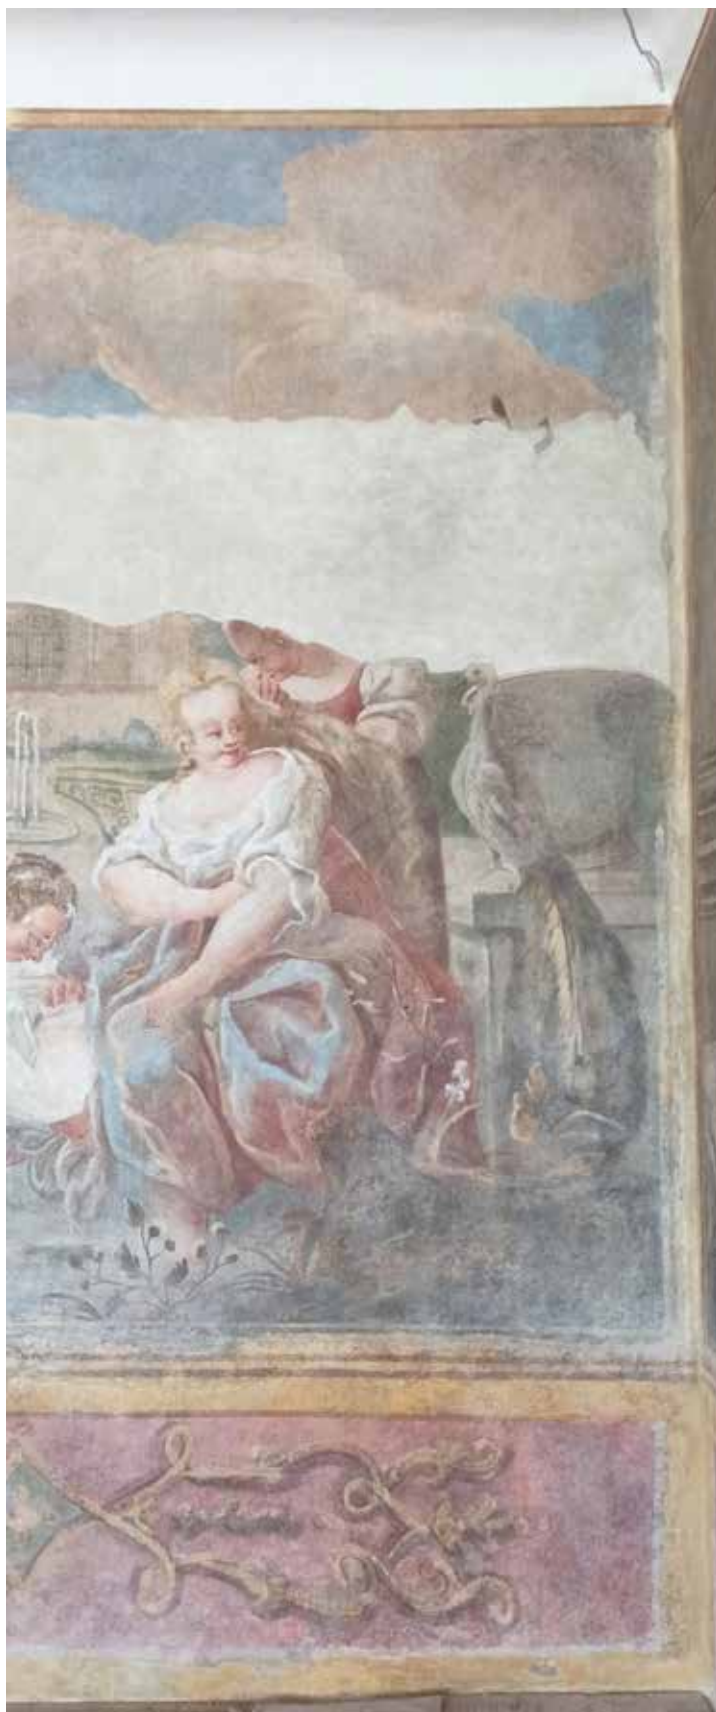
detail ve VIS  
podložení retuší  
dekor

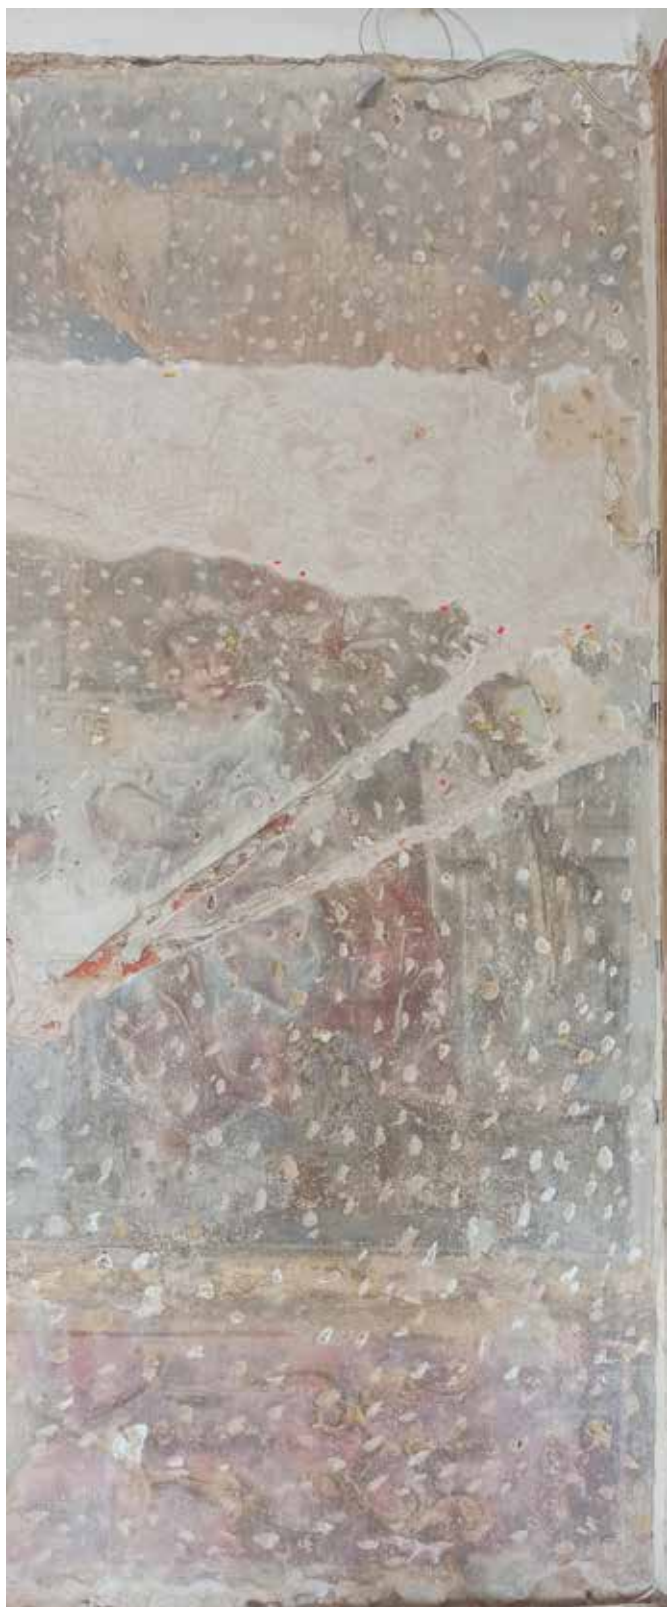
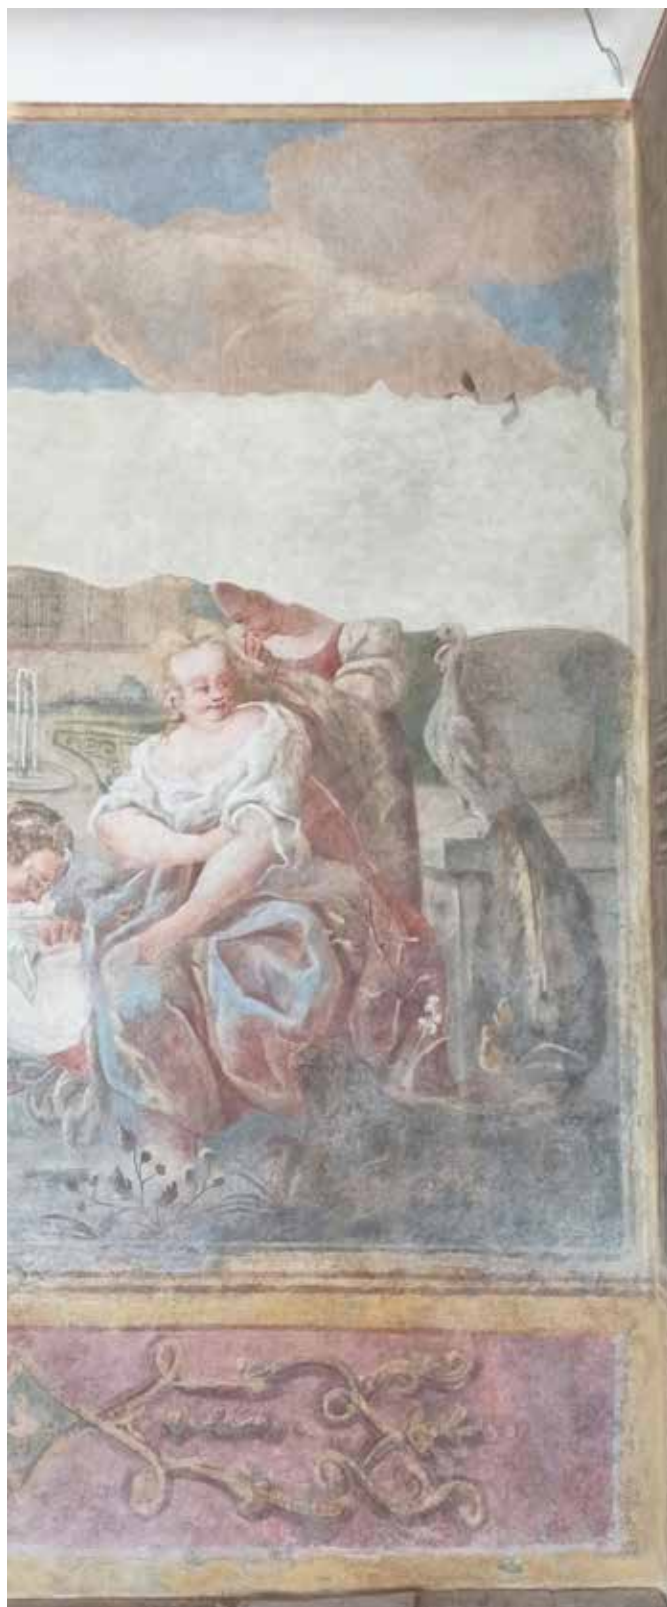
celek ve VIS  
po závěrečné retuši
